# 改善箇所説明図

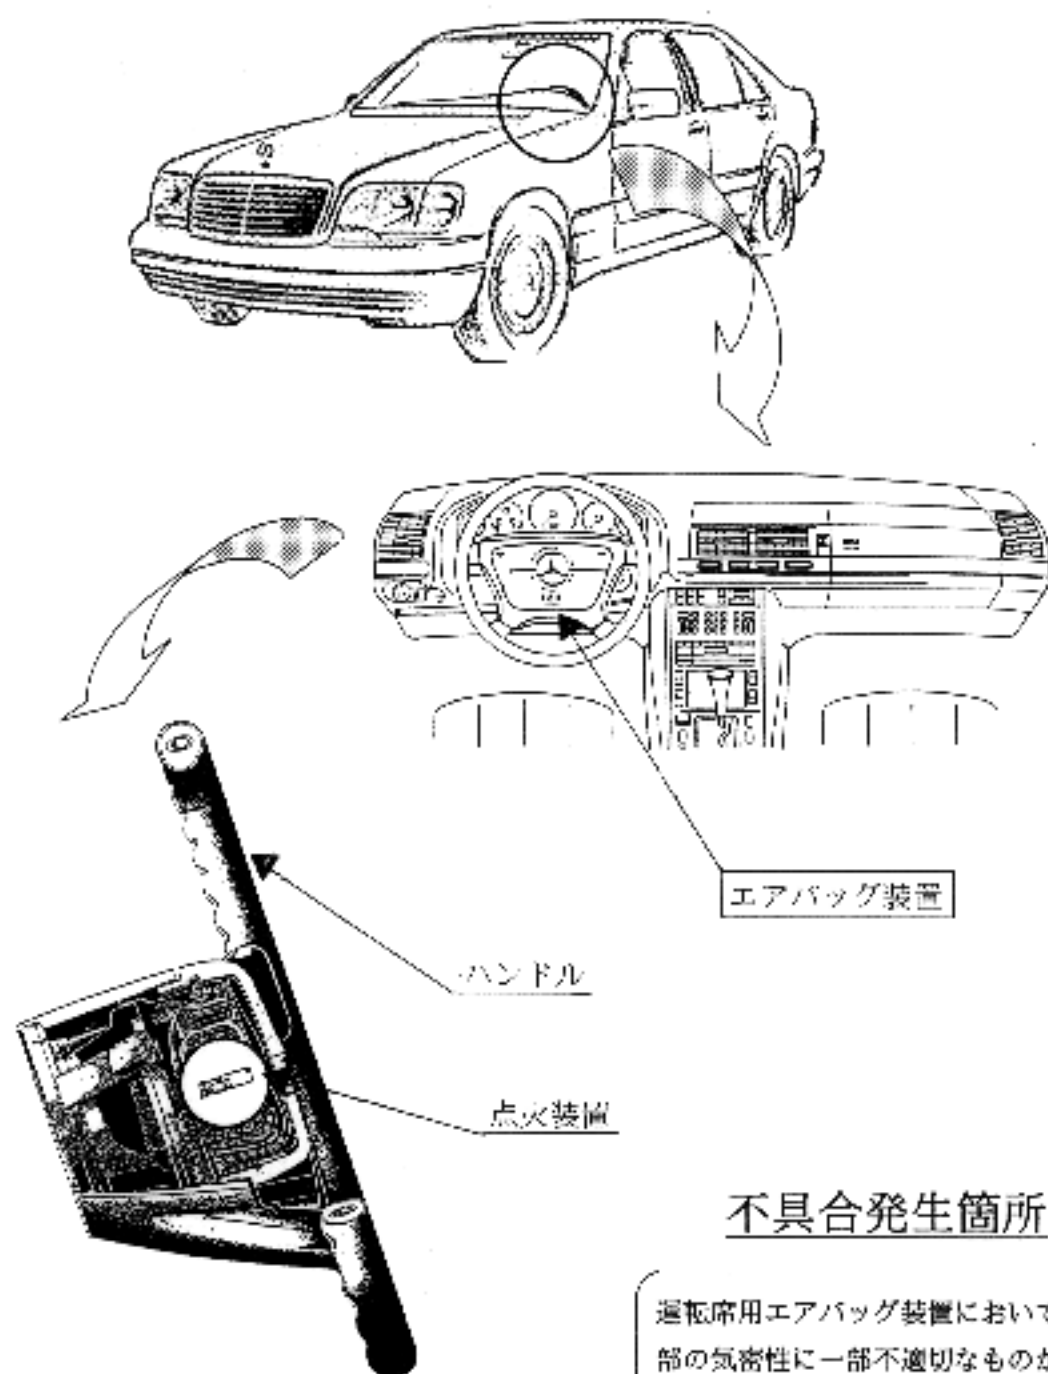
## 不具合発生箇所

運転席用エアバッグ装置において、点火装置内部の気密性に一部不適切なものがあり、そのままの状態では仕機を続けると当該点火装置内部の電気回路が湿気により腐食し、最悪の場合、走行中に当該エアバッグが展開するおそれがある。

注：   は対策部品を示す。

対象車両に該当するものは対策品と交換する。
