# 改善箇所説明図

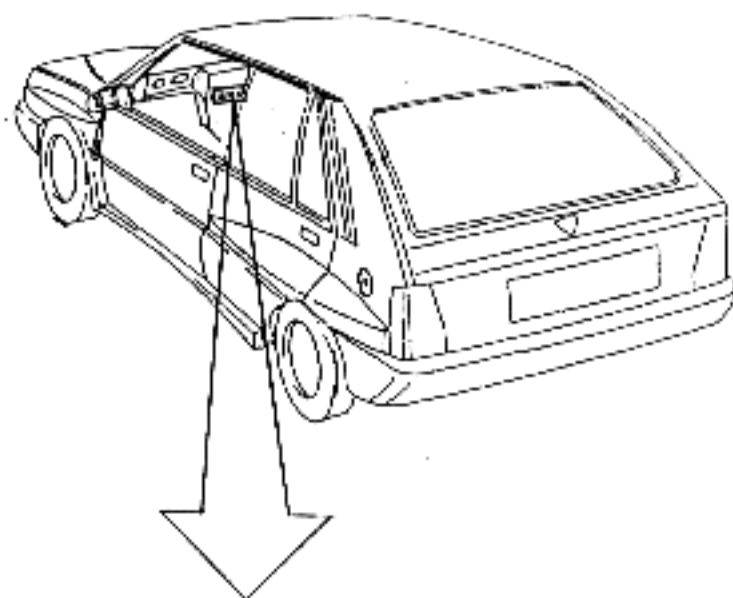
オーディオ本体

音響機器のオーディオ本体（メーカー：ソニー（株）、  
型式：XR-5H911、XR-5H912）の配線基板において、  
当該基板の製造工程が不適切なため、コンデン  
サーが損傷しているものがあり、そのままの状  
態で使用を続けると、当該コンデンサーの端子間が  
短絡して、スピーカーに過大な電流が流れ発熱し、  
最悪の場合、火災に至るおそれがある。

全中两点検し、オーディオ本体  
修理または良品と交換する。

識別：カセット挿入口内部の金具  
に黒インクを塗布する。
