## 改善箇所説明図

### 基準不適合発生箇所

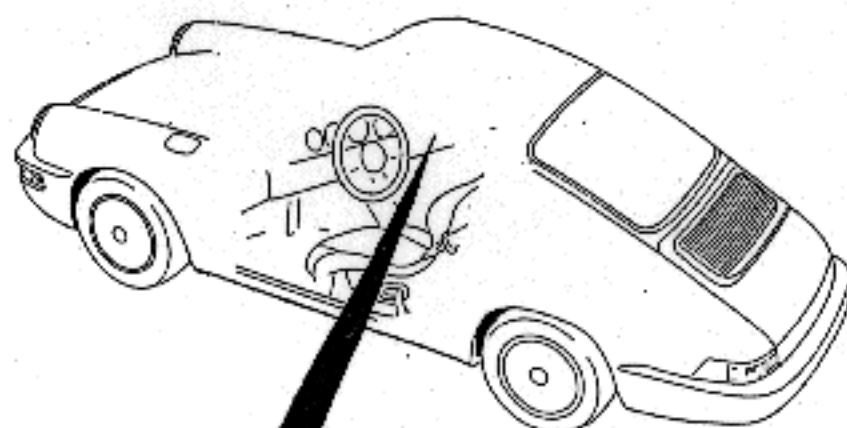
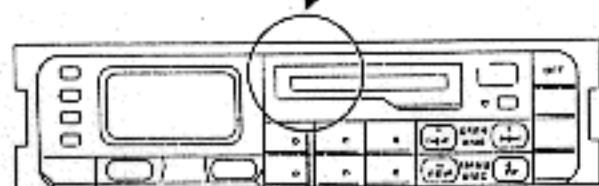
オーディオ本体

音響機器のオーディオ本体の配線基板において、当該基板の製造工程が不適切なため、コンデンサーが損傷しているものがあり、そのままの状態で使用を続けると、当該コンデンサーの端子間が短絡して、スピーカーに過大な電流が流れ発熱し、最悪の場合、火災に至るおそれがある。

注:  枠内は交換部品を示す。

全車両点検し、オーディオ本体を修理または、良品と交換する。

カセット挿入口内部の金具に黒インクを塗布する。
