# 改善箇所説明図

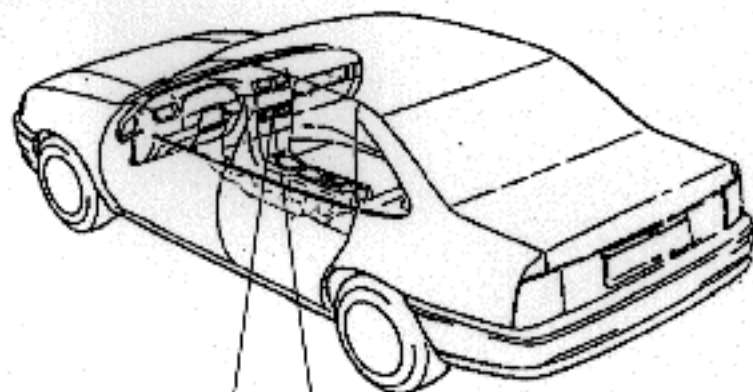
オーディオ本体

音響機器のオーディオ本体（メーカー：ソニー㈱、型式：XR-5R911, XR-5R912）の配線基板において、当該基板の製造工程が不適切なため、コンデンサーが損傷しているものがあり、そのままの状態で使用を続けると、当該コンデンサーの端子間が短絡して、スピーカーに過大な電流が流れ発熱し、最悪の場合、火災に至るおそれがある。

全車両点検し、オーディオ本体を修理または、良品と交換する。

識別：カセット挿入口内部の金具に黒インクを塗布する。
