# 改善箇所説明図

### 基準不適合発生箇所

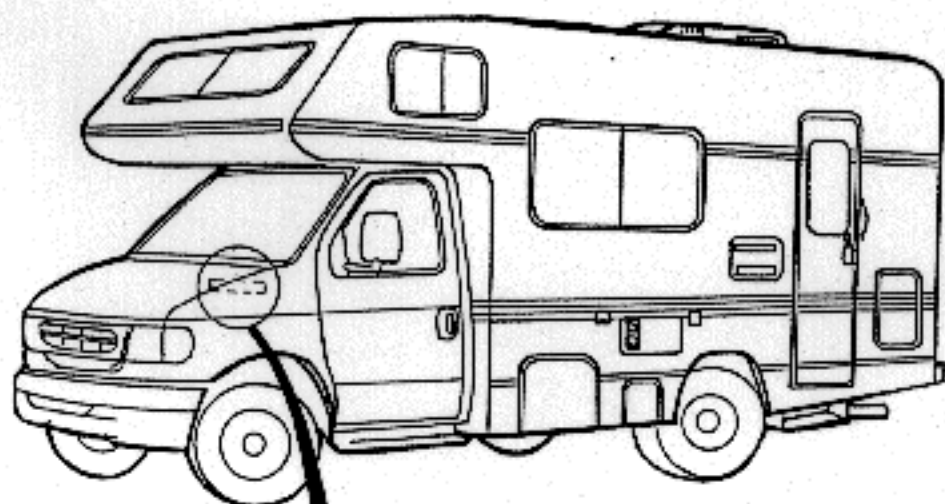
オーディオ本体

音響機器のオーディオ本体(マカリン(株)、  
型式:XR-5H911,XR-6H912)の配線基板に  
おいて、当該基板の製造工程が不適切なた  
め、コンデンサーが損傷しているものがあ  
り、そのままの状態で使用を続けると、当  
該コンデンサーの端子間が短絡して、スピ  
ーカーに過大な電流が流れ発熱し、最悪の  
場合、火災に至るおそれがある。

全車両点検し、オーディオ本体を修理  
または良品と交換する。

識別：カセット挿入口内部の金具に  
黒インクを塗布する。
