# 改善箇所説明図

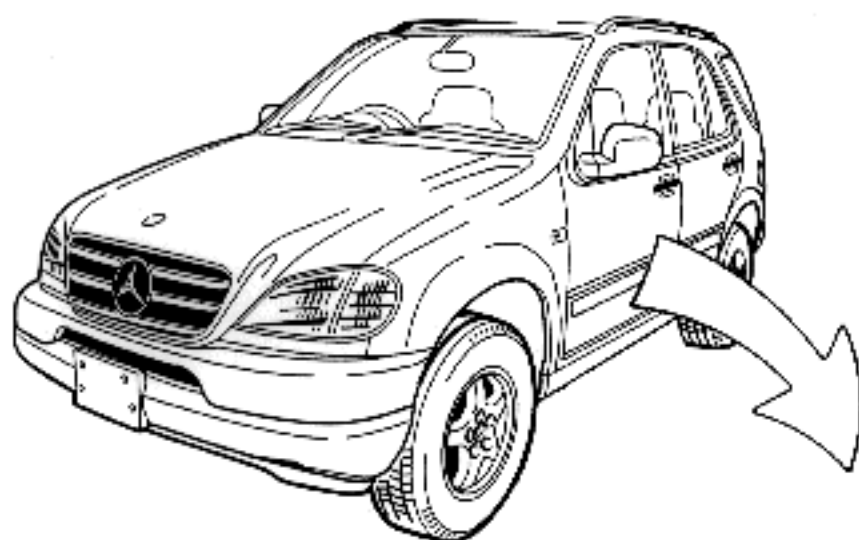
基準不適合発生箇所

運転者席及び助手席の座席ベルトにおいて、ベルトを装着するバックルのカバーの取付に一部不適切なものがあるため、当該カバーがずれてしまうものがあり、最悪の場合、カバーがずれることによりバックルの押しボタンを押した状態となり、座席ベルトを外してしまうおそれがある。

バックル

全車同点検し、該当するものは当該バックルを対策品と交換する。
