# 改善箇所説明図

## 基準不適合箇所

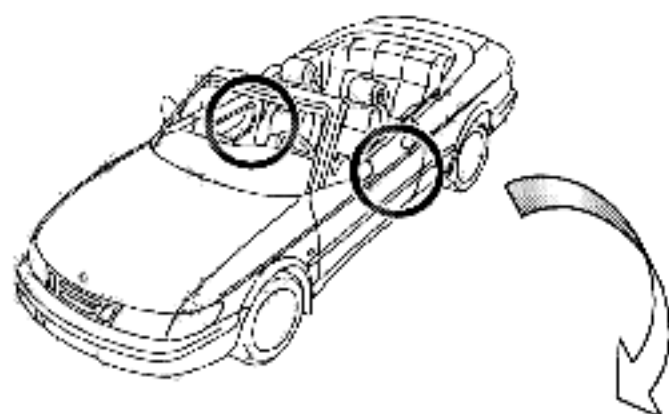
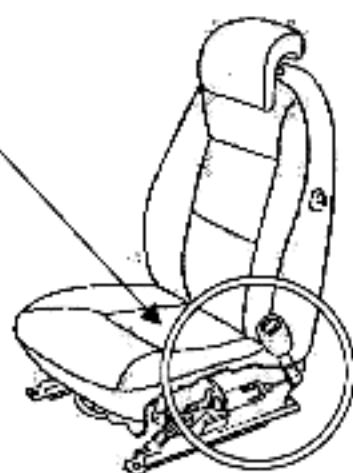
コンバーチブル車両のイー  
ジーエントリーシステム(後部座  
席の乗員が乗り降りしやすく  
するため、前部座席の背もたれ  
が前方に倒れると同時に座席  
が前方に移動する装置)におい  
て、当該システムのロック機構  
の材質が不適切なため、そのま  
まの状態で使用を続けると、当  
該ロック機構が破損し、座席が  
固定できなくなり、加減速時に  
前部座席が前後に移動するお  
それがある。

全車両、当該イー  
ジーエントリーシステムのロック機構  
を対策品と交換する。

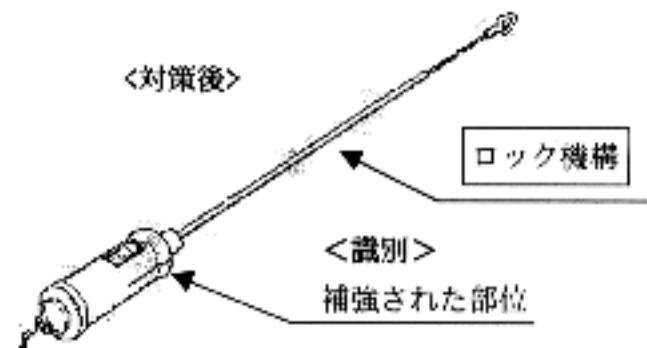
### <対策後>

注意：   は交換部品を示す。
