# 改善箇所説明図

原動機

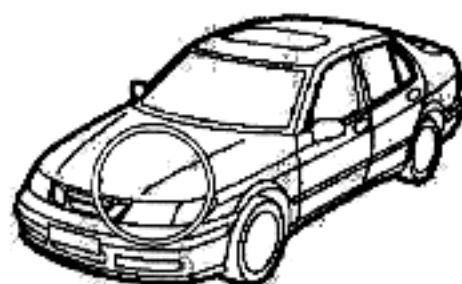
基準不適合発生個所

原動機において、潤滑油の油圧センサに一部製造不良のものがあり、そのままの状態で使用を続けると、当該油圧センサに亀裂が生じ、潤滑油が漏れ、最悪の場合、火災に至るおそれがある。

全車両、当該油圧センサを点検し、白ペイントが塗布されているもの、または、51/98、02/99、03/99のいずれかが打刻されているもの以外は良品と交換する。

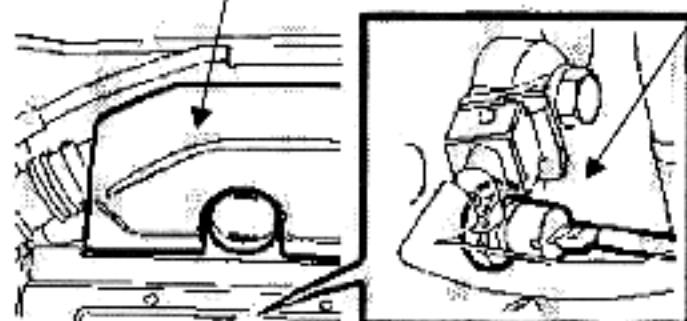
油圧センサ

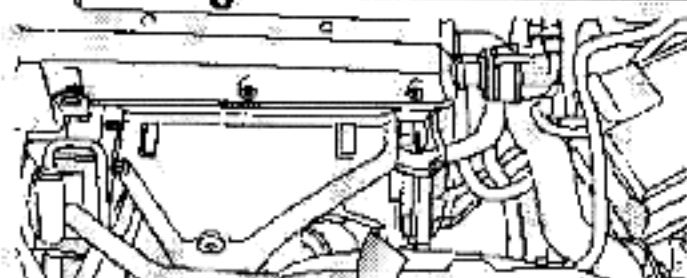
車両前方

は対策部品を示す。
