## 改善箇所説明図

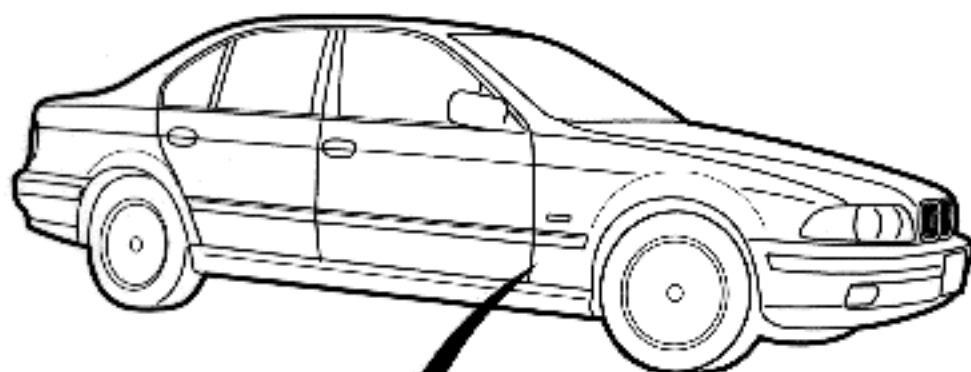
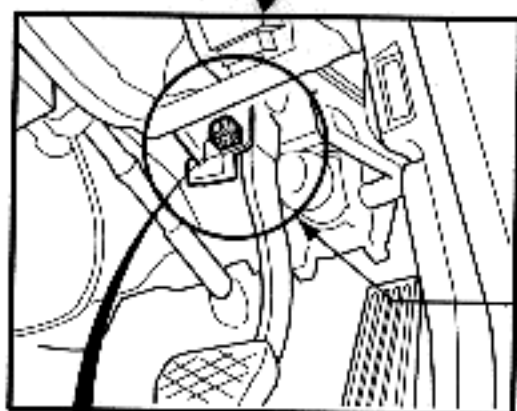
### 制動灯用スイッチ

制動灯の制御回路において、制動灯用スイッチに一部製造不良のものがあり、そのままの状態で使用を続けると電子回路が故障し、最悪の場合、ブレーキペダルの操作とは関係なく、制動灯が点滅もしくは点灯し続けてしまうおそれがある。

全車両点検し、制動灯スイッチが不良品に該当する場合には良品と交換する。  
(良品には、白いマークが記されている)

は交換部品を示す
