基準不適合発生箇所

ブレーキ倍力装置の負圧逆流防止弁において、当該逆流防止弁のスプリングハウジングの材質に一部不適切なものが、当該ハウジングが破損し、その破片が負圧回路を塞ぎブレーキ倍力装置の機能を低下させ、最悪の場合、ブレーキペダルを短時間に繰り返し操作した際、制動力が低下するおそれがある。

## 改善の内容

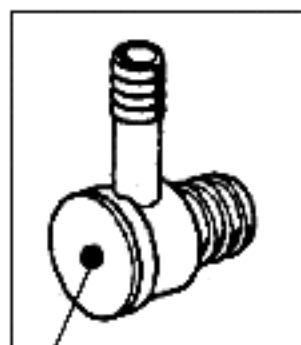
改善前（不具合品）

ペイントマーク

青ペイント付き、又はペイント無し

全車両、ブレーキ倍力装置の負圧逆流防止弁を点検し、不具合品が装着されていた場合は良品と交換する。

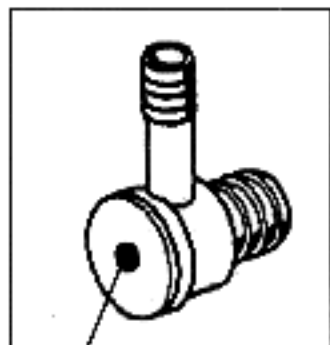
改善後（良品）

ペイントマーク

青以外のペイント付き

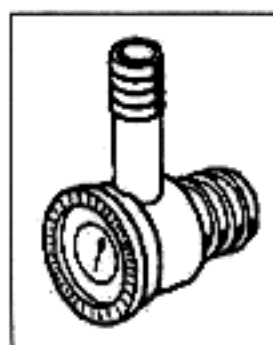
この形状は全て良品
