## 改善箇所説明図-①

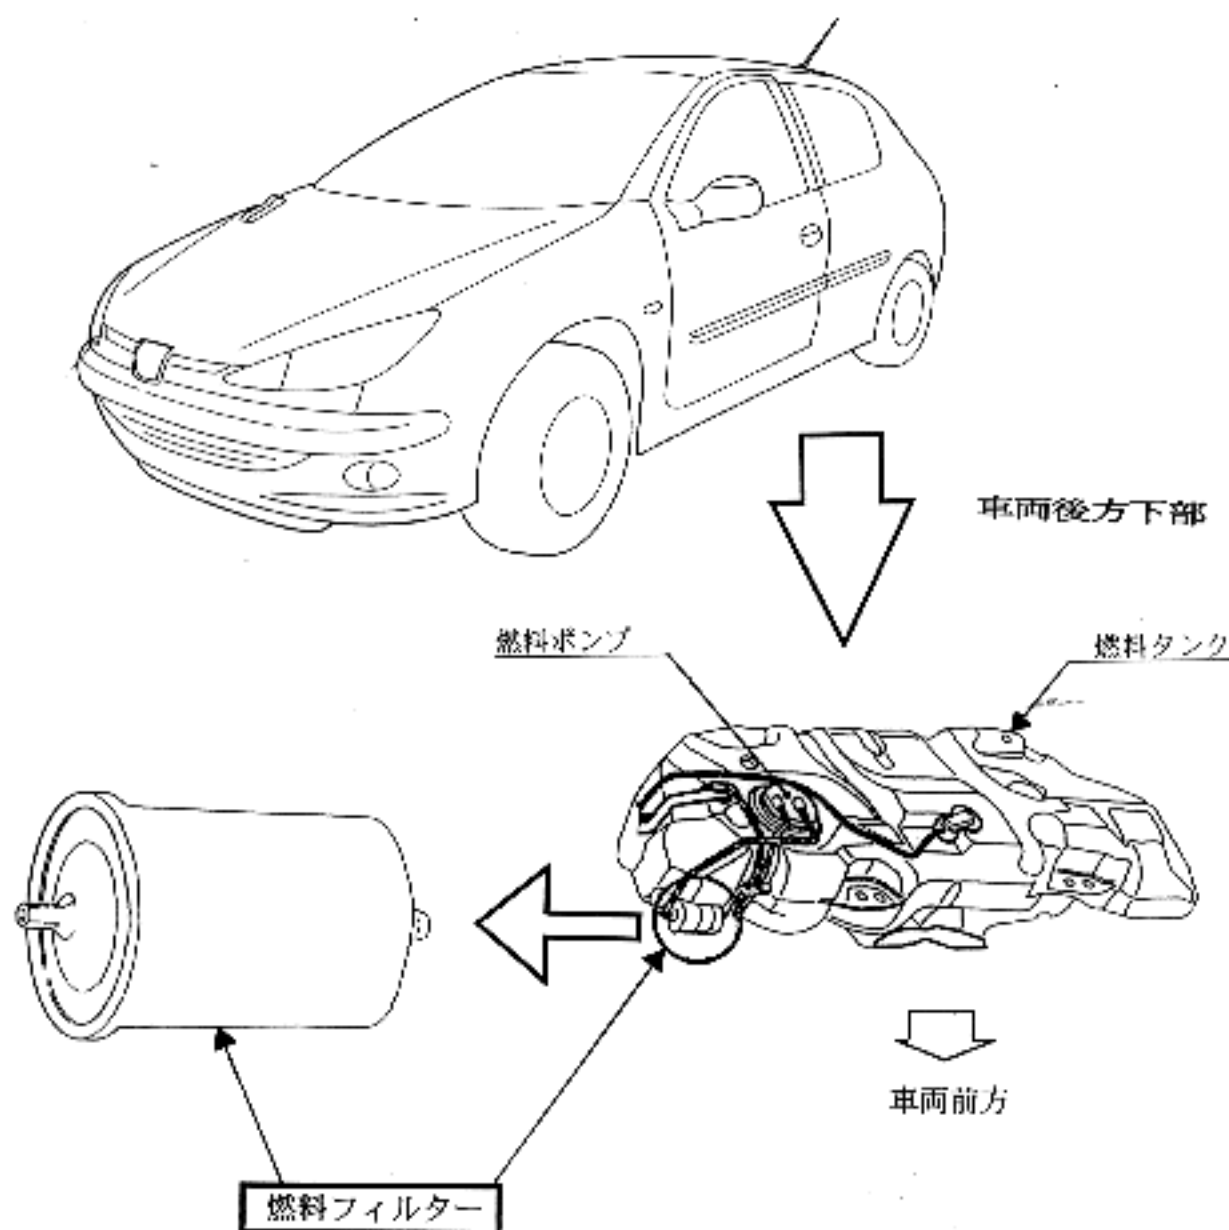
燃料タンクと燃料ポンプの間に取り付けられているアルミ製燃料フィルターの容器合わせ部の加工が不適切なため、そのままの状態で使用を続けると当該容器が腐食し、最悪の場合、燃料が漏れるおそれがある。

内は交換部品を示す。

全車両、燃料フィルターを対策品と交換する。
