# 改善箇所説明図

## 基準不適合箇所

## 改善内容

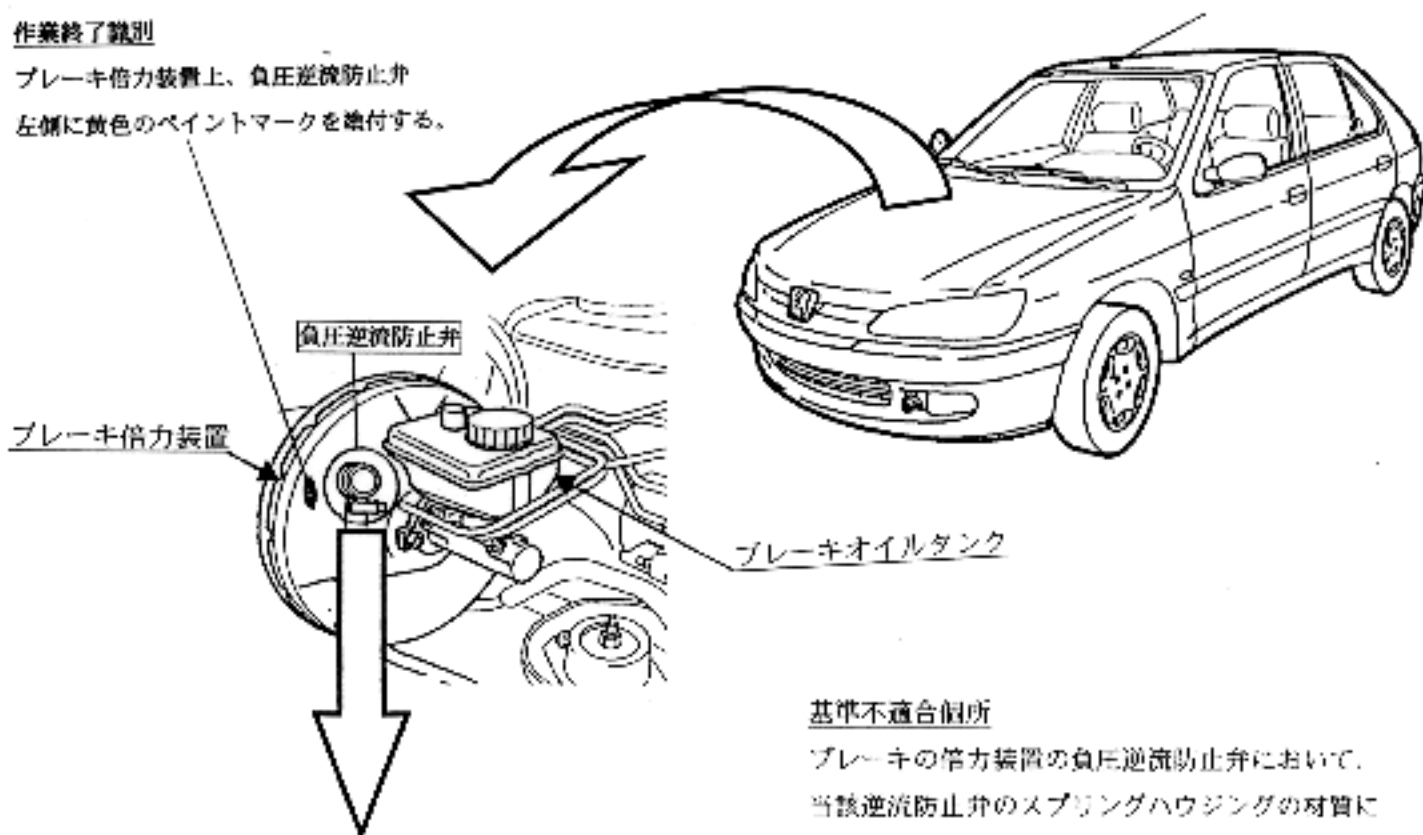
ブレーキ倍力装置上、負圧逆流防止弁  
左側に黄色のペイントマークを塗付する。

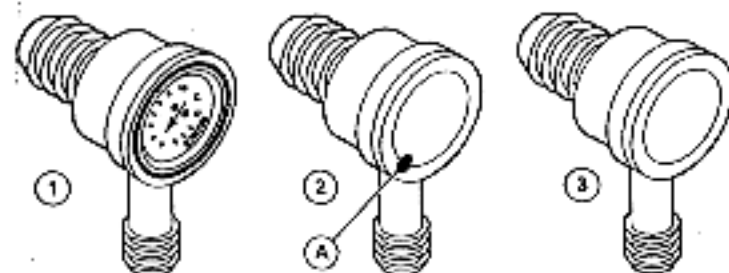
## 良否判定

ブレーキの倍力装置の負圧逆流防止弁において、当該逆流防止弁のスプリングハウジングの材質に一部不適切なものがあり、当該ハウジングが破損し、その破片が負圧回路を塞ぎブレーキ倍力装置の機能を低下させ、最悪の場合、ブレーキペダルを短時間に繰り返し操作した際、制動力が低下するおそれがある。

良品

不良品

- ①文字が型打されているへこんだ形状のバルブ
- ②A部に黄色あるいは黄色と青のマーキングがある平らな形状のバルブ
- ③文字やマーキングの無い平らな形状のバルブ

全車両、ブレーキの倍力装置の負圧逆流防止弁を点検し、不具合品が装着されていた場合は良品と交換する。

③の形状のバルブのみ交換する。

□は交換部品を示す。
