# 改善箇所説明図

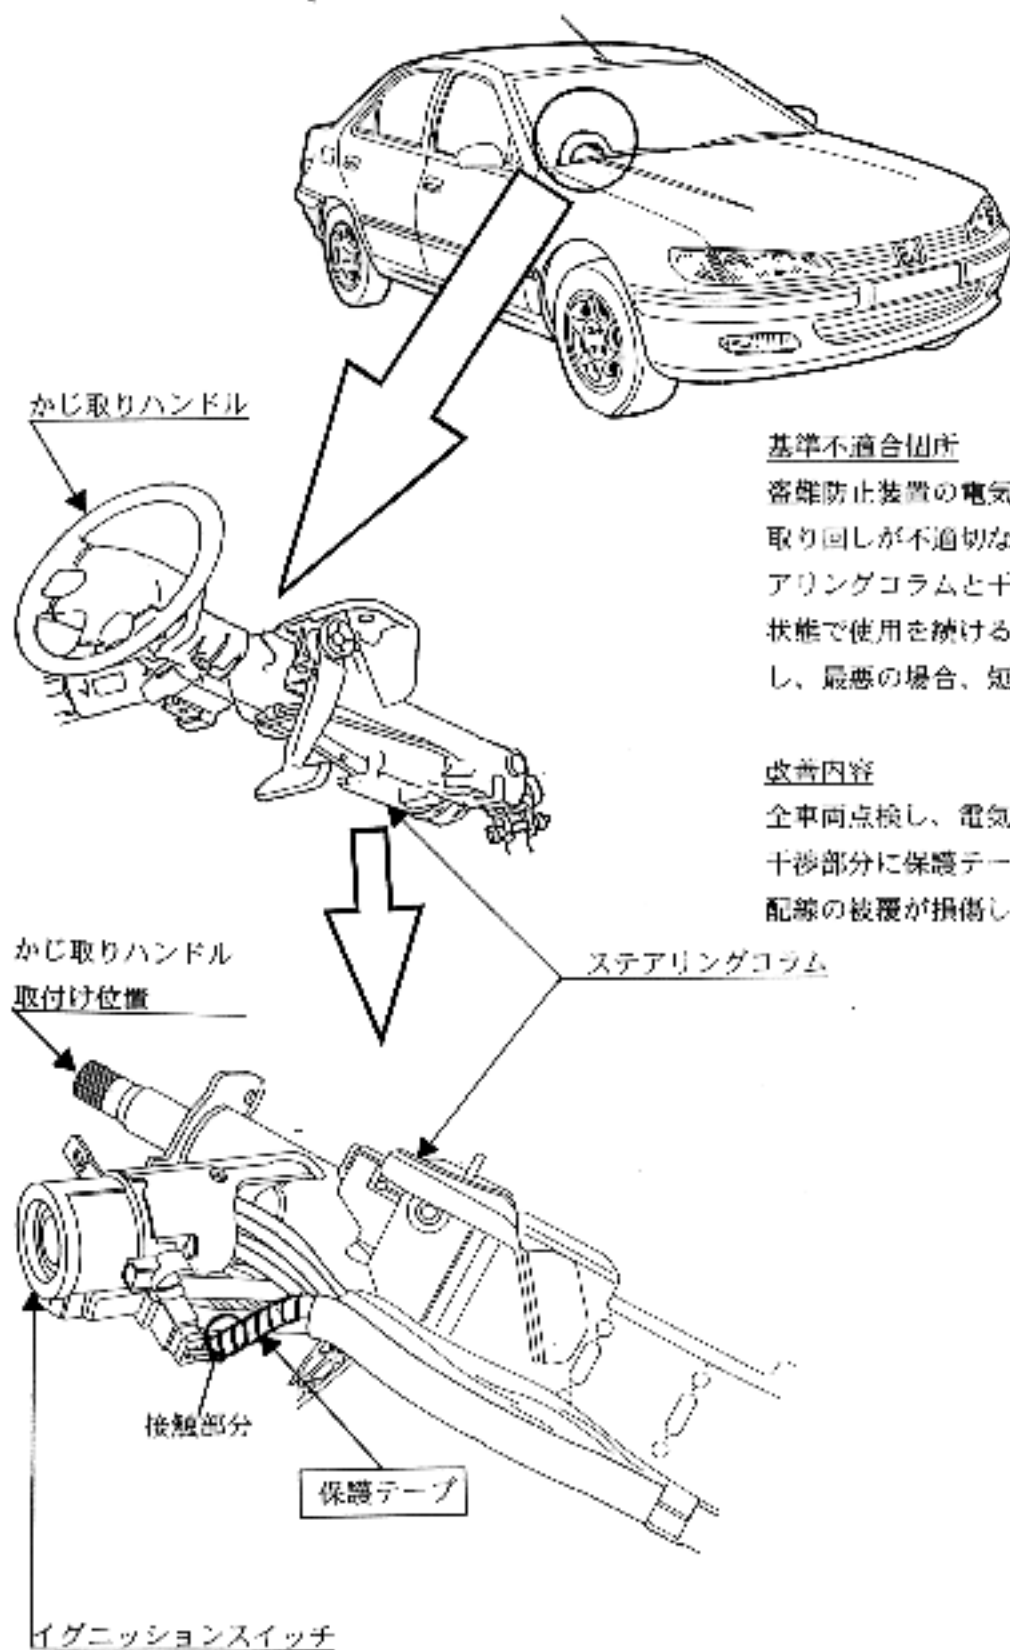
密閉防止装置の電気配線において、当該電気配線の取り回しが不適切なため、かじ取りハンドルのステアリングコラムと干渉するものがあり、そのままの使用を続けると、当該電気配線の被覆が損傷し、最悪の場合、短絡して原動機が始動できなくなる。

内は追加部品を示す。

全車両点検し、電気配線のステアリングコラムとの干渉部分に保護テープを取付ける。なお、当該電気配線の被覆が損傷しているものは、良品と交換する。
