# 改善箇所説明

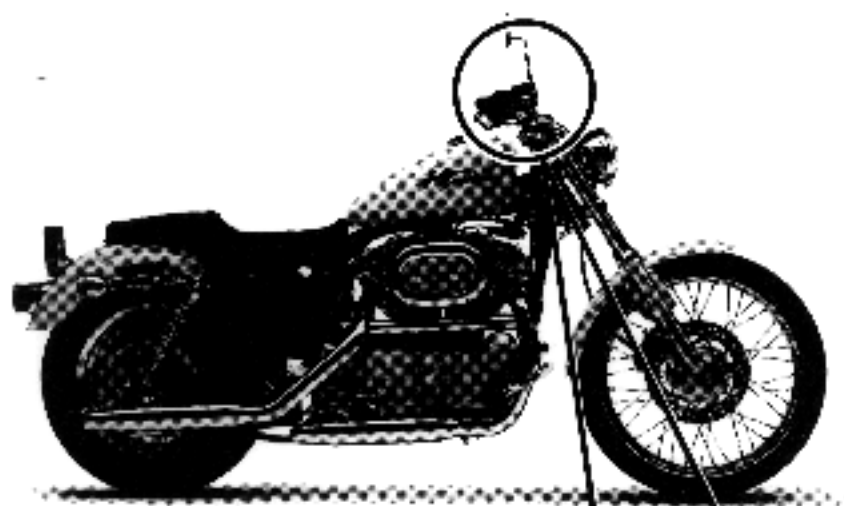
かじ取ハンドルにおいて、配線保持用具の取付け穴周辺の強度が不足しているため、当該ハンドルに亀裂が生じ、そのままの状態で使用を続けると、最悪の場合、当該ハンドルが折れて操縦不能になるおそれがある。

全車両、かじ取りハンドルを対策品に交換する。

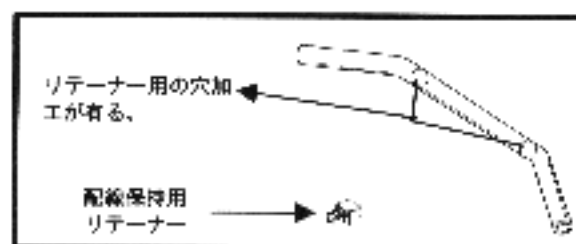
## 対策前

未対策品は配線を保持する為のプラスチック製のリテーナーを差し込む為の穴（直径約 6mm）が左右一ヶづつ、合計2ヶあるのに対し、対策品はその穴が無い。
