## 改善箇所説明②

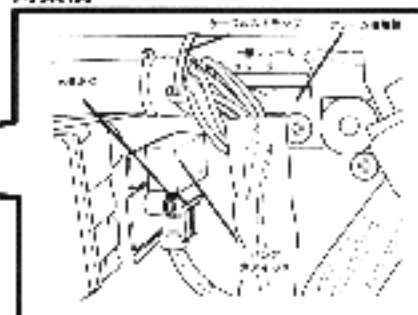
対策前

車両の転倒時に原動機を停止させる装置において、当該スイッチを車体に固定するブラケットが不適切なため、車体の振動により当該スイッチが作動し、原動機が停止するおそれがある。

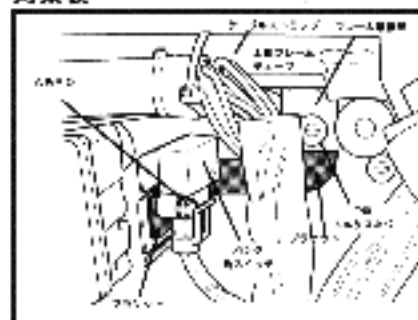
対策後

未対策車は当該部位に補強用ブラケットが装着されていないが、対策済み車両は補強用ブラケットが装着されている。

全車両、補強用ブラケットを追加装着する。
