## 改善箇所説明図

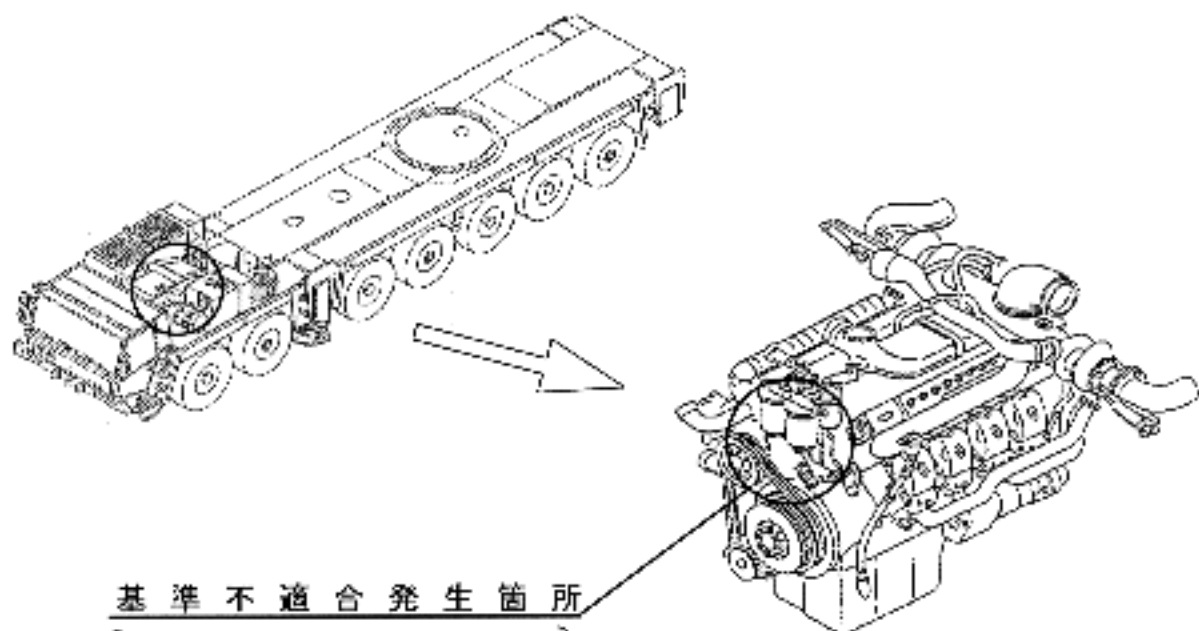
### 基準不適合発生箇所

燃料装置において、燃料ポンプと燃料ろ過器間の燃料配管の取り回しが不適切なため、振動により、ろ過器との接続部付近の配管に亀裂が生じ、燃料が漏れ、最悪の場合、火災に至るおそれがある。

全車両、当該燃料配管を対策品と交換する。

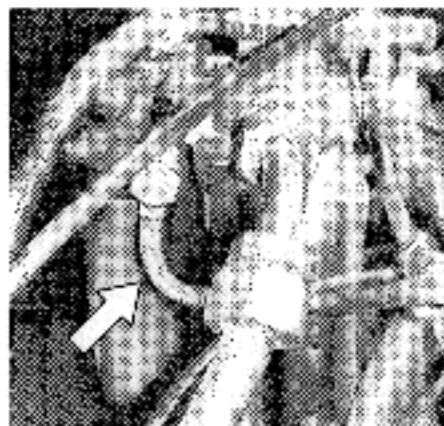
#### 改善後

識別：当該燃料配管に白色ペイントを塗布する。
