# 改善措置事項説明図

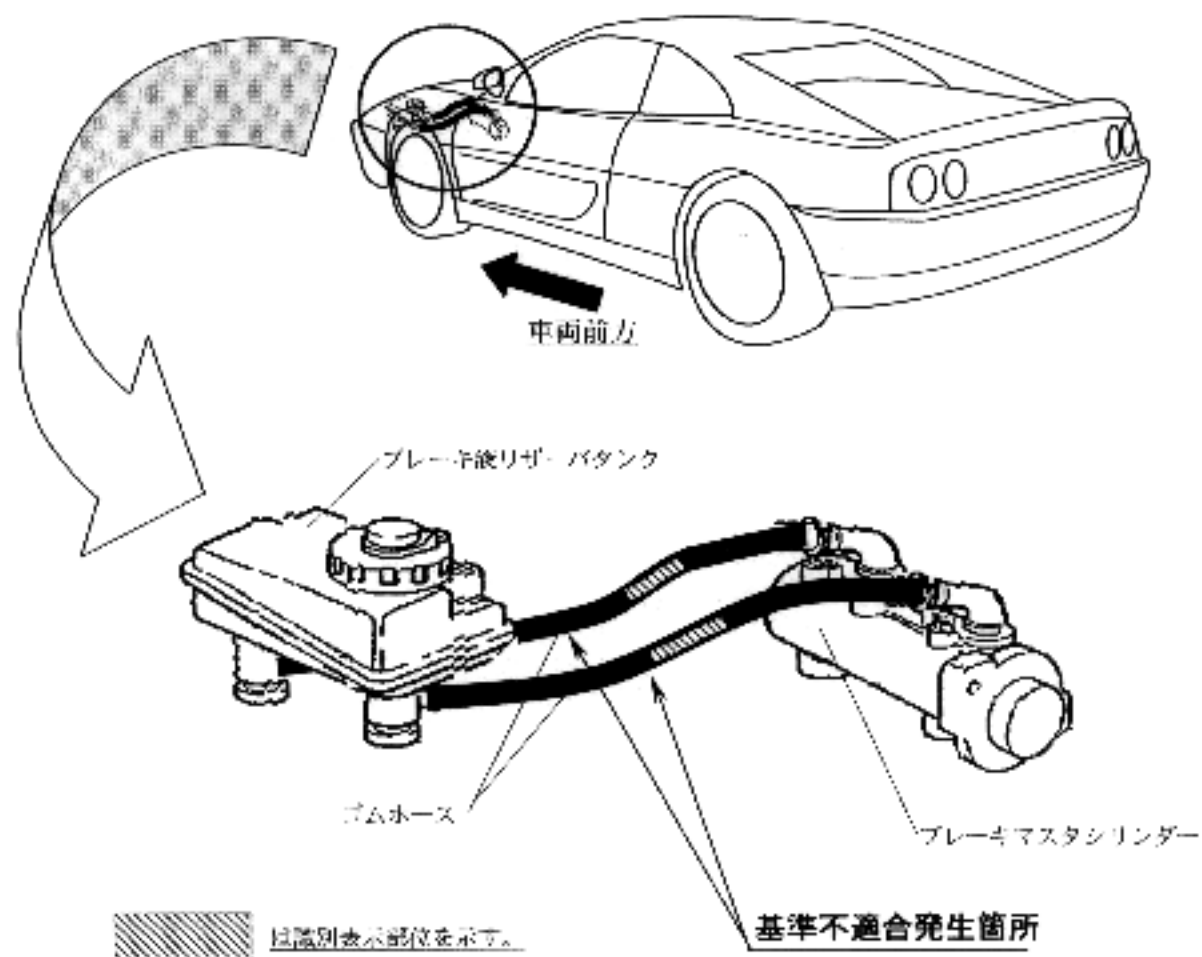
制動装置において、ブレーキマスタシリンダーとブレーキ液リザーバタンクを接続するゴムホースの材質が不適切なため、そのまゝの状態で使用を続けると当該ゴムホースがブレーキ液に浸食され、最悪の場合、ブレーキ液が漏れて制動力が低下するおそれがある。

全車両、当該ゴムホースを点検し、B5 T&A 123以外の識別表示のあるホース及び識別表示の判読ができないホースについては B5 T&A 123の識別表示のある良品と交換する。
