# 改善箇所説明図

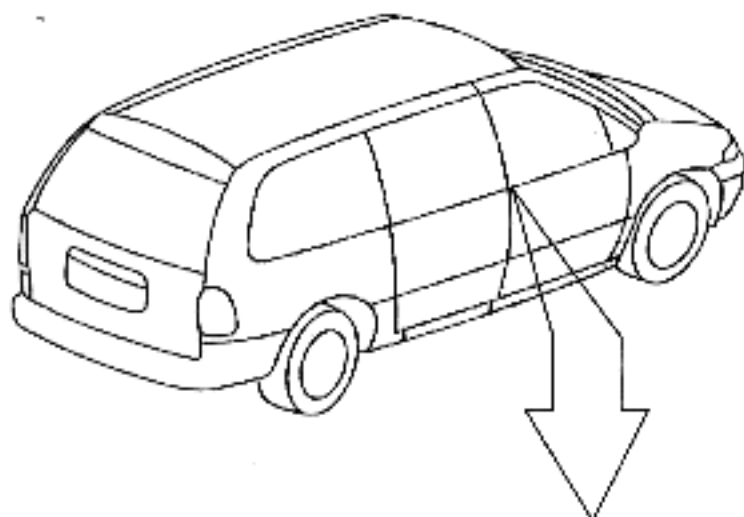
駐車ブレーキケーブル

基準不適合発生箇所

制動装置において、駐車ブレーキケーブルの長さに不適切なものがあるため、このままの状態で使用を続けると、駐車ブレーキのレバーの引き代が大きくなり、最悪の場合、駐車ブレーキが作用しなくなるおそれがある。

全車両、駐車ブレーキケーブルを対策品と交換する。

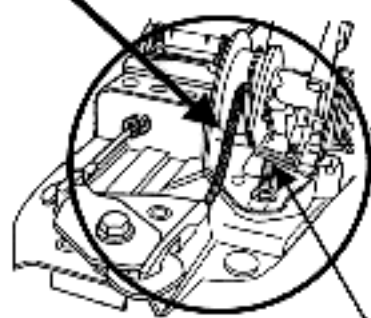
ギヤ・ロックタブ
