# 改善箇所説明図

## 基準不適合箇所

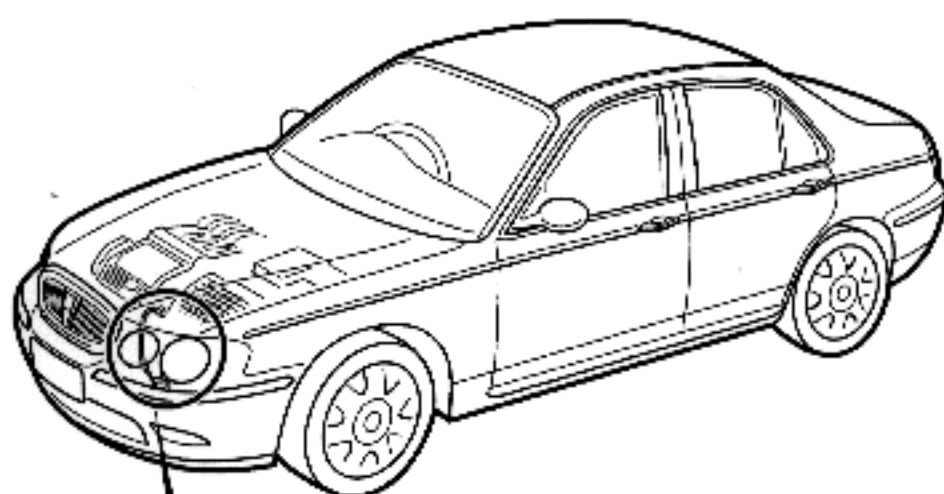
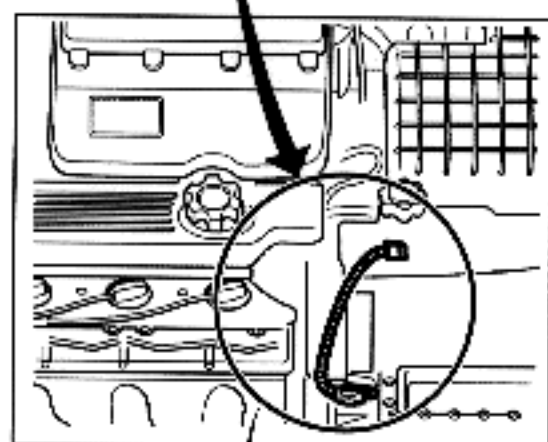
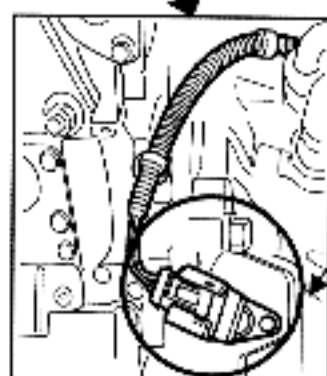
## ポジションセンサー

原動機の燃料噴射タイミングを制御するコンピュータのクランクシャフトポジションセンサ（クランクシャフト位置及び回転速度を検出するセンサ）の一部に製造不良のものがあるため、そのままの状態で使用を続けると、当該センサが作動不良を起し、最悪の場合、原動機が停止する又は原動機の始動が困難となるおそれがある。

全車両点検し、当該クランクシャフトポジションセンサが不良品（エンジンルーム内左側のフロントサスペンションストラットハウスの上に緑色のペイント識別がある場合）に該当する場合には良品と交換する。

は交換部品を示す。
