# 改善箇所説明図

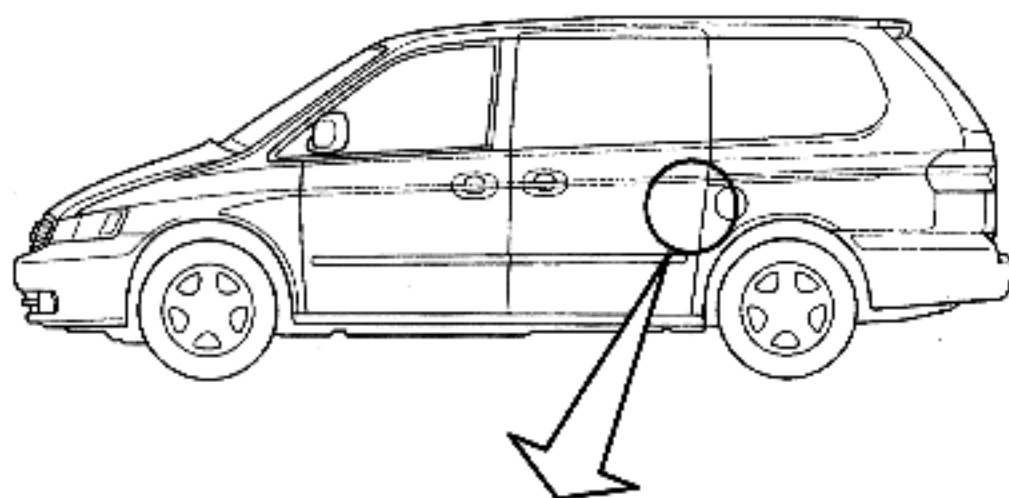
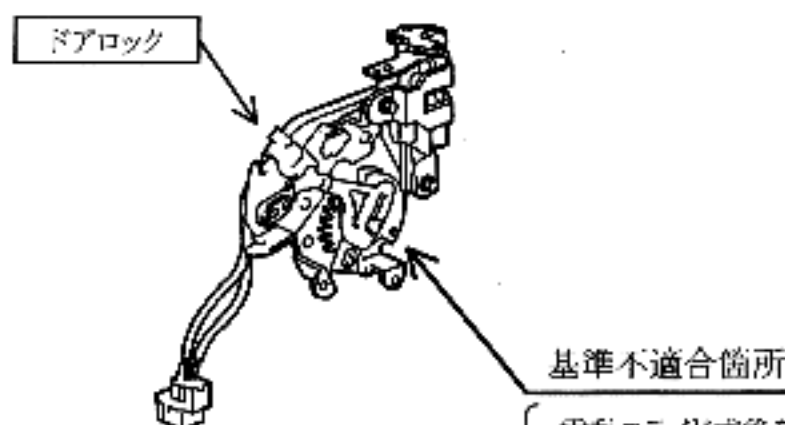
電動スライド式後部ドアのロック装置に不適切なものがあるため、当該ドアを閉めた際にドア・ラッチのかみ合いが不完全となるときがあり、最悪の場合、走行中にドアが開くおそれがある。

注:   は交換部品を示す。

電動スライド式後部ドアのドアロックを良品に交換する。

識別: バッテリーケーブルの車体側アースボルトに黒マジックを塗布する。
