# 改善箇所説明図

## 基準不適合箇所

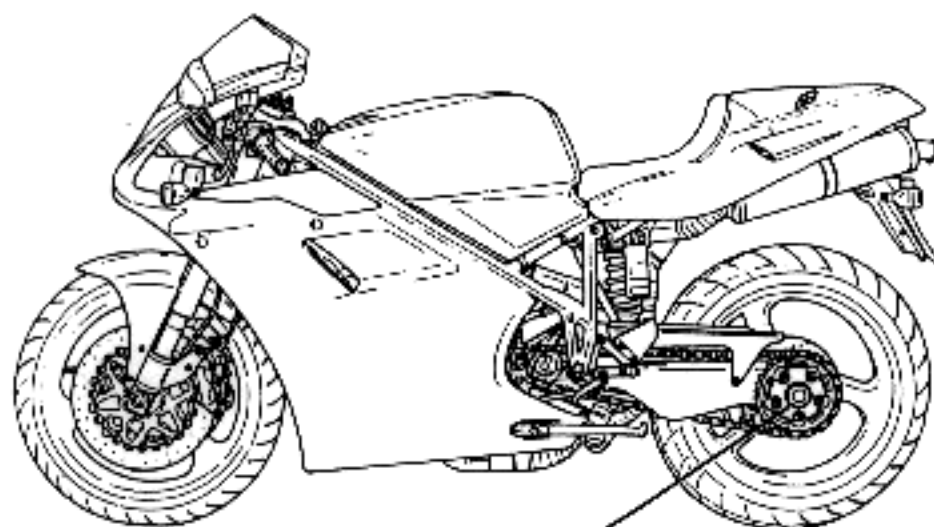
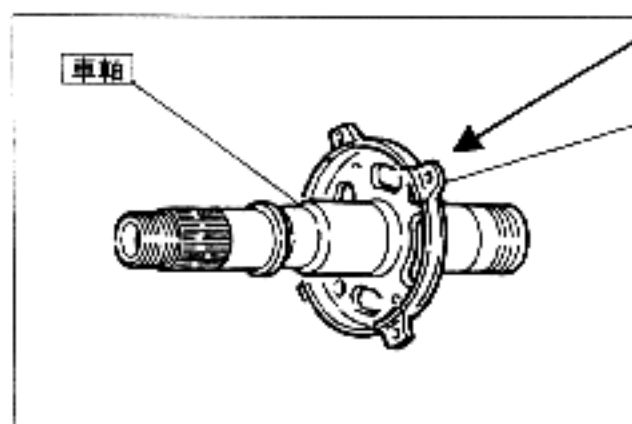
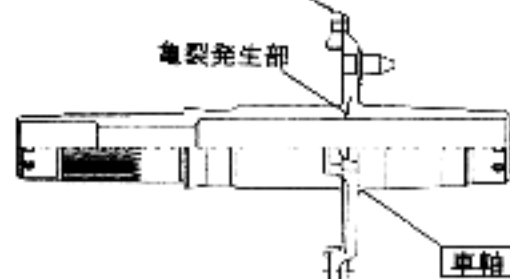
ブレーキディスク取り付けフランジ部

赤色のペイント または “UT” の刻印

後輪用車軸に製造時の鋳造工程に不慮切なものがあるため、そのままの状態で使用を続けると、当該車軸ブレーキディスク取り付けフランジ部に亀裂が生じるものがあり、最悪の場合、車軸が折損し走行不能になるおそれがある。

全車両、超音波診断装置で当該車軸を診断し、不良品に該当する場合は良品と交換する。

交換用車軸には、ドゥカティモーター社が検査したことを意味する“UT”の刻印が車軸のブレーキディスク取り付けフランジ側面部に有り。

超音波診断装置で診断し、不具合がないと確認された車軸に関しては、車軸のブレーキディスク取り付けフランジ側面部に赤色のペイントを塗布。

は交換部品を示す。
