# 改善箇所説明図

## 改善内容

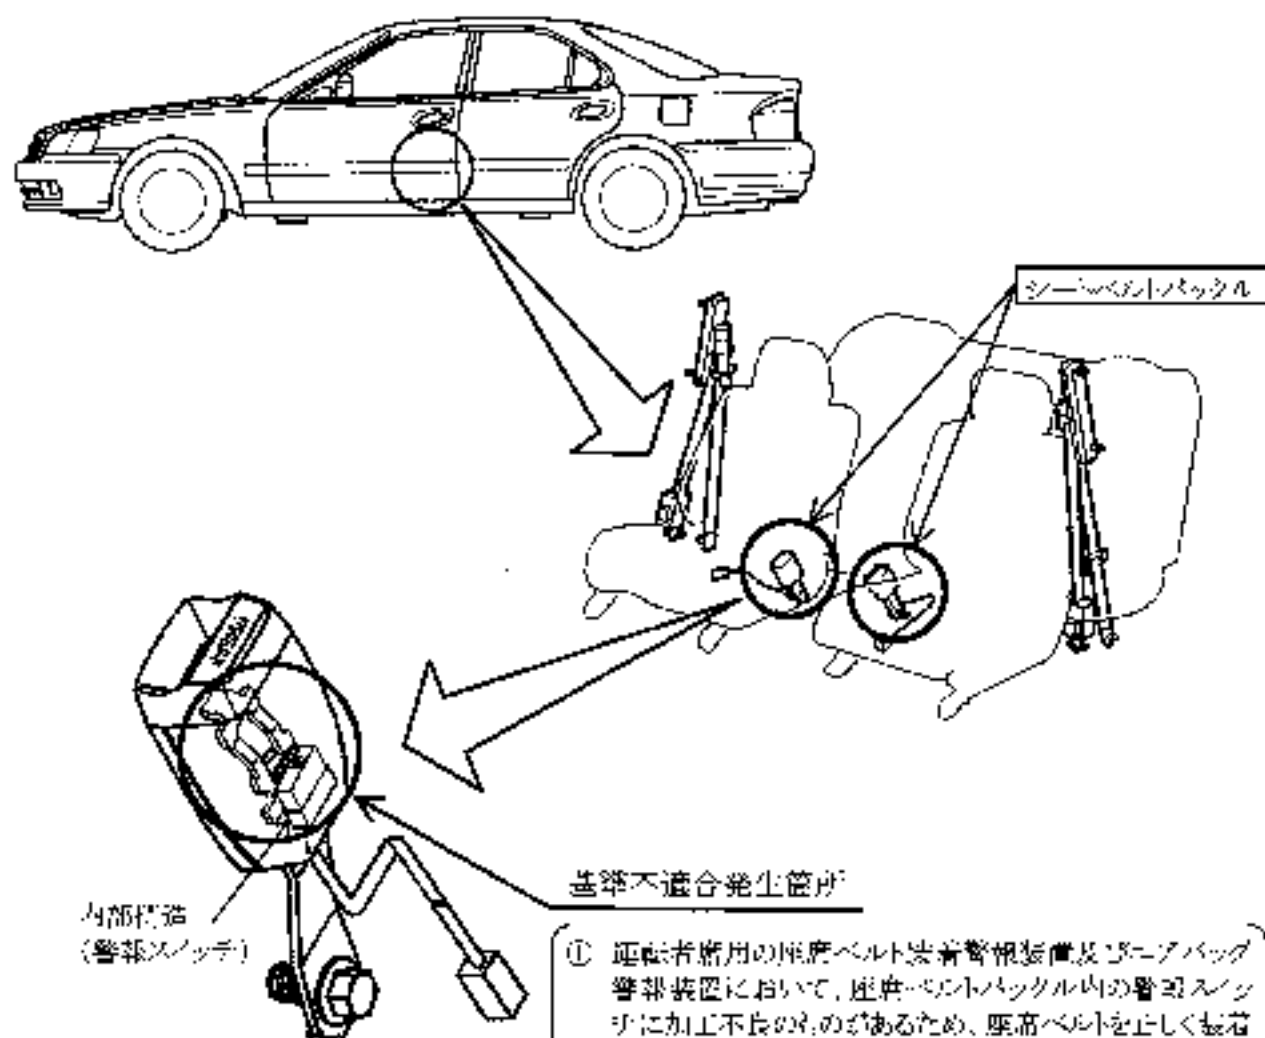
基準不適合発生箇所

内部構造  
(警報スワッチ)

- ① 運転者席用の座席ベルト装着警報装置及びエアバッグ警報装置において、座席ベルトバックル内の警報スワッチに加工不良の品があるため、座席ベルトを正しく装着した場合であっても警報が解除されないおそれがある。
- ② 助手席用のエアバッグ警報装置において、座席ベルトバックル内の警報スワッチに加工不良の品があるため、座席ベルトを正しく装着した場合であっても警報が解除されないおそれがある。

全車両、運転者席用及び助手席用の座席ベルトバックルを良品と交換する。

交換作業後には運転者席外側シートサイドレール取付け金具頭に白ペイントを塗布する。
