## 対策箇所説明図

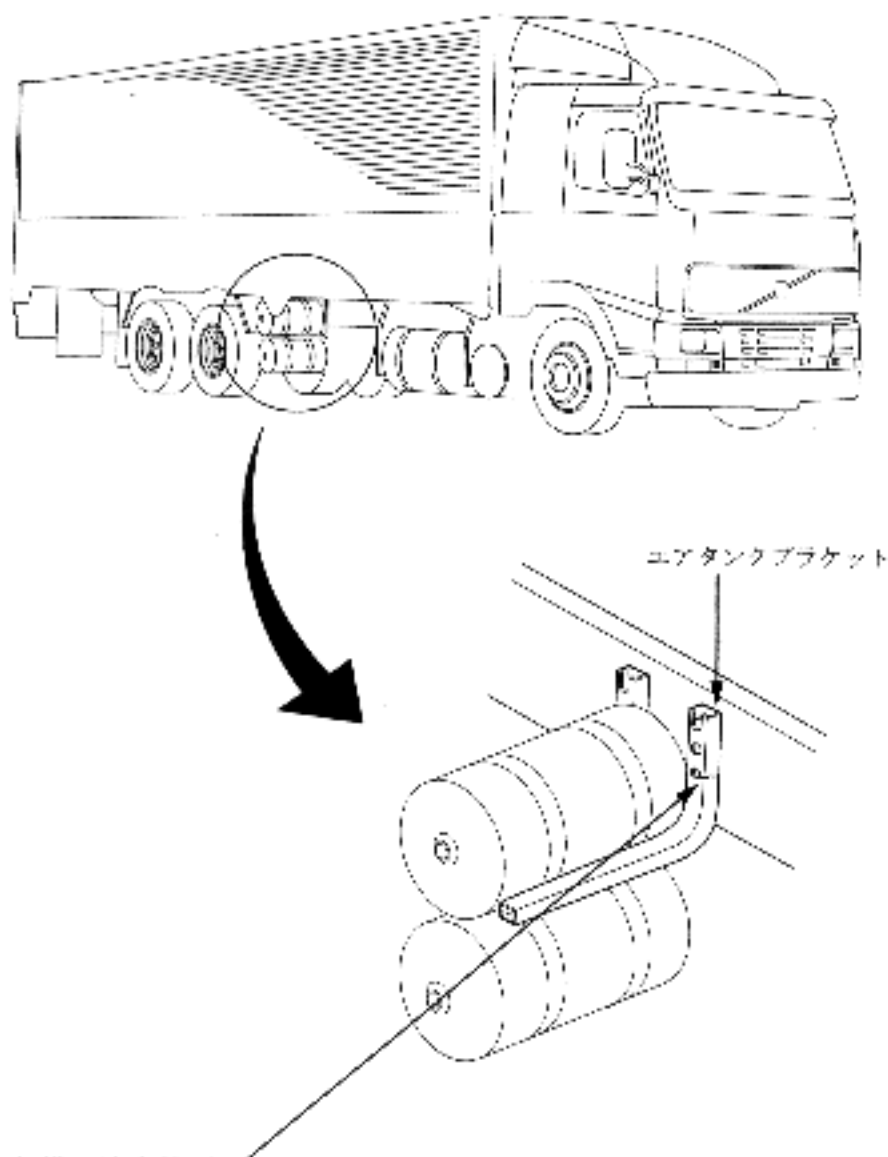
空気圧式制動装置のエアタンクを車体に取り付けているブラケットに強度不足のものがあるため、そのままの状態で使用を続けると、当該ブラケットに亀裂が入り、最悪の場合、ブラケットが折壊してエアタンクが脱落し、非常ブレーキが作動するおそれがある。

全車両、当該エアタンクブラケットを対策品と交換する。

エアタンクブラケット右側ステー先端部付近に白ペンントを塗布する。
