# 改善箇所説明図

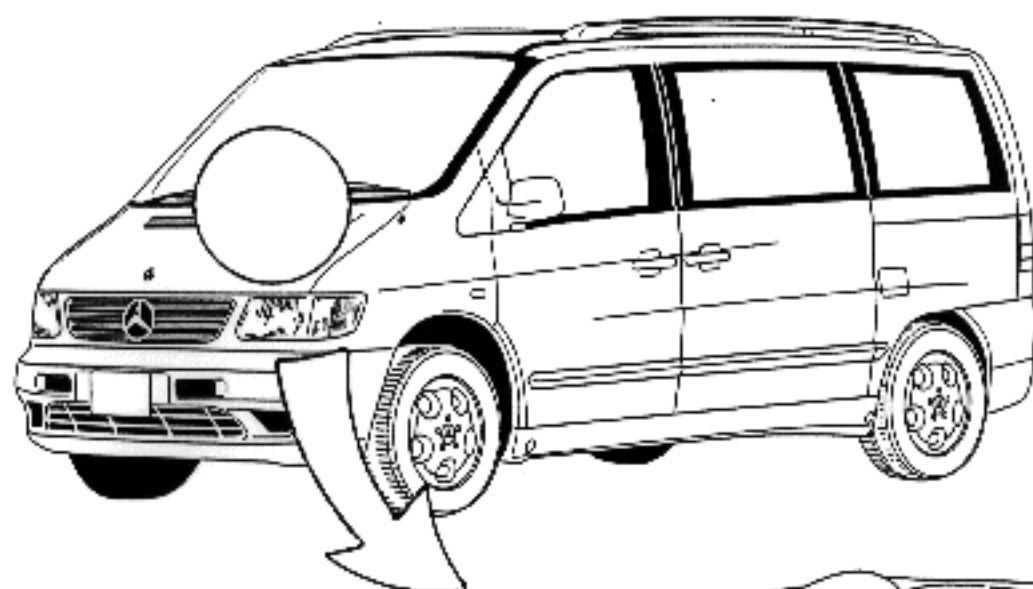
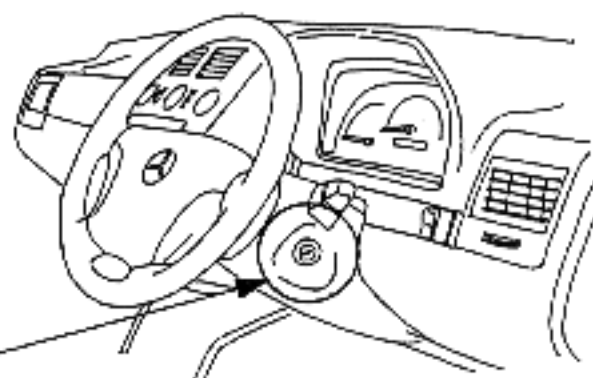
基準不適合発生箇所

原動機（エンジン）のイグニッション・スイッチの組み付けに不適合なものがあるため、原動機始動後も当該スイッチが始動位置から戻らない場合があり、そのままの状態で使用を続けると、スタータが破損して配線が短絡し、最悪の場合、車両火災に至るおそれがある。

全車両、スタータ制御用のリレーを新たに設置する。

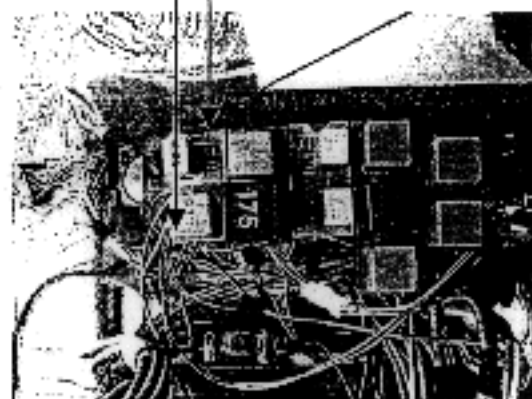
改善後

追加スタータリレー

充電信号リレー
