# 改善箇所説明図

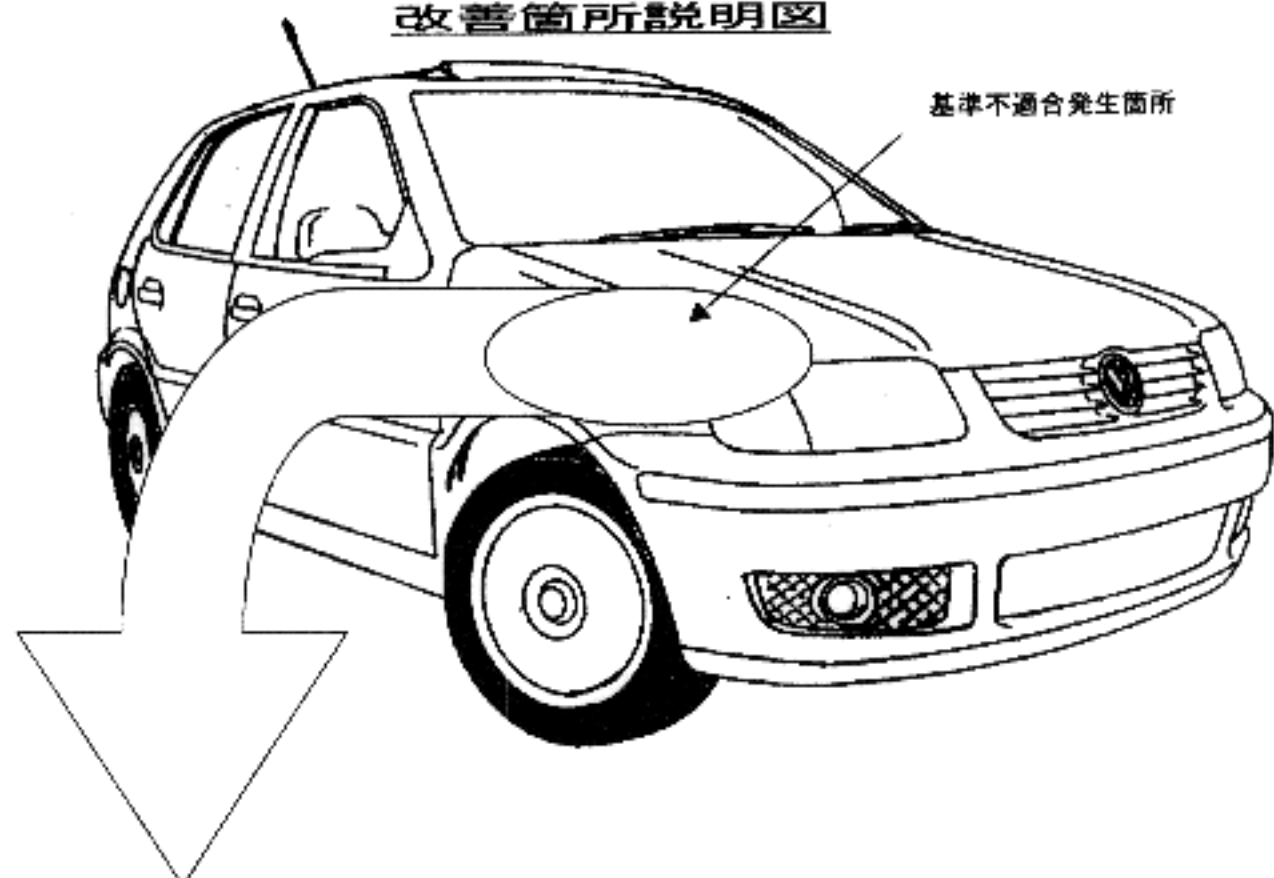
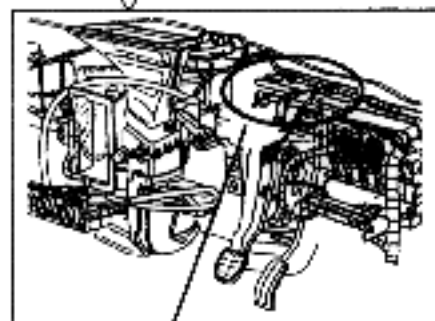
基準不適合発生箇所

加速装置において、アクセルペダルとアクセルペダル上部の電気配線カバーの間隙に不適切なものがあるため、アクセルペダル操作時に当該ペダル先端部が電気配線カバーと干渉し、ペダルが戻らず、原動機の回転が下がらなくなるおそれがある。

アクセルペダル

電気配線

全車両、電気配線カバーにアダプターを追加し、アクセルペダルとの間隙を確保する。

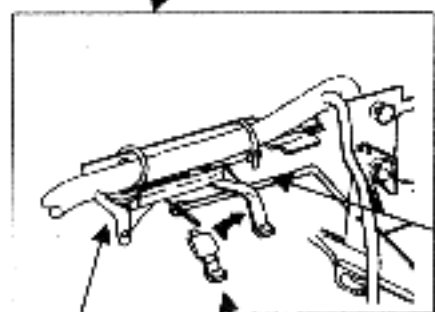
アダプター

□部は追加する部品

運転席ドアのチェックストラップ上部の車体パネルに黄色又は白色のペイントを塗布する。
