## 改善箇所説明図

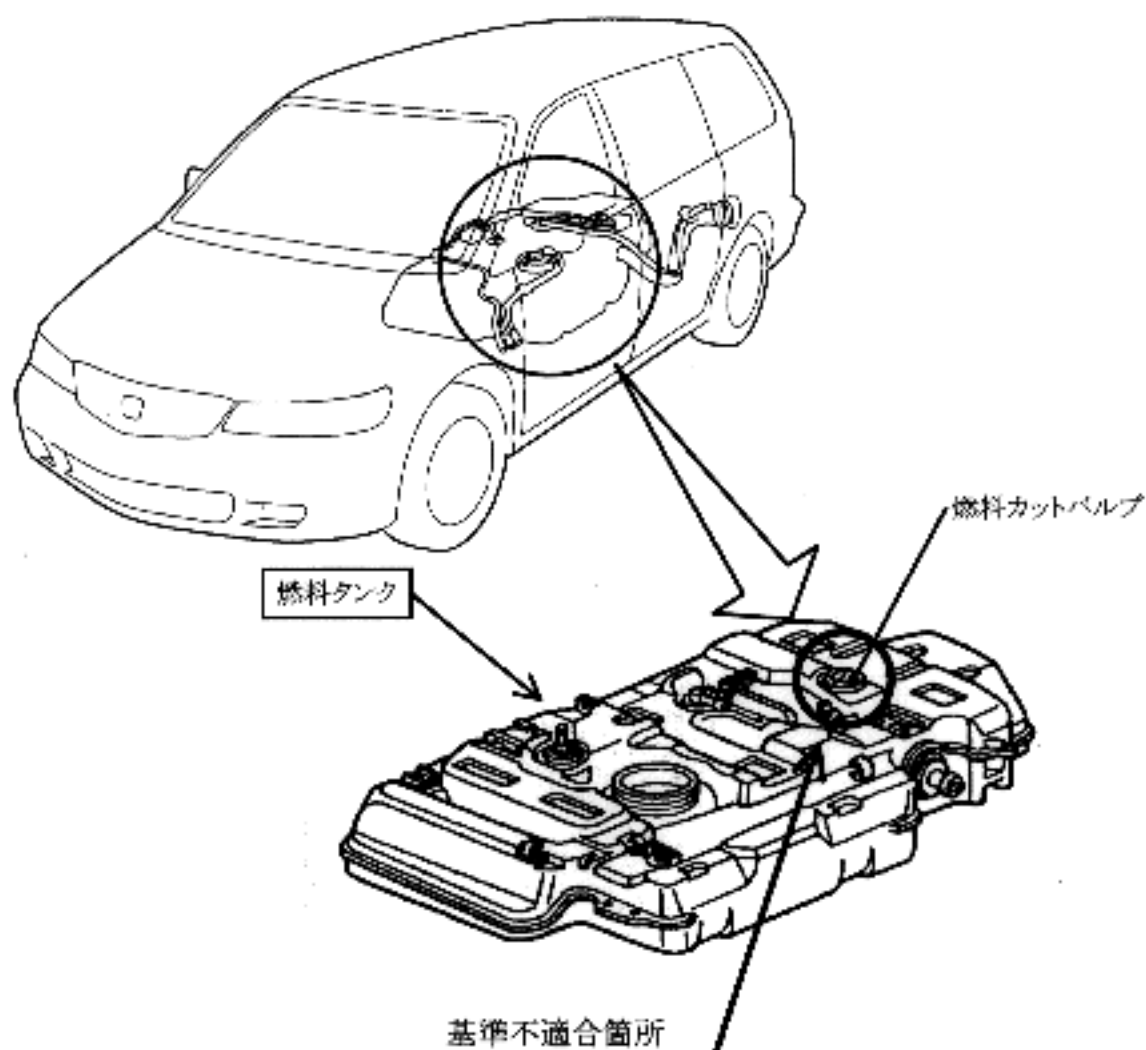
樹脂製燃料タンクの、燃料カットバルブ取付け部の溶着に不適切なものがあるため、そのままの状態で使用を続けると、当該バルブの溶着部が部分的に剥離し、燃料が漏れるおそれがある。

注:   は交換部品を示す。

全車両、燃料タンクを良品に交換する。

識別: バッテリーケーブルの車体側アースボルトに黒マジックを塗布する。
