## 改善箇所説明

### 基準不適合発生箇所

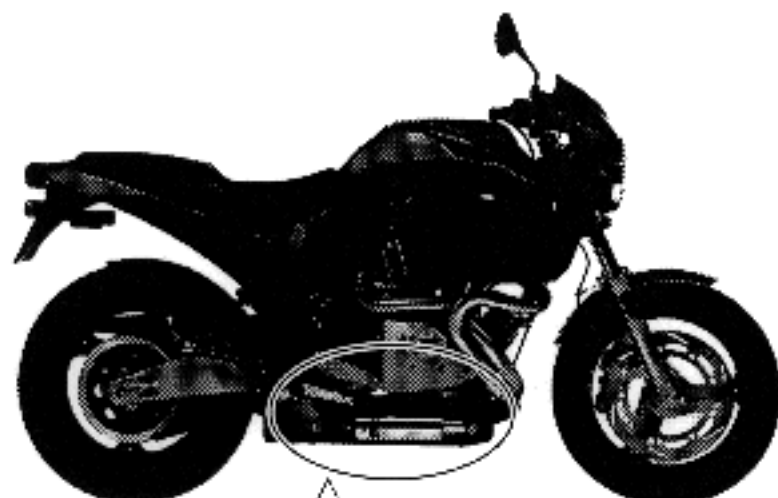
後街装置において、リアショックアブソーバの車体への取り付け部の強度が不足しているため、そのままの状態で使用を続けると、当該取り付け部に亀裂が生じ、最悪の場合、ショックアブソーバが車体から外れ、走行安定性が損なわれるおそれがある。

全車同、リアショックアブソーバに補強ブラケット（図中

部）を取り付ける。  
なお、取り付け部に亀裂があるものは新品に交換し、補強ブラケットを取り付ける。

対策品は従来品に対し、当該リアショックアブソーバ前後の車体取り付け部に補強ブラケットが装着されている。
