# 改善箇所説明図

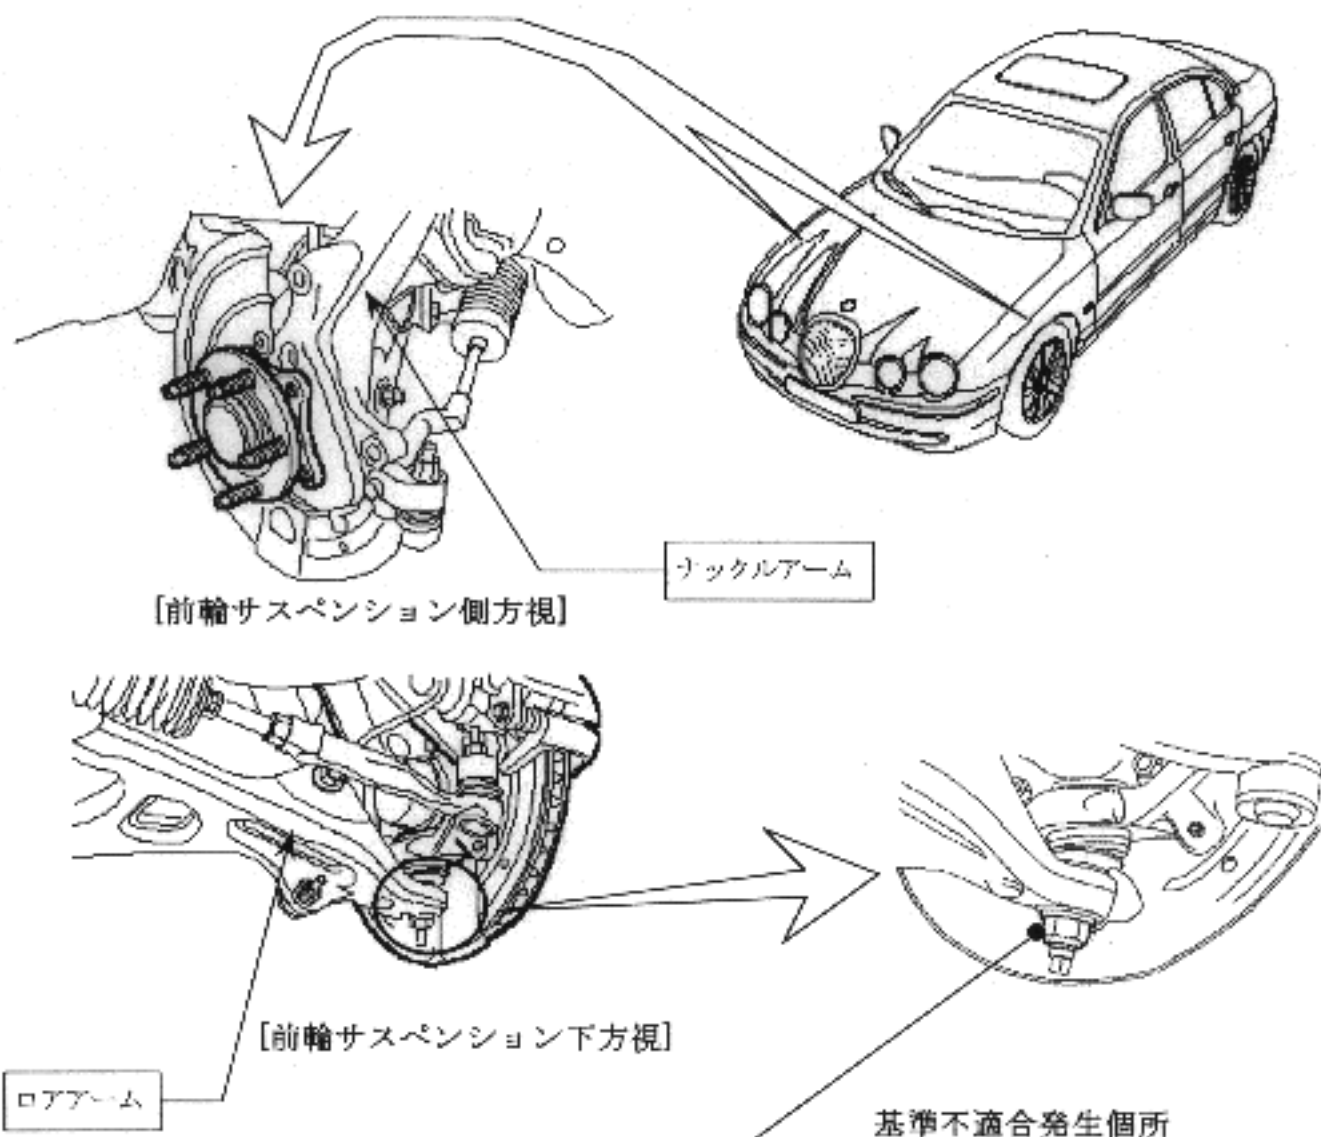
緩衝装置の前輪用ロアアームとナックルアームを連結しているボールジョイントの取付けナットに締め付け不足のものがあり、そのままの状態で使用を続けると、ボールジョイントの支持部が破損し、最悪の場合、ボールジョイントが外れ正常な走行ができなくなるおそれがある。

全車両、ボールジョイントの締結状態を点検し、当該支持部が損傷しているものは新品と交換する。

ボールジョイントのスタッド部分に白ペイントを塗布する。
