# 改善箇所説明図

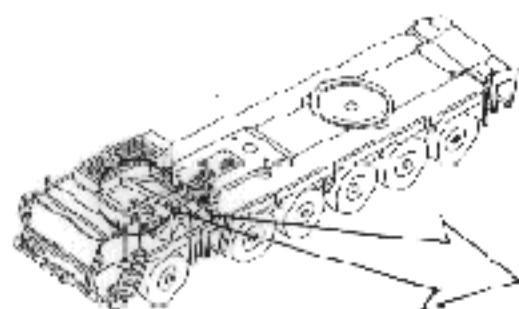
基準不適合発生箇所

燃料装置において、燃料ポンプと燃料ろ過器間の燃料パイプの配管サポート強度が不足しているため、そのままの状態で使用を続けると、原動機の振動により共振を起こし、燃料パイプに亀裂が発生して燃料が漏れ、最悪の場合、火災に至るおそれがある。

全車両、当該燃料パイプのサポートを対策品と交換する。  
 なお、当該サポートに損傷がある場合は、燃料パイプを良品と交換する。

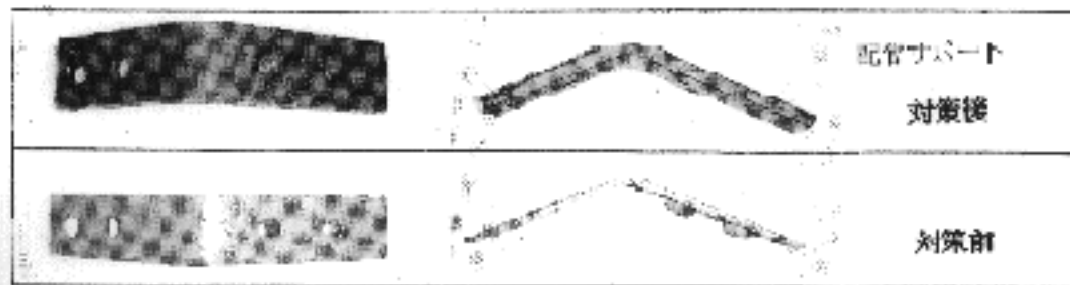
識別：配管サポートに白色ペンを塗布する。
