# 改善箇所説明図(1)

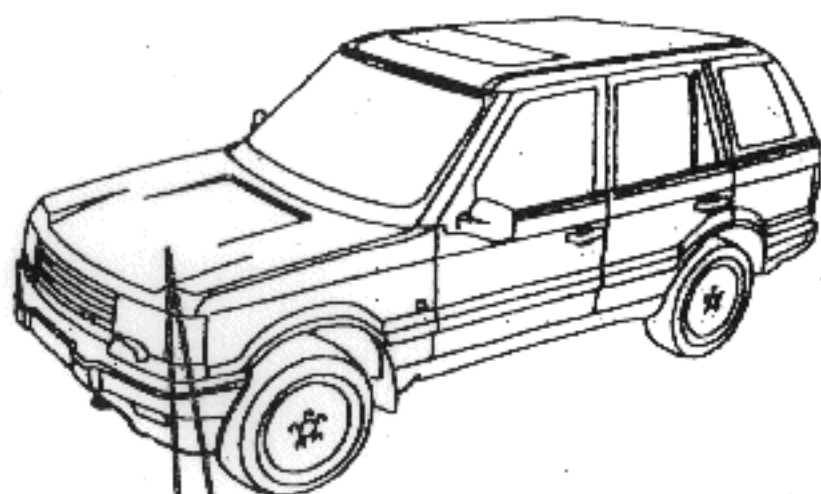
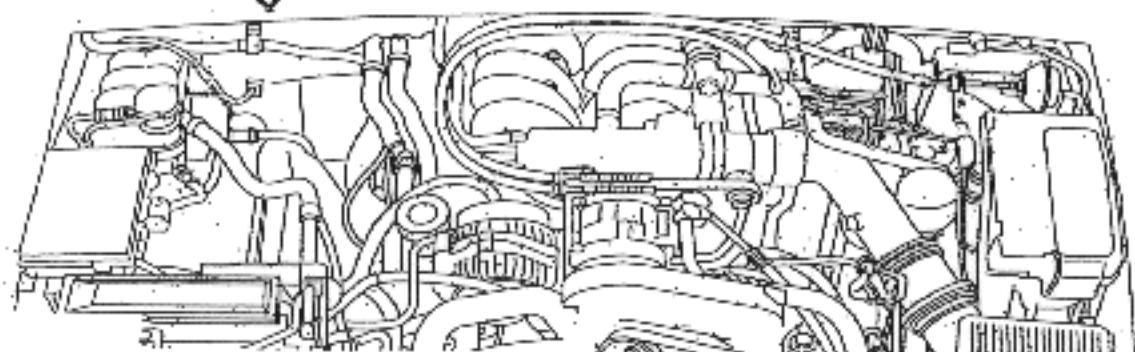
## 基準不適合発生箇所(1)

原動機の冷却水ポンプ等の補機類を駆動するベルトの張り具合を調整するアイドルプーリー（ベルトの張力調整用滑車）の強度が不足している為、そのままの状態で使用が続けると、当該プーリーが破損し、冷却水ポンプ等の駆動ベルトが滑り、冷却水ポンプが作動せずオーバーヒートに至るおそれがある。また、パワーステアリングの機能が損なわれ、ハンドルが重くなるおそれがある。

全車両、当該プーリーを対策品と交換する。

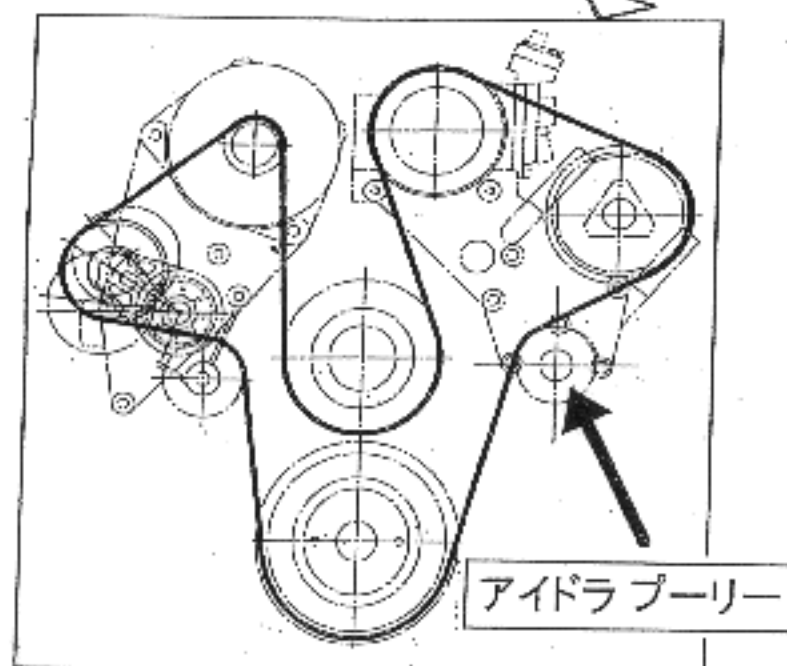
## 改善の内容(1)

注：   は交換部品を示す
