## 改善箇所説明図(2)

### 基準不適合発生箇所(2)

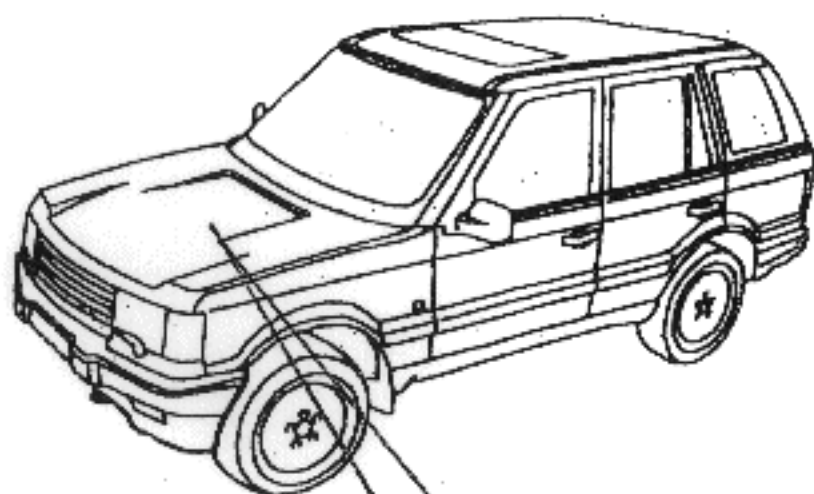
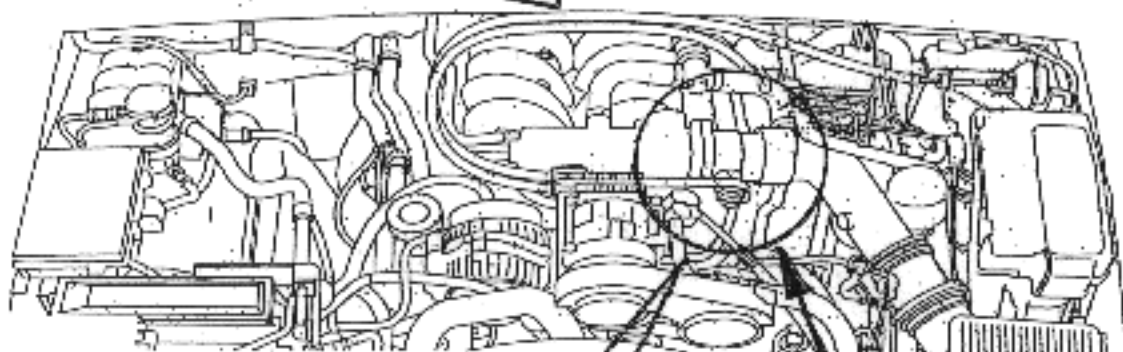
原動機のスロットルボディ・ヒーターガスケットの材質が不適切なため、そのままの状態で使用を続けると、当該ガスケット部から冷却液が洩れ、エキゾーストマニホールドに滴下し、最悪の場合、発火するおそれがある。

全車両、当該ガスケット及びカバーを対策品と交換する。

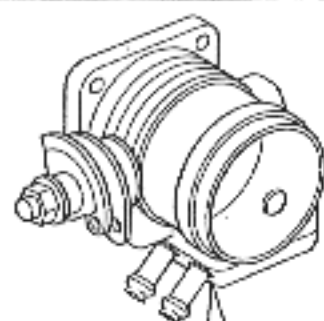
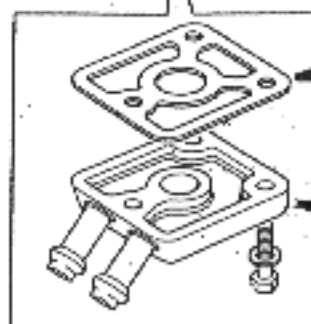
ガスケット

カバー

注:  は交換部品を示す
