基準不適合箇所

改善の内容

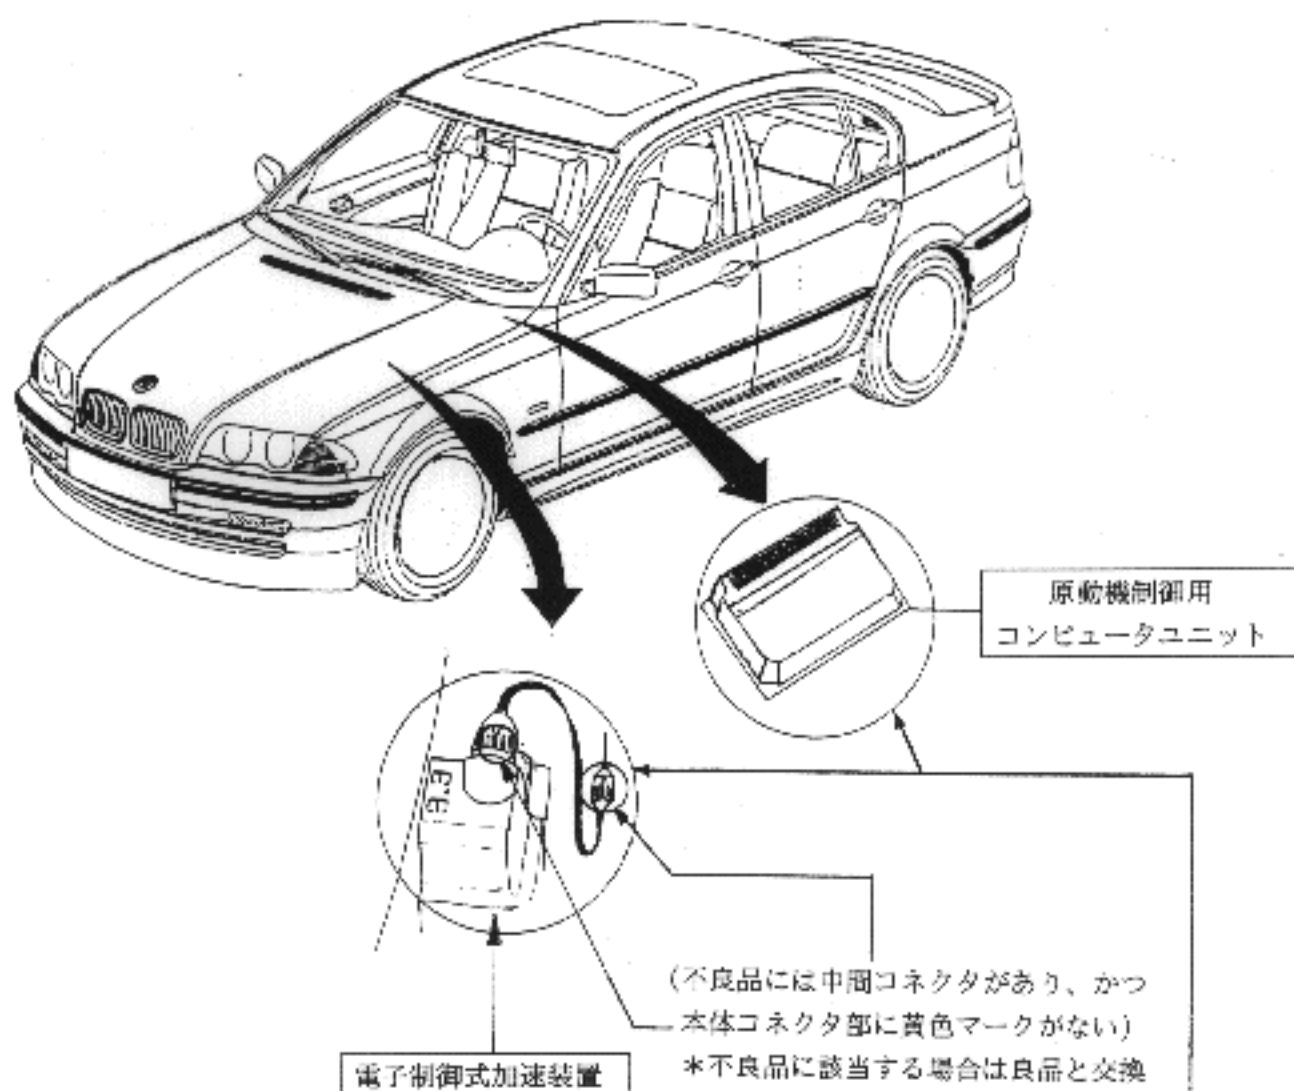
原動機制御用コンピュータのフェールセーフプログラムの一部が不適切なため、電子制御式加速装置の電気回路が湿気等で接続不良を起こした場合、燃料が過剰に供給されて異常燃焼を起こすことにより触媒コンバータが過熱し、最悪の場合、火災に至るおそれがある。

注：   は交換部品を示す

全車両、当該コンピュータユニットを対策品と交換する。

また、当該加速装置を点検し、不良品に該当する場合は良品と交換する。

エンジンルーム内右側ストラット上部に赤色のペイントマークを塗布する。
