# 改善箇所説明図

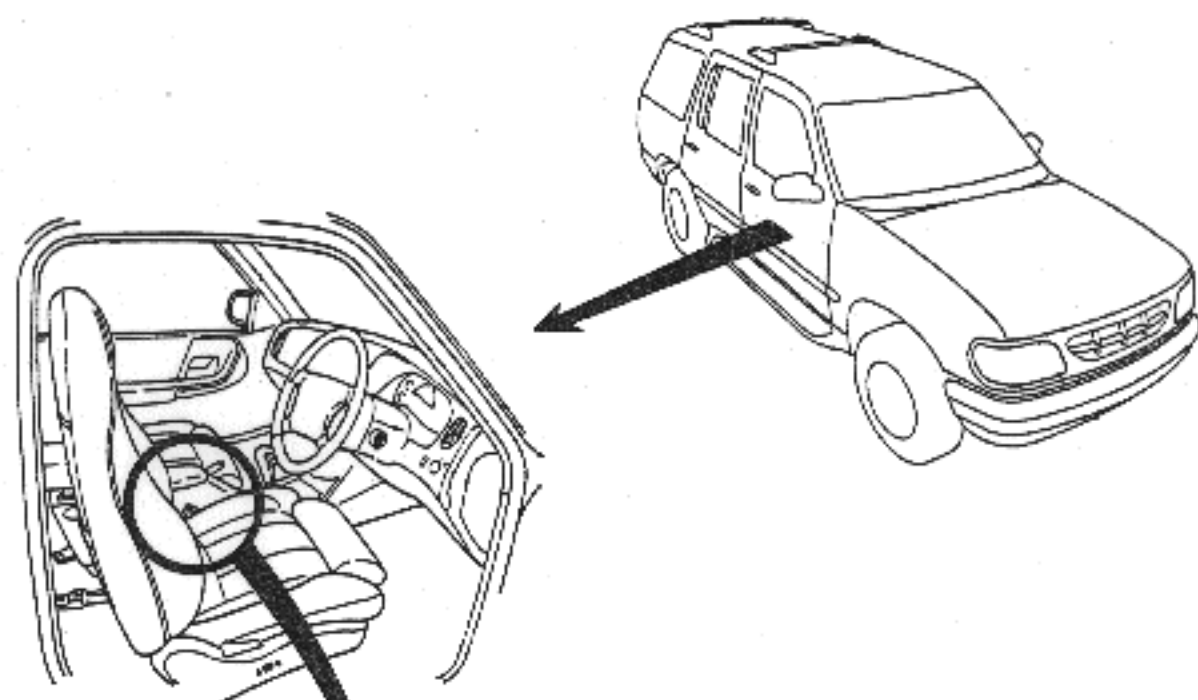
座席ベルトバックル

運転者席及び助手席の座席ベルトにおいて、バックルに製造不良のものがあるため、極端に大きな荷重を受けた場合、バックル部分が変形し、最悪の場合、ベルトがはずれて乗員を拘束できなくなるおそれがある。

全車両、当該バックルの製造日コードを確認し、対象のものは新品と交換する。

製造日コードがつぎの4種類に該当すれば、座席ベルトバックルアッシーを新品と交換する。

- ・156001
- ・161001
- ・161002
- ・163001

対策完了後は、右リアドア上部ヒンジ上部ボルト頭部に黄ペイントを塗布する。

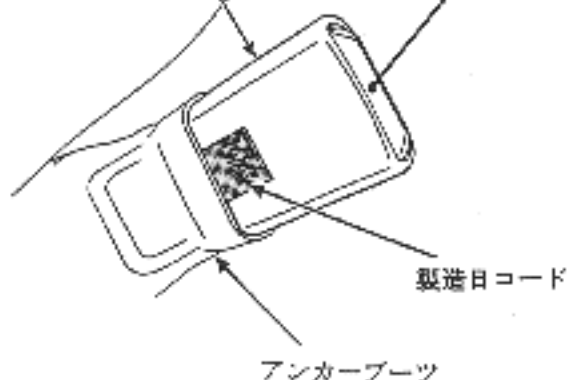
運転席座席ベルトバックルの図
