## 改善箇所説明図

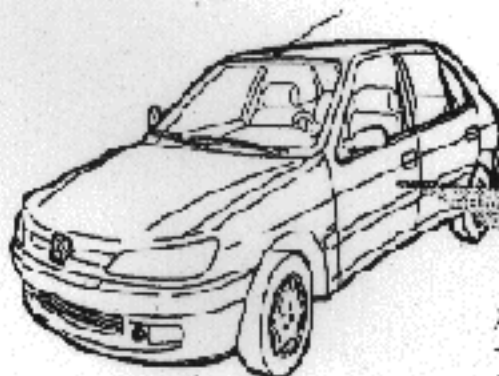
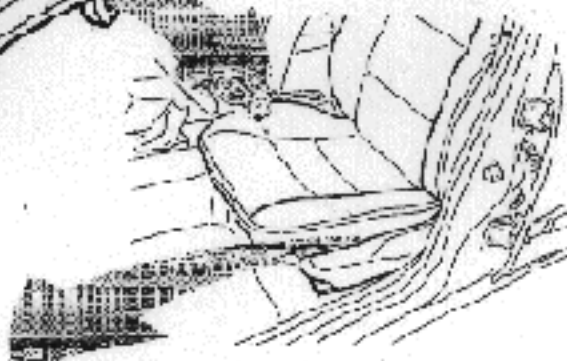
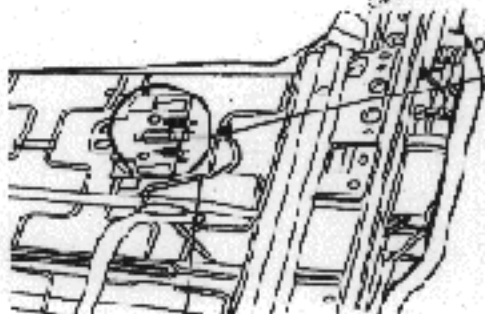
内は交換部品を示す

運転者席及び助手席の座席ベルトブレース（後述）（後述）に座席ベルトの帯部を引き締める装置）において、電気ハーネスのコネクタに不具合があるため、そのままの状態で使用を続けると、当該コネクタと接続不良が発生し、最悪の場合、衝突時にプリテンショナが作動せず、乗員を確実に拘束できなくなるおそれがある。

ワイヤーハーネス

全車両、当該プリテンショナハーネスとコネクタを対策品と交換する。
