# 改善箇所説明図

## 基準不適合発生箇所

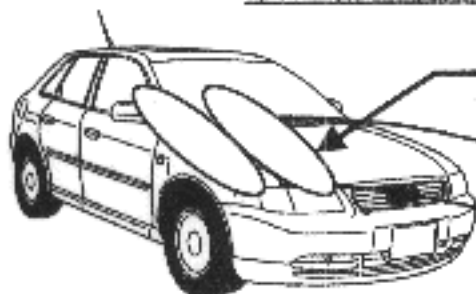
基準不適合発生箇所

運転者席及び助手席の  
座席ベルト・バックル  
(カバーを外し分解した写真)

(不具合品)

運転者席及び助手席の  
座席ベルト・バックル

ダンパウエイト無

ダンパウエイト付

(対策品)

運転者席及び助手席の座席ベルトにおいて、バックルの構造に不適切なものがあるため、前面衝突時等極端に大きな荷重を受けた場合、ベルトがはずれて乗員を拘束できなくなるおそれがある。

運転者席及び助手席の座席ベルト・バックルを対策品と交換する。

運転席側上部ドアヒンジ横の車体パネルに黄色又は白色のペイントを塗布する。

□印は交換する部品
