# 改善箇所説明図

## 基準不適合箇所

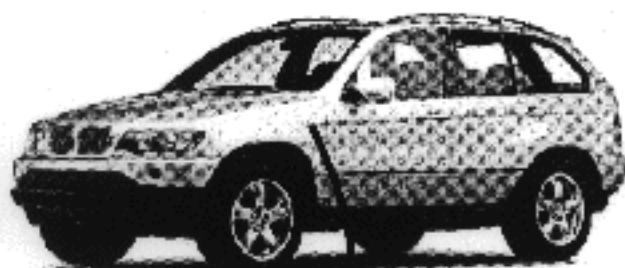
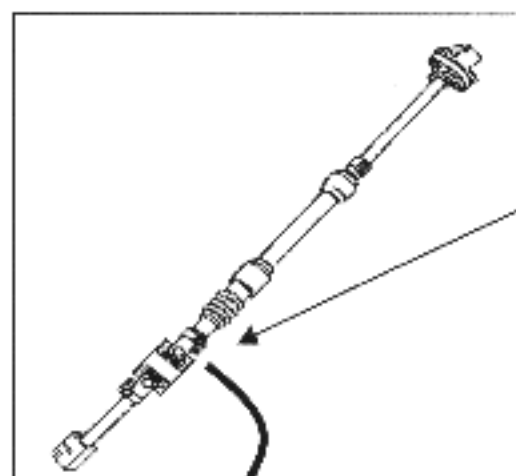
かし取装置において、ステアリングシャフトとステアリングギアボックスとを接続している継ぎ手の組み付けに不適切なものがあり、そのままの状態で使用を続けると、最悪の場合、当該継ぎ手が外れ、操舵ができなくなるおそれがある。

## 不適切な組み付け状態

## 継ぎ手

全車両を点検し、当該継ぎ手の組み付けが不適切なものは、正しく組み付けなおす。

は組み付けなおす部品を示す。
