## 改善箇所説明図

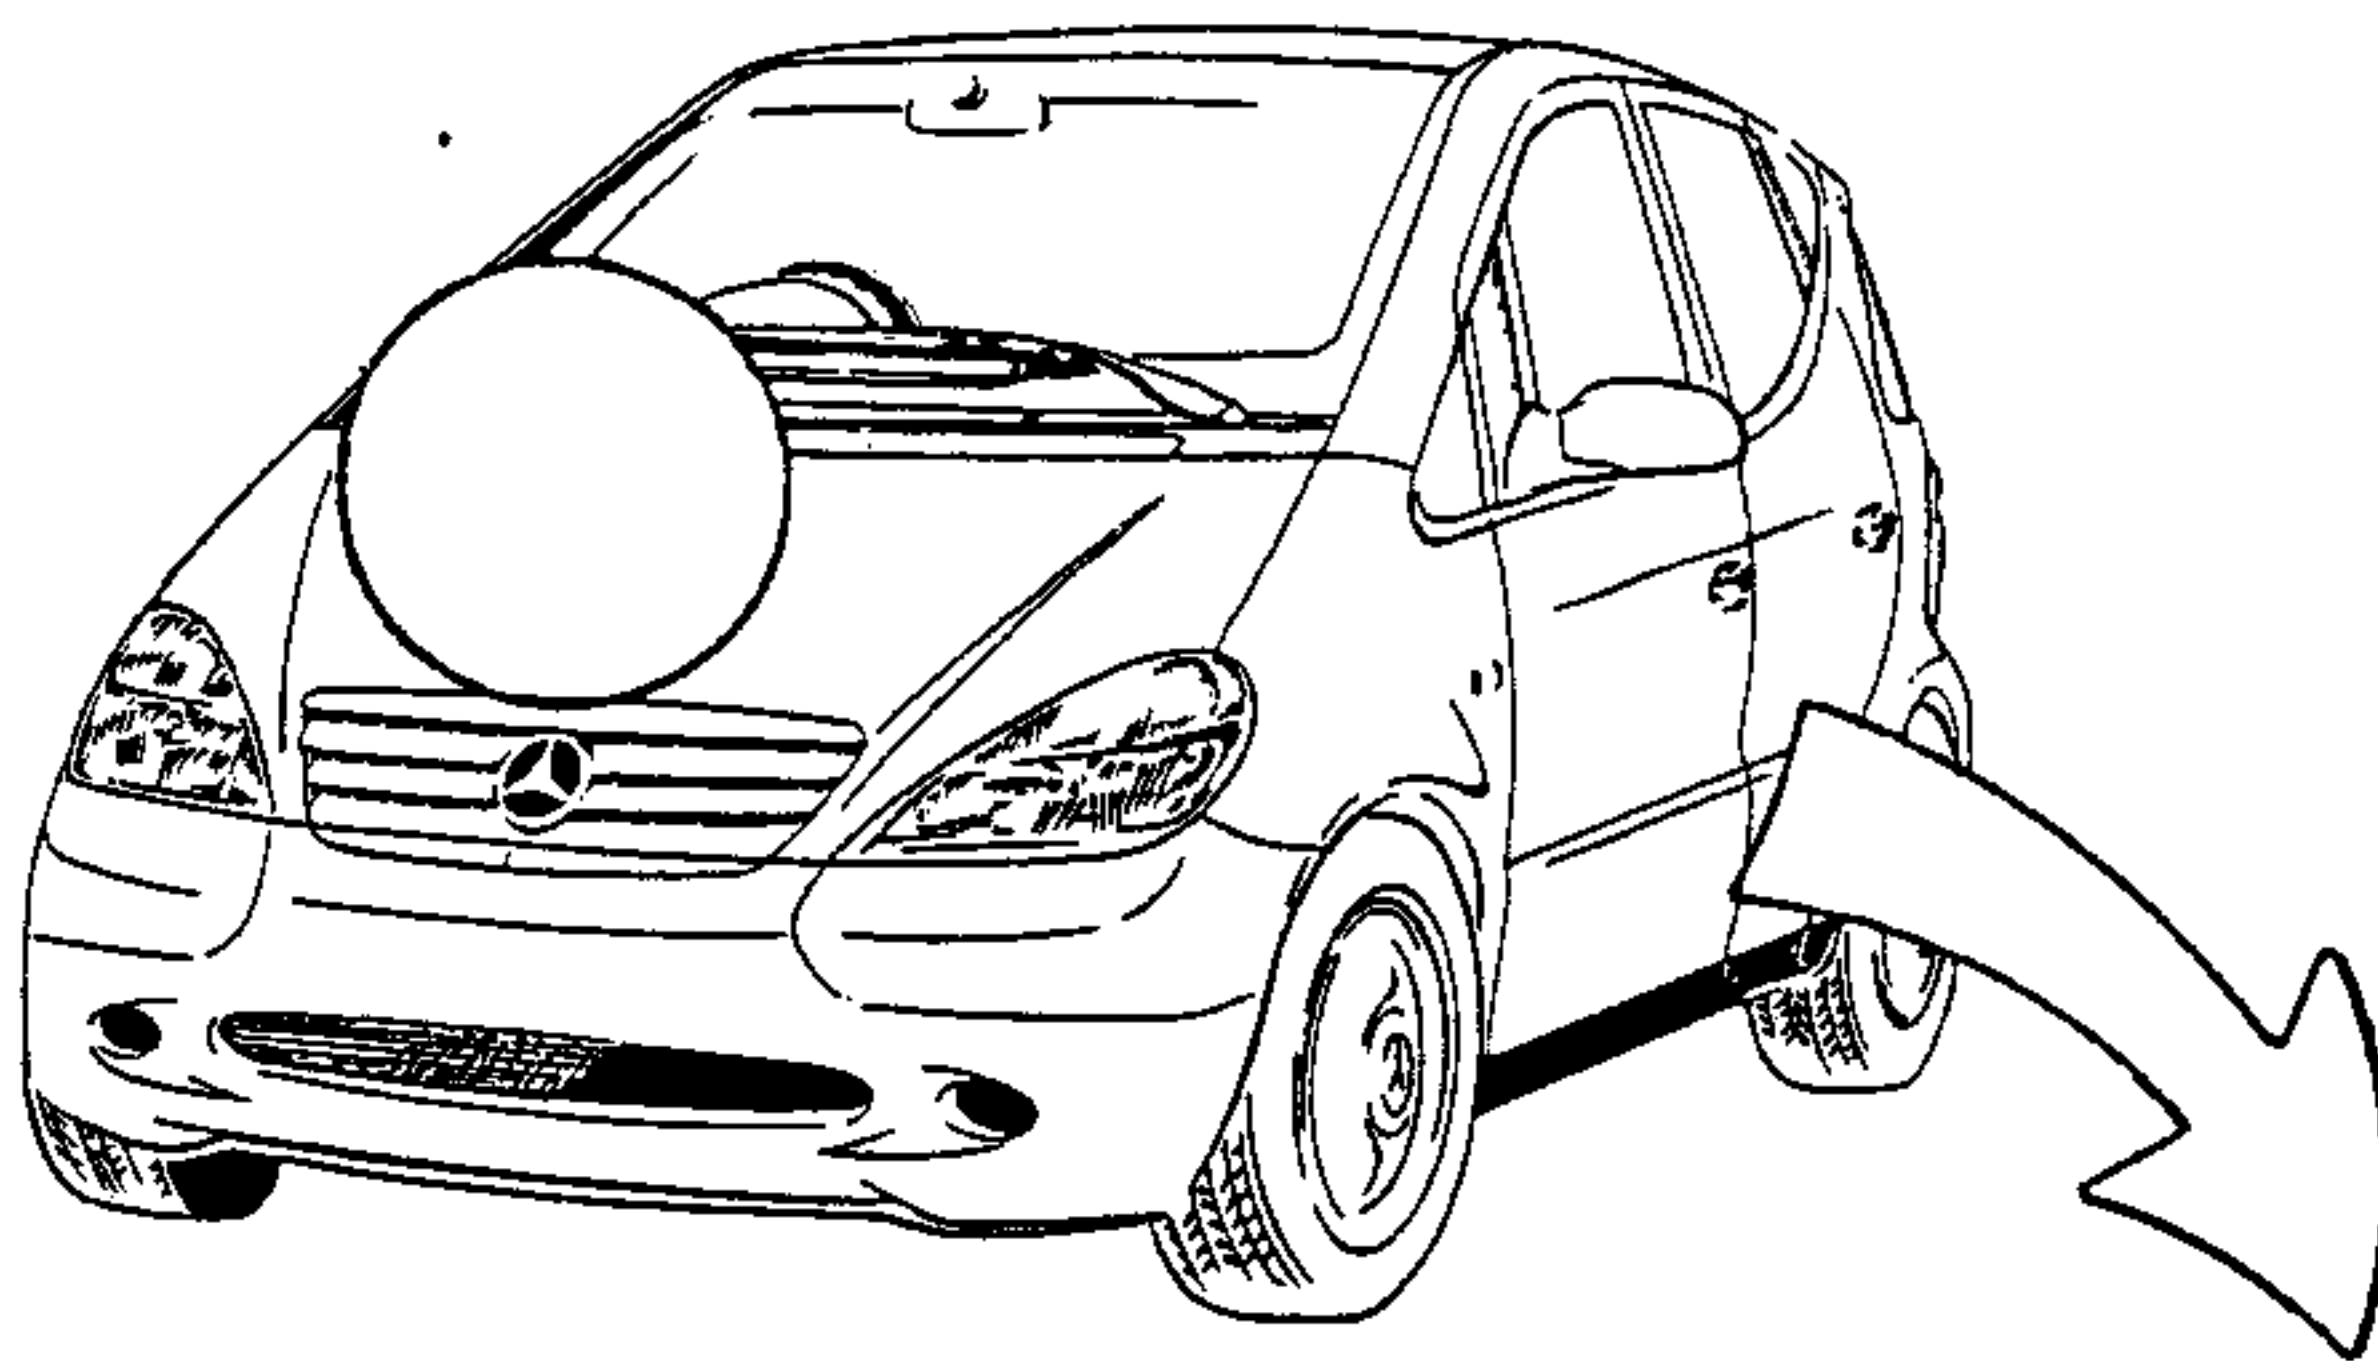
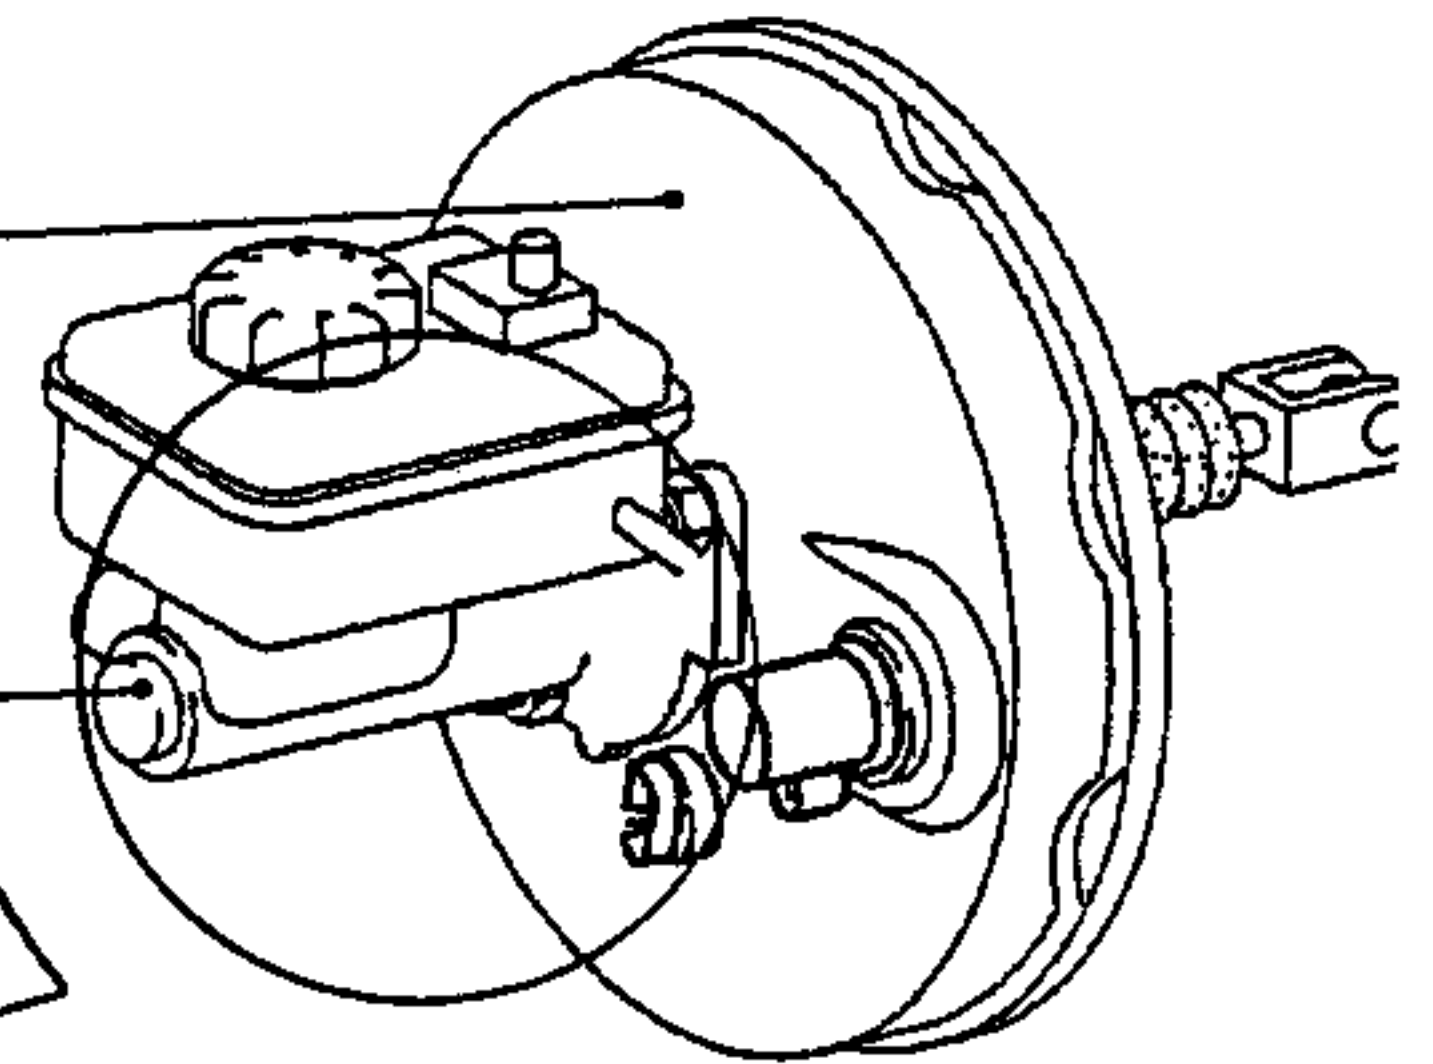
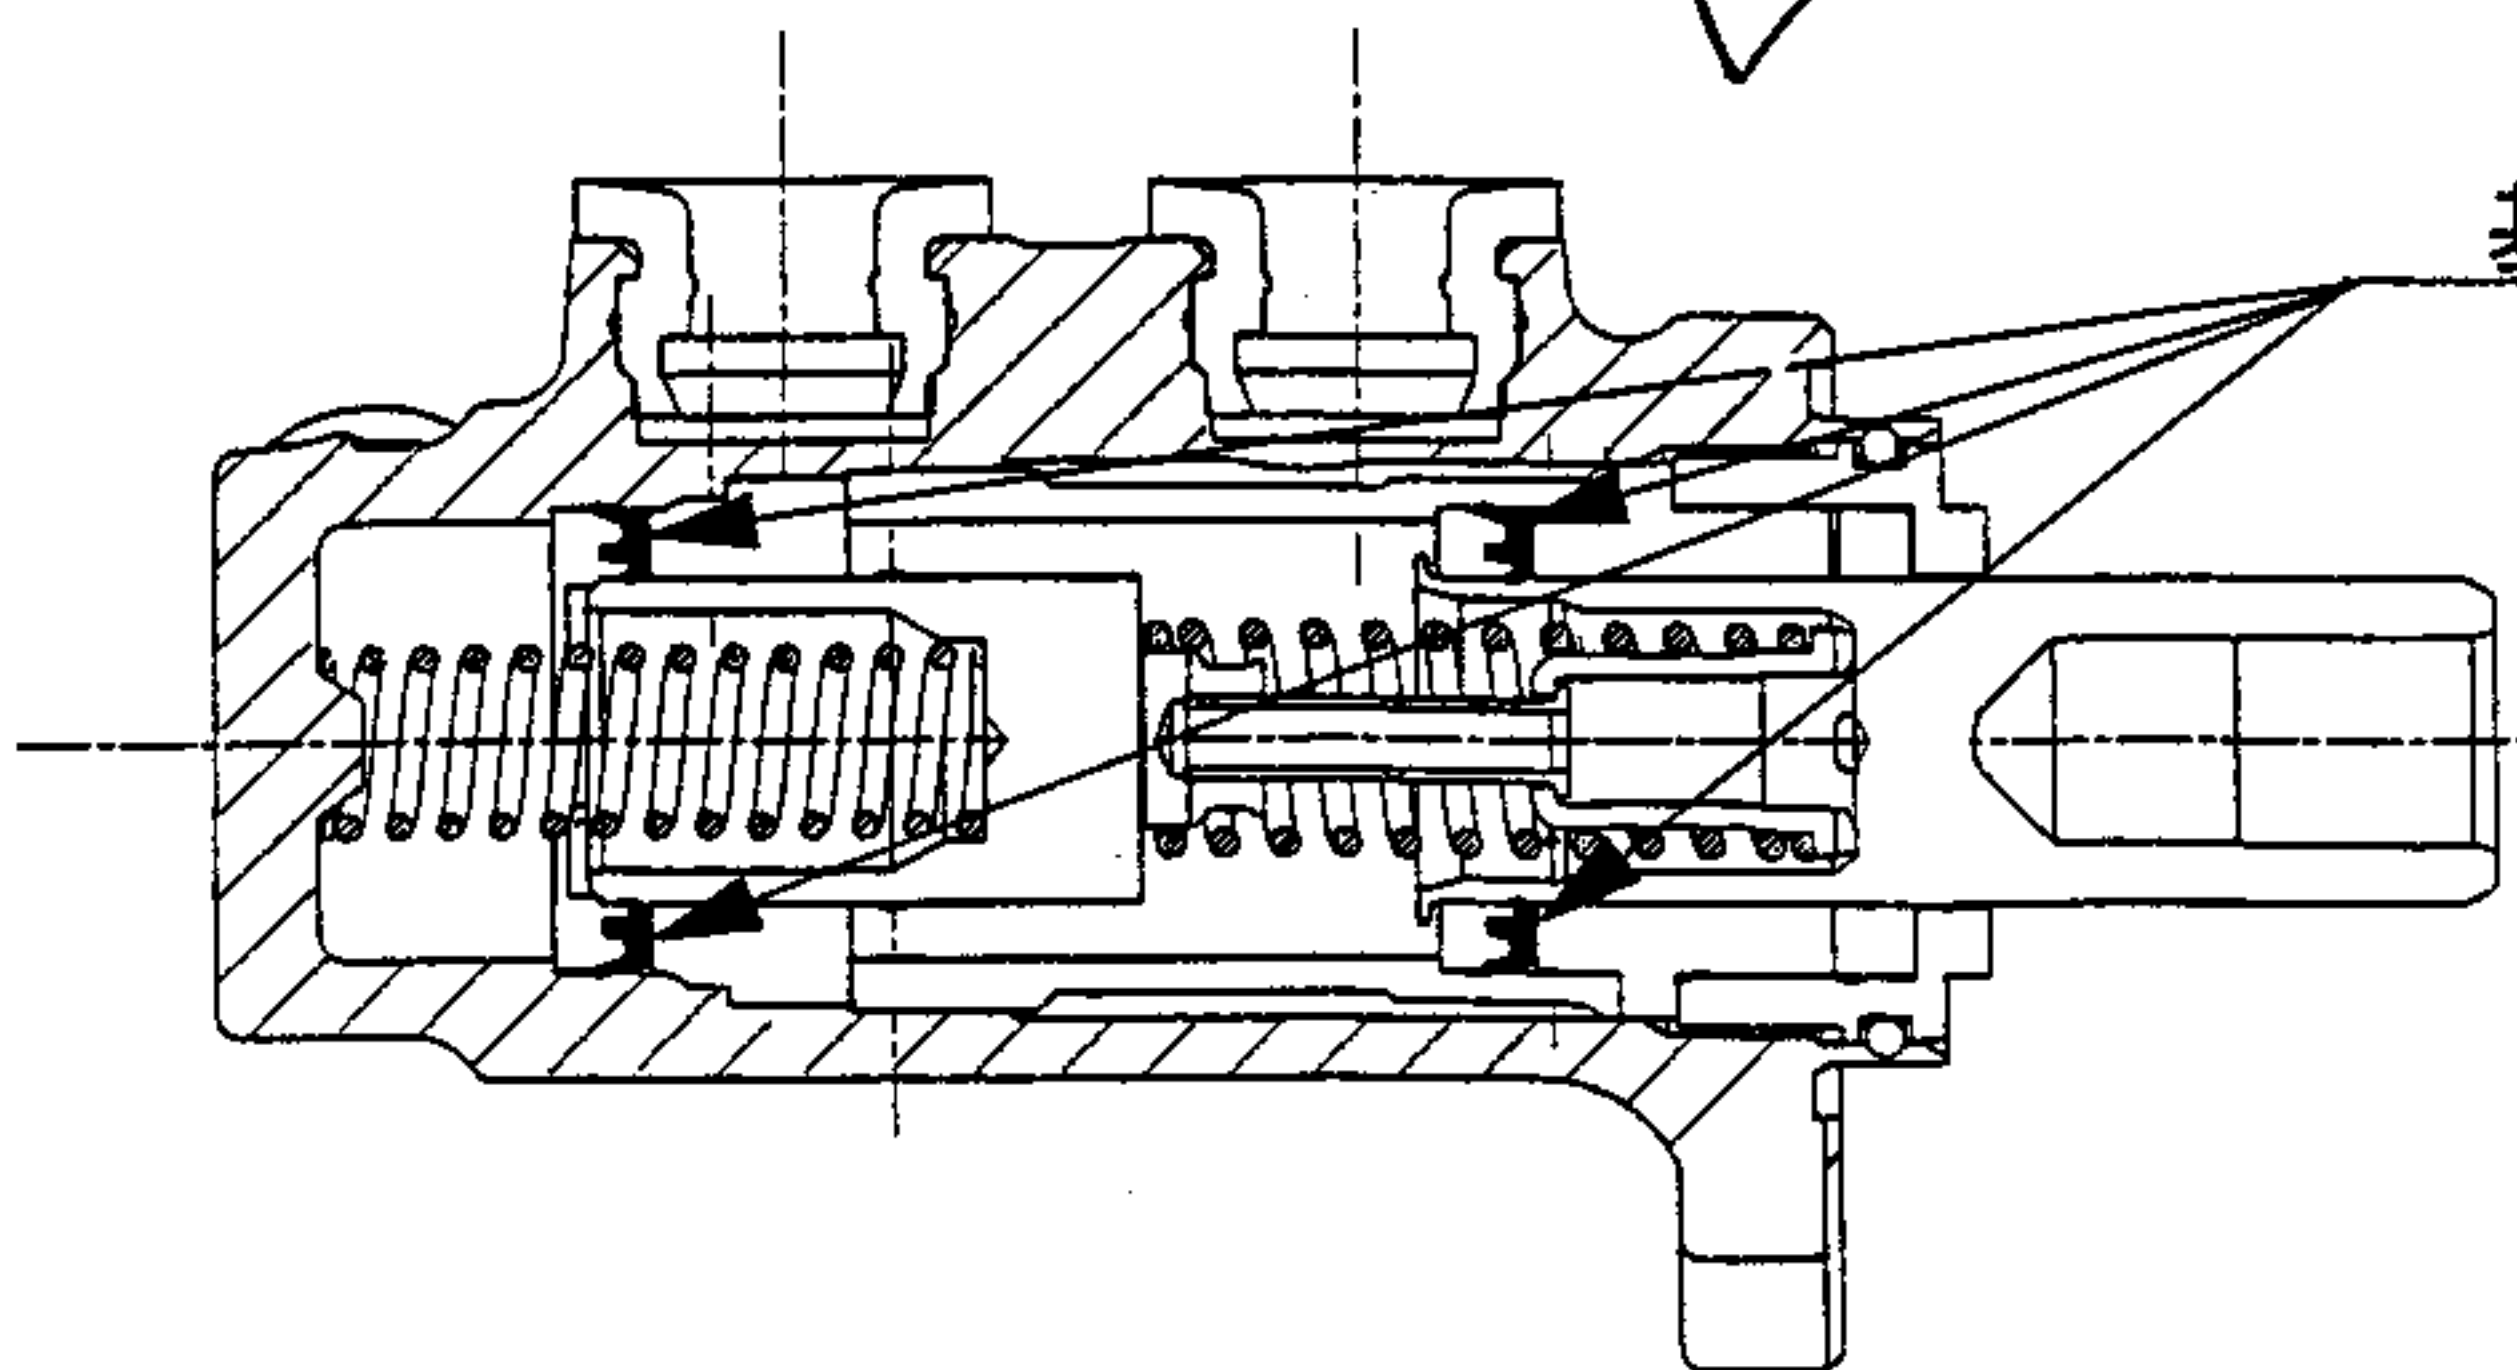
基準不適合発生箇所

ブレーキ・ブースター

ブレーキ・マスターシリンダー

制動装置において、マスターシリンダー内のシールに耐寒性が不足している材質が使用されているため、外気温が零下の状態においてブレーキ操作を行うと、当該シールが変形し、最悪の場合、液が漏れて、制動力が低下するおそれがある。

注:  は交換部品を示す

全車両、当該マスターシリンダーを対策品と交換する。
