# 改善箇所説明図

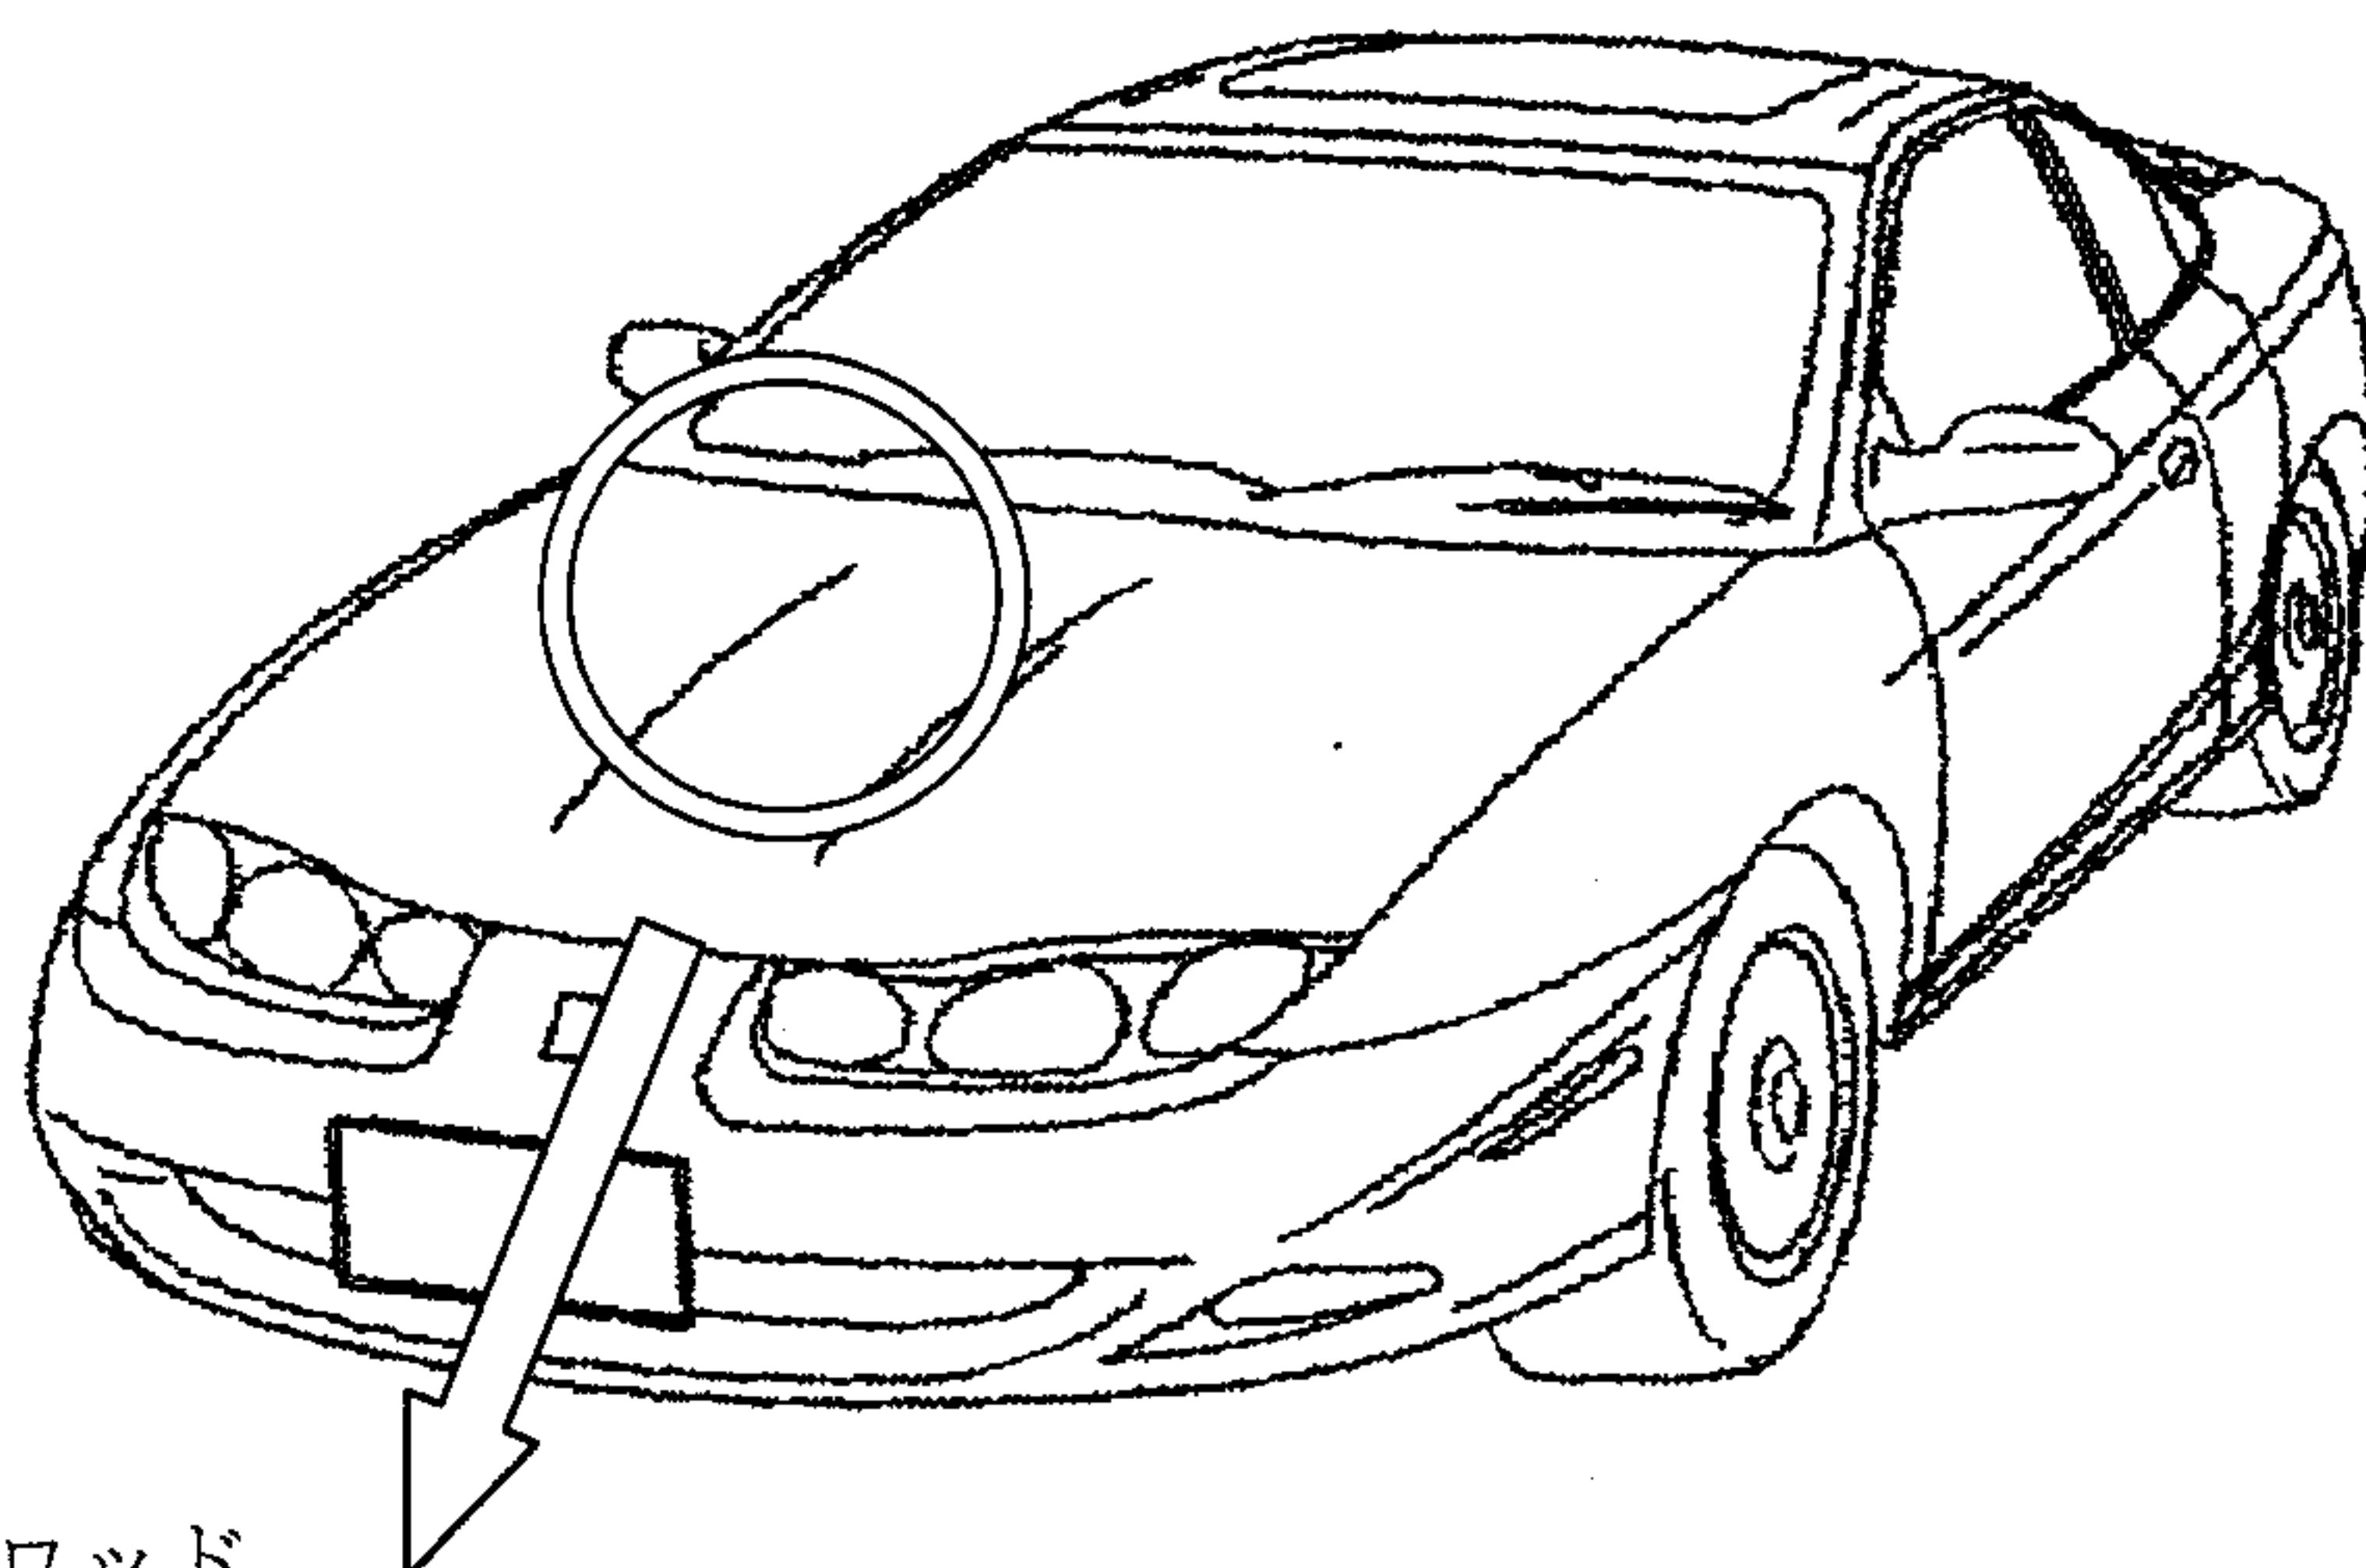
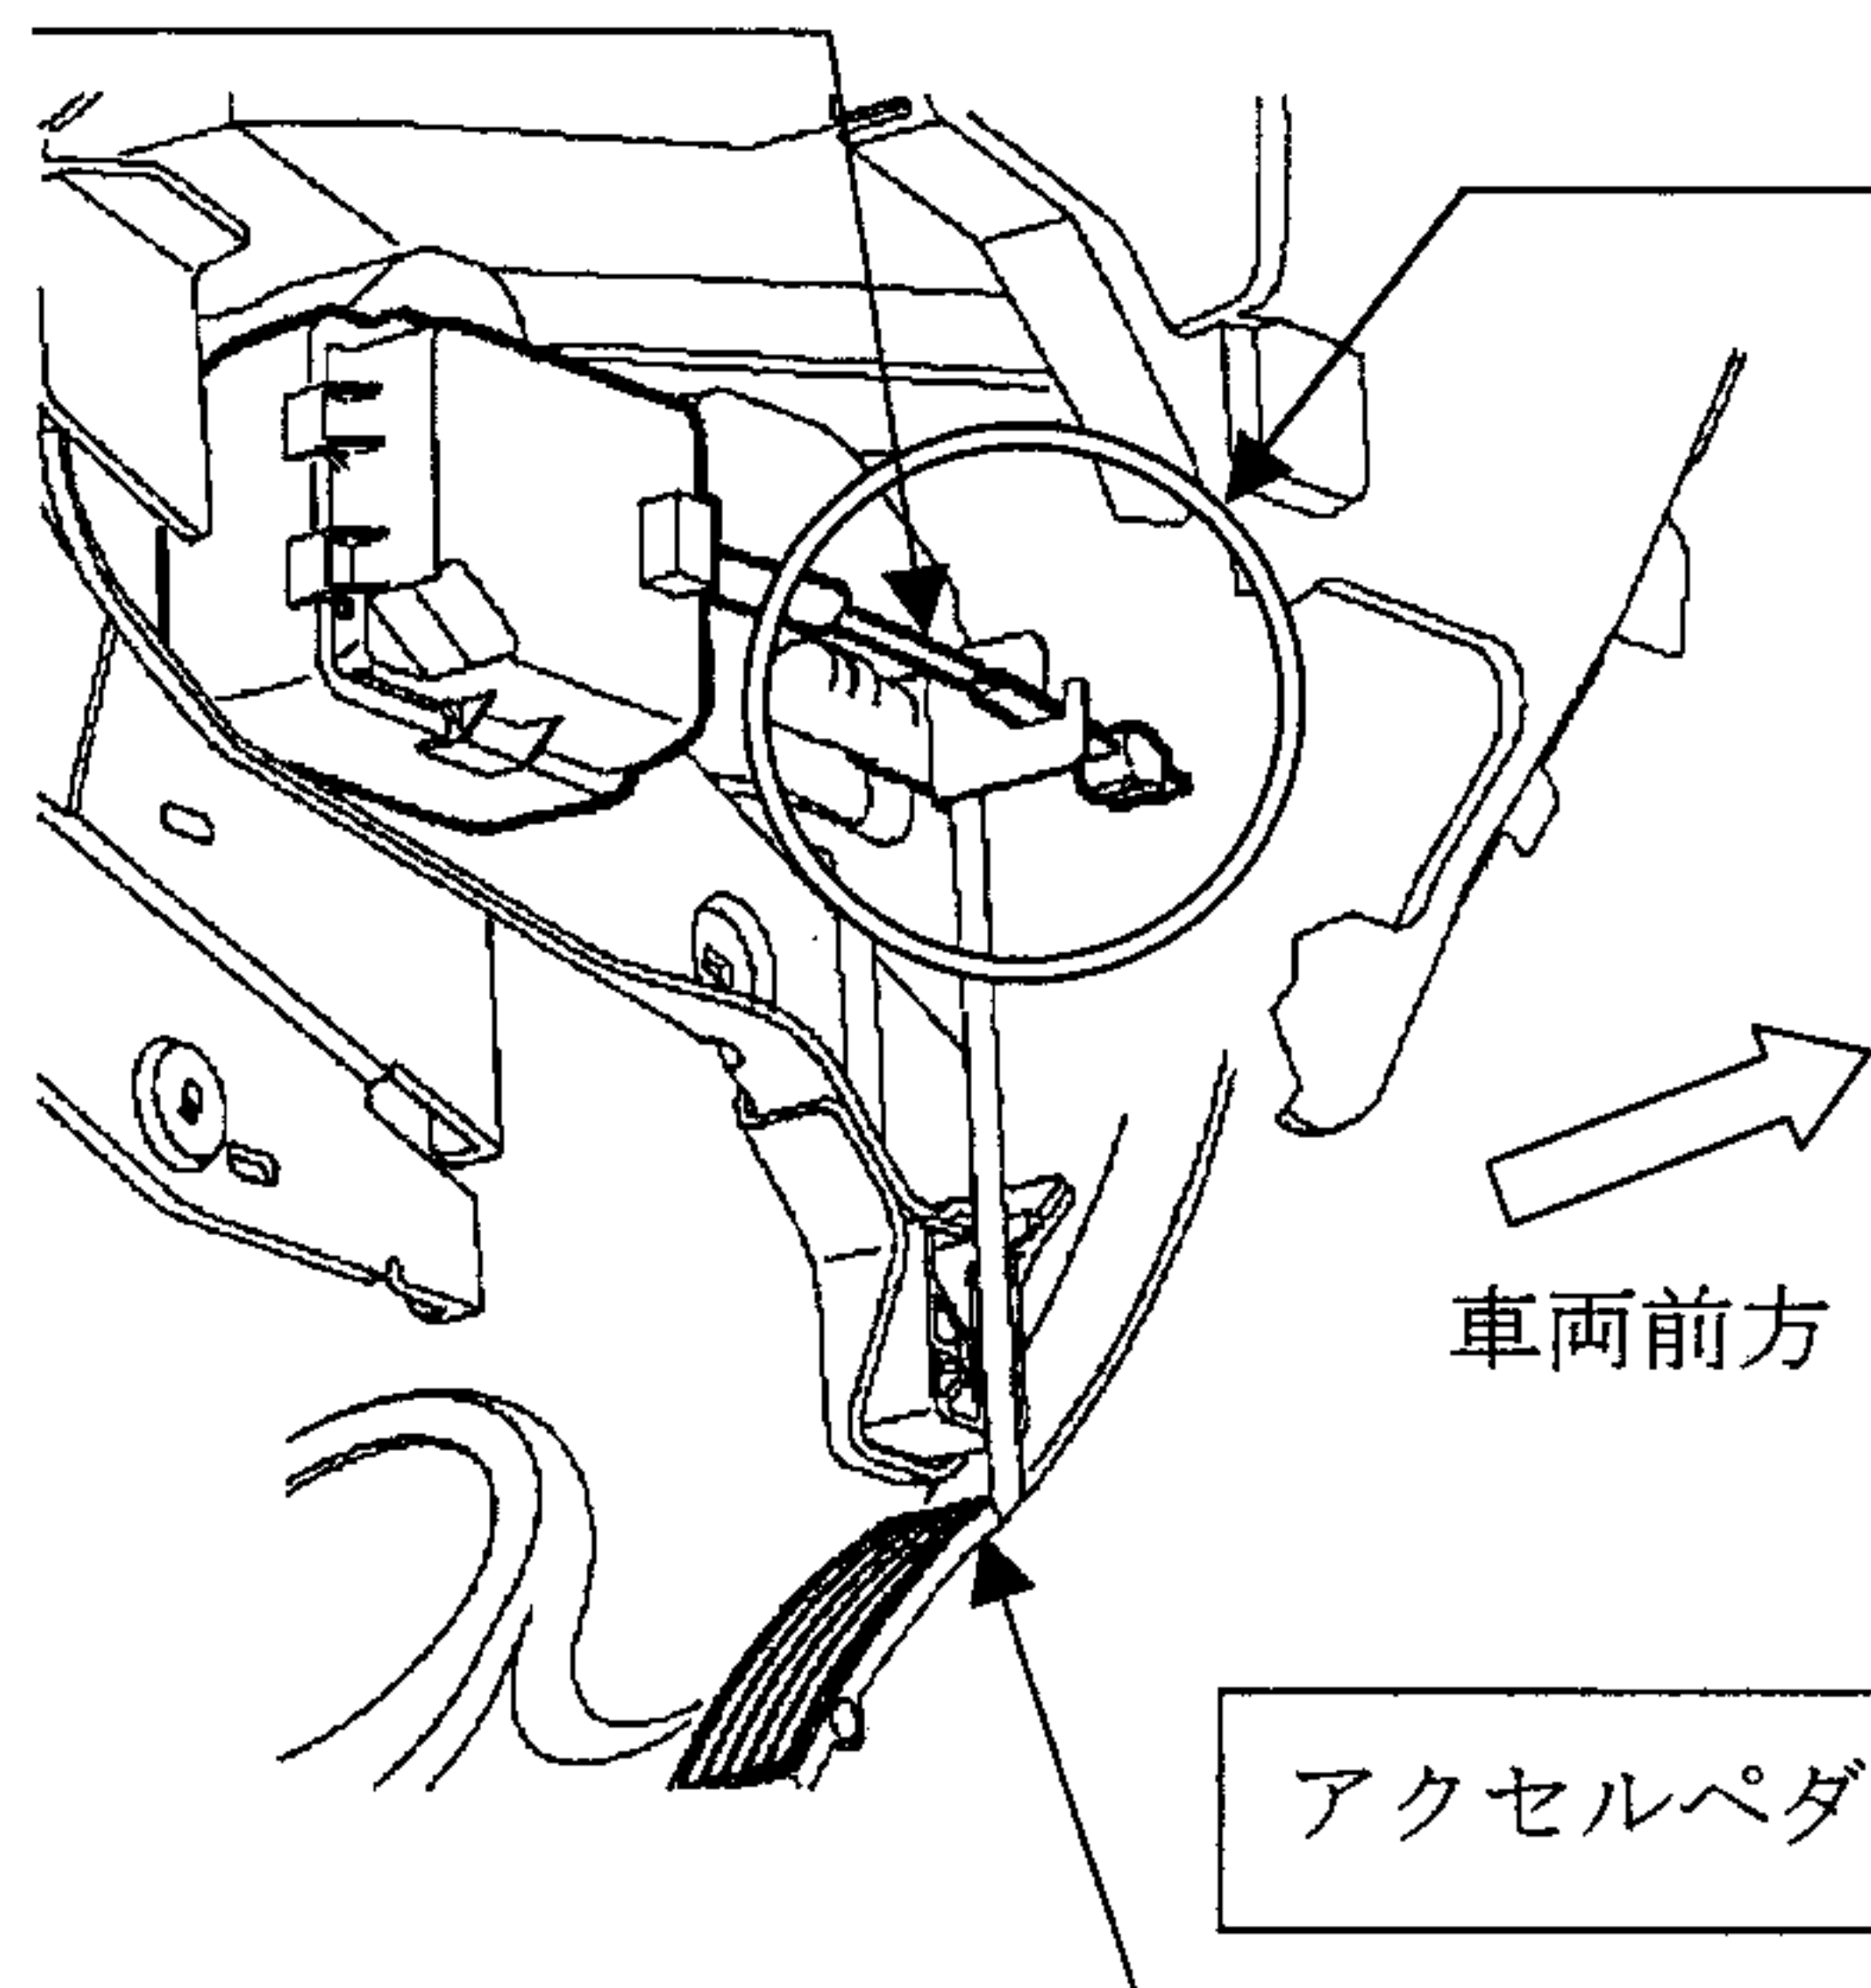
## 基準不適合発生箇所

コントロールロッド

アクセルペダルのオートクルーズコントロールロッド取付部の形状に不適切なものがあるため、そのままの状態で使用を続けると、アクセルペダルがオートクルーズコントロールロッドに引っかかって戻りが悪くなり、最悪の場合、アクセルペダルが戻らずエンジン回転が下がらなくなるおそれがある。

全車両、アクセルペダル取付部の形状を点検し、不適切なもの（4 mm以上）はアクセルペダルを良品と交換する。

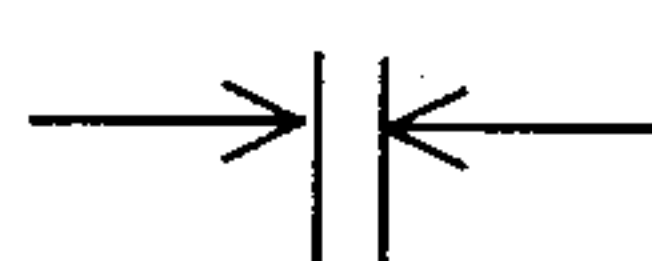
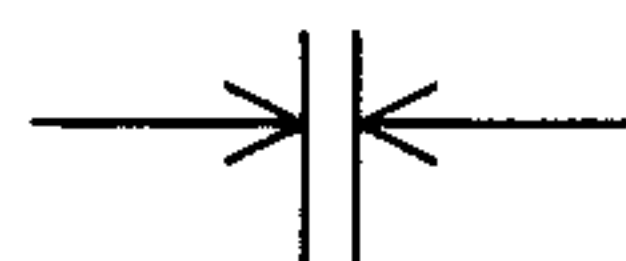
4 mm以上

3 mm以下

<改善前>

<改善後>

不適切な

良品の

アクセルペダル

内は、対策部品を示す。
