## 改善箇所説明図①

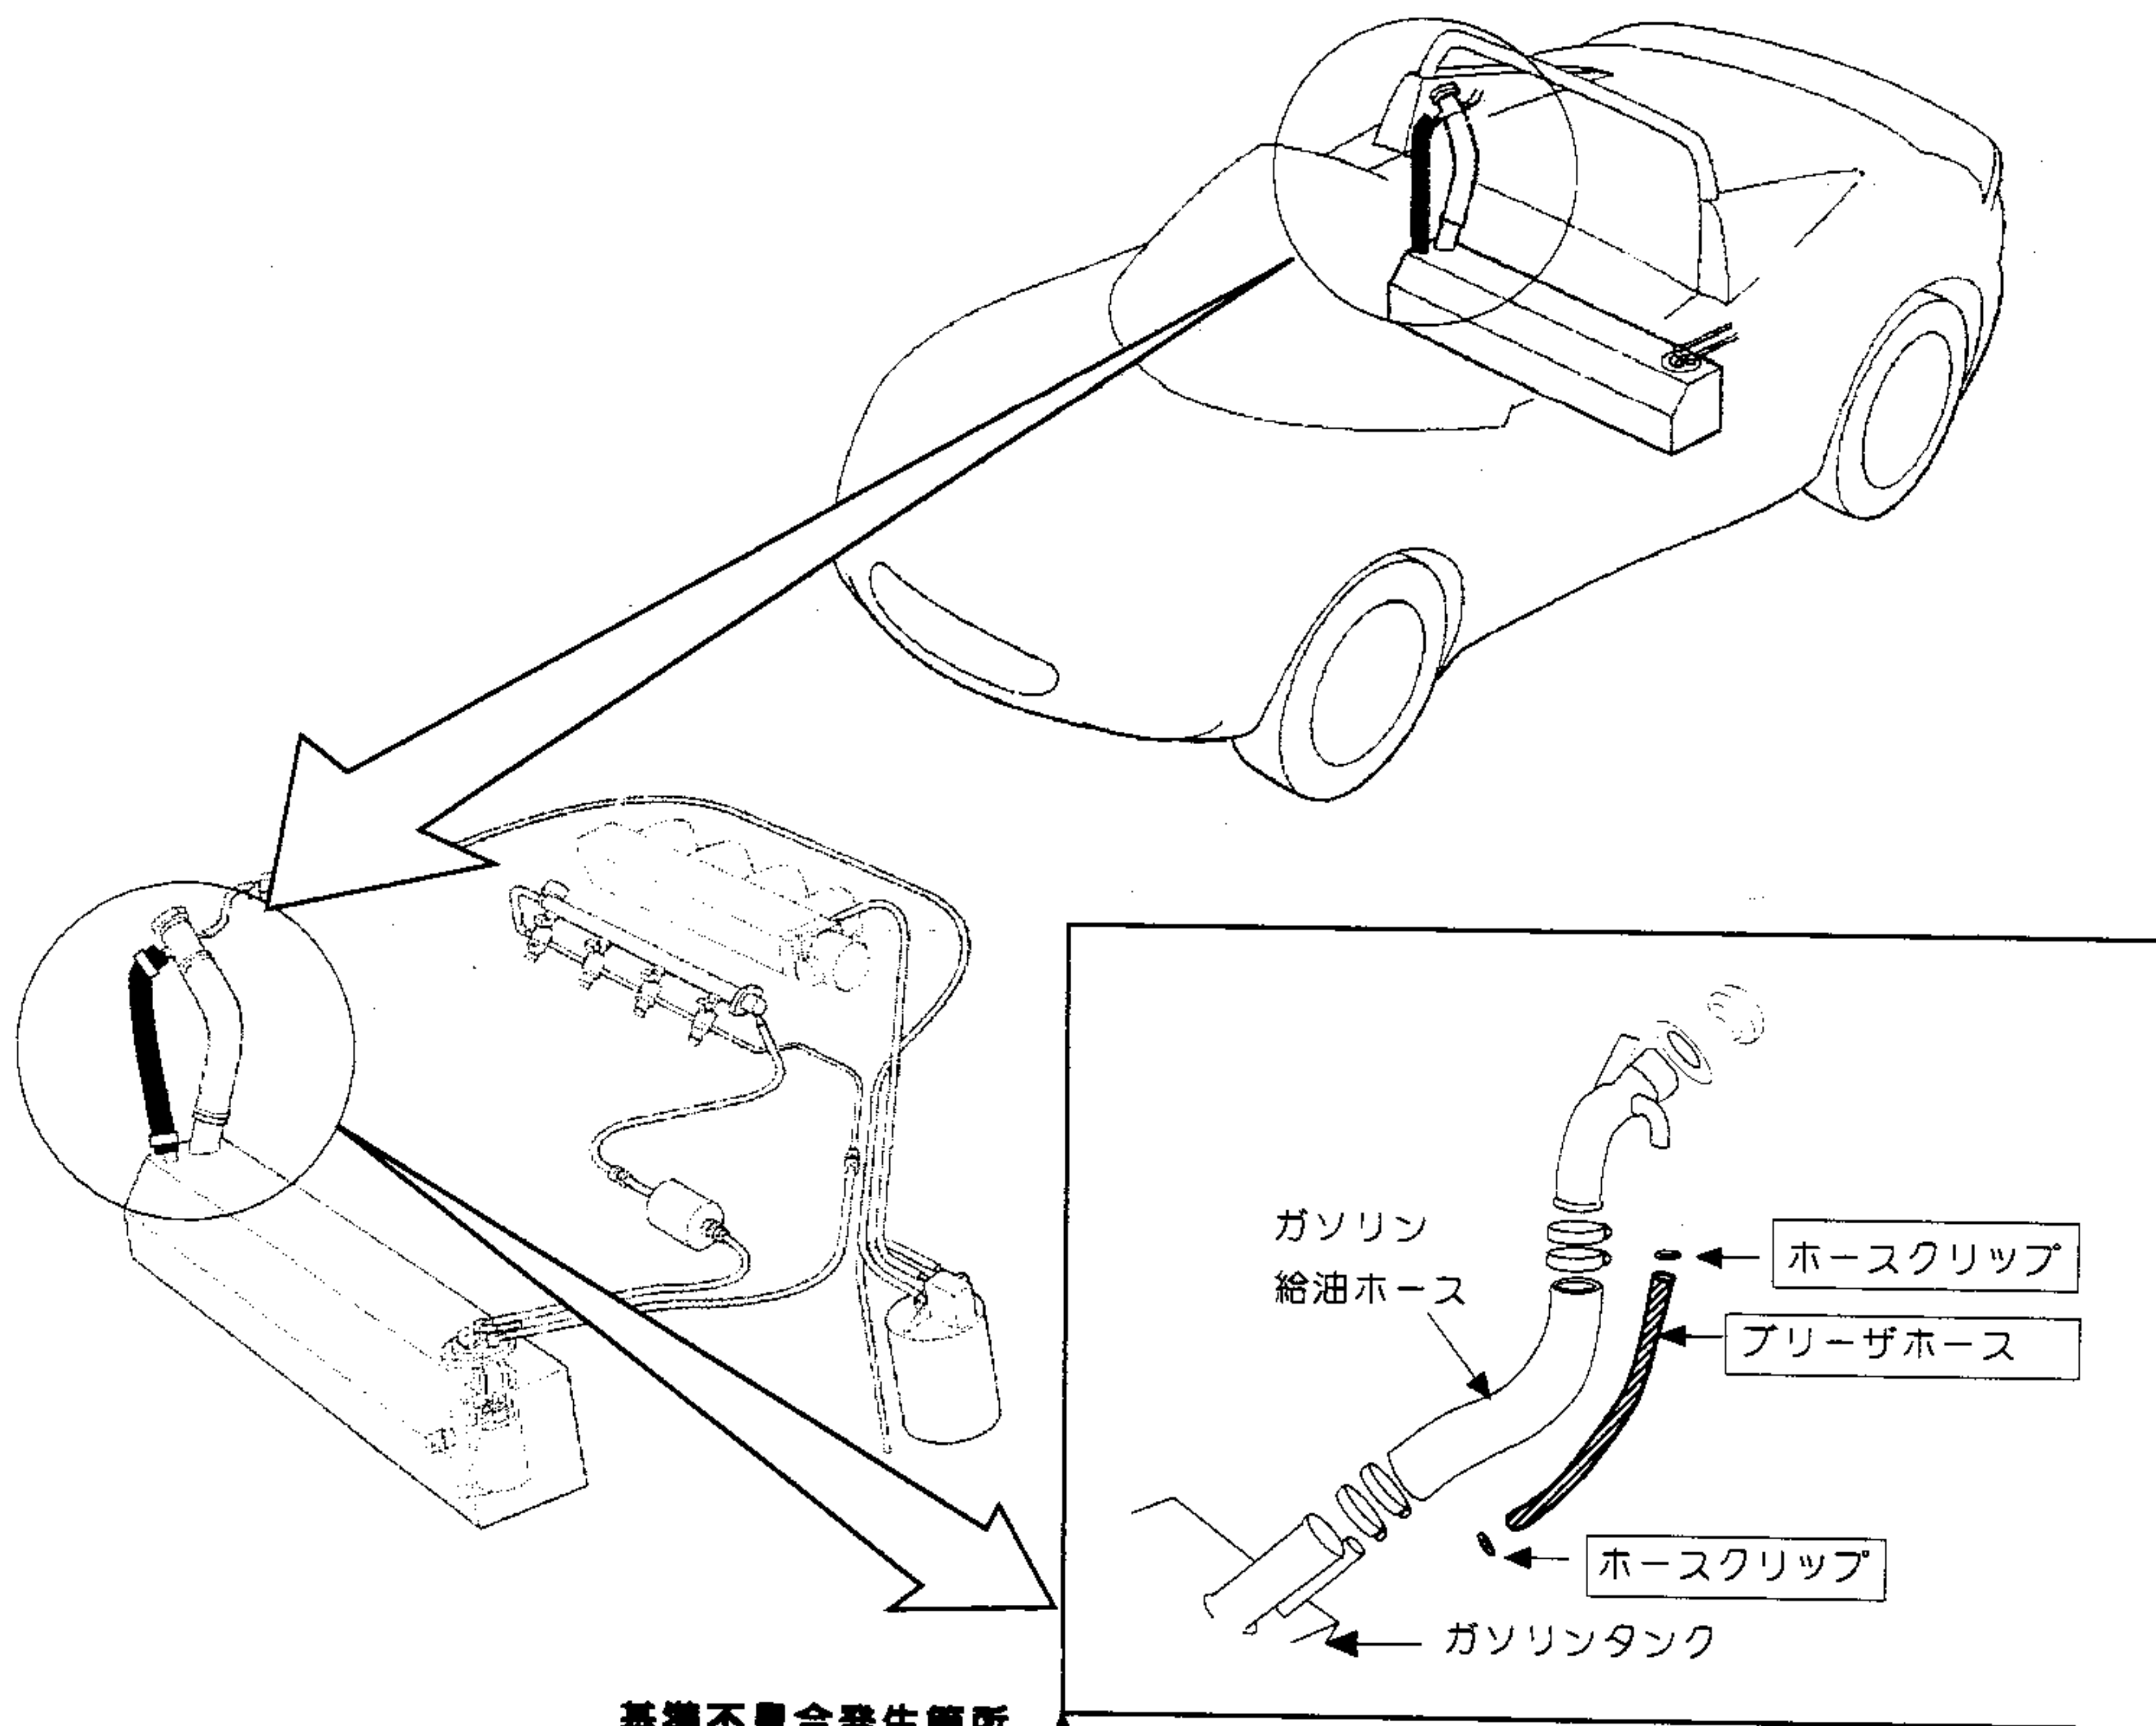
### 基準不具合発生箇所

燃料タンクにおいて、給油時にタンク内の空気を排出するゴムホース（ブリーザホース）の材質に不適切なものがあるため、そのままの状態で使用を続けると当該ホースに亀裂が発生し、ガソリン補給時やコーナリング時に燃料が漏れ、最悪の場合、排気管に滴下して火災に至るおそれがある。

### 改善の内容

全車両、当該ゴムホースとホースクリップを対策品に交換する。

### 識別表示

給油時圧力調整ホースにエンジンルームから確認できる位置に白色ペイントを塗布する。
