## 改善箇所説明図②

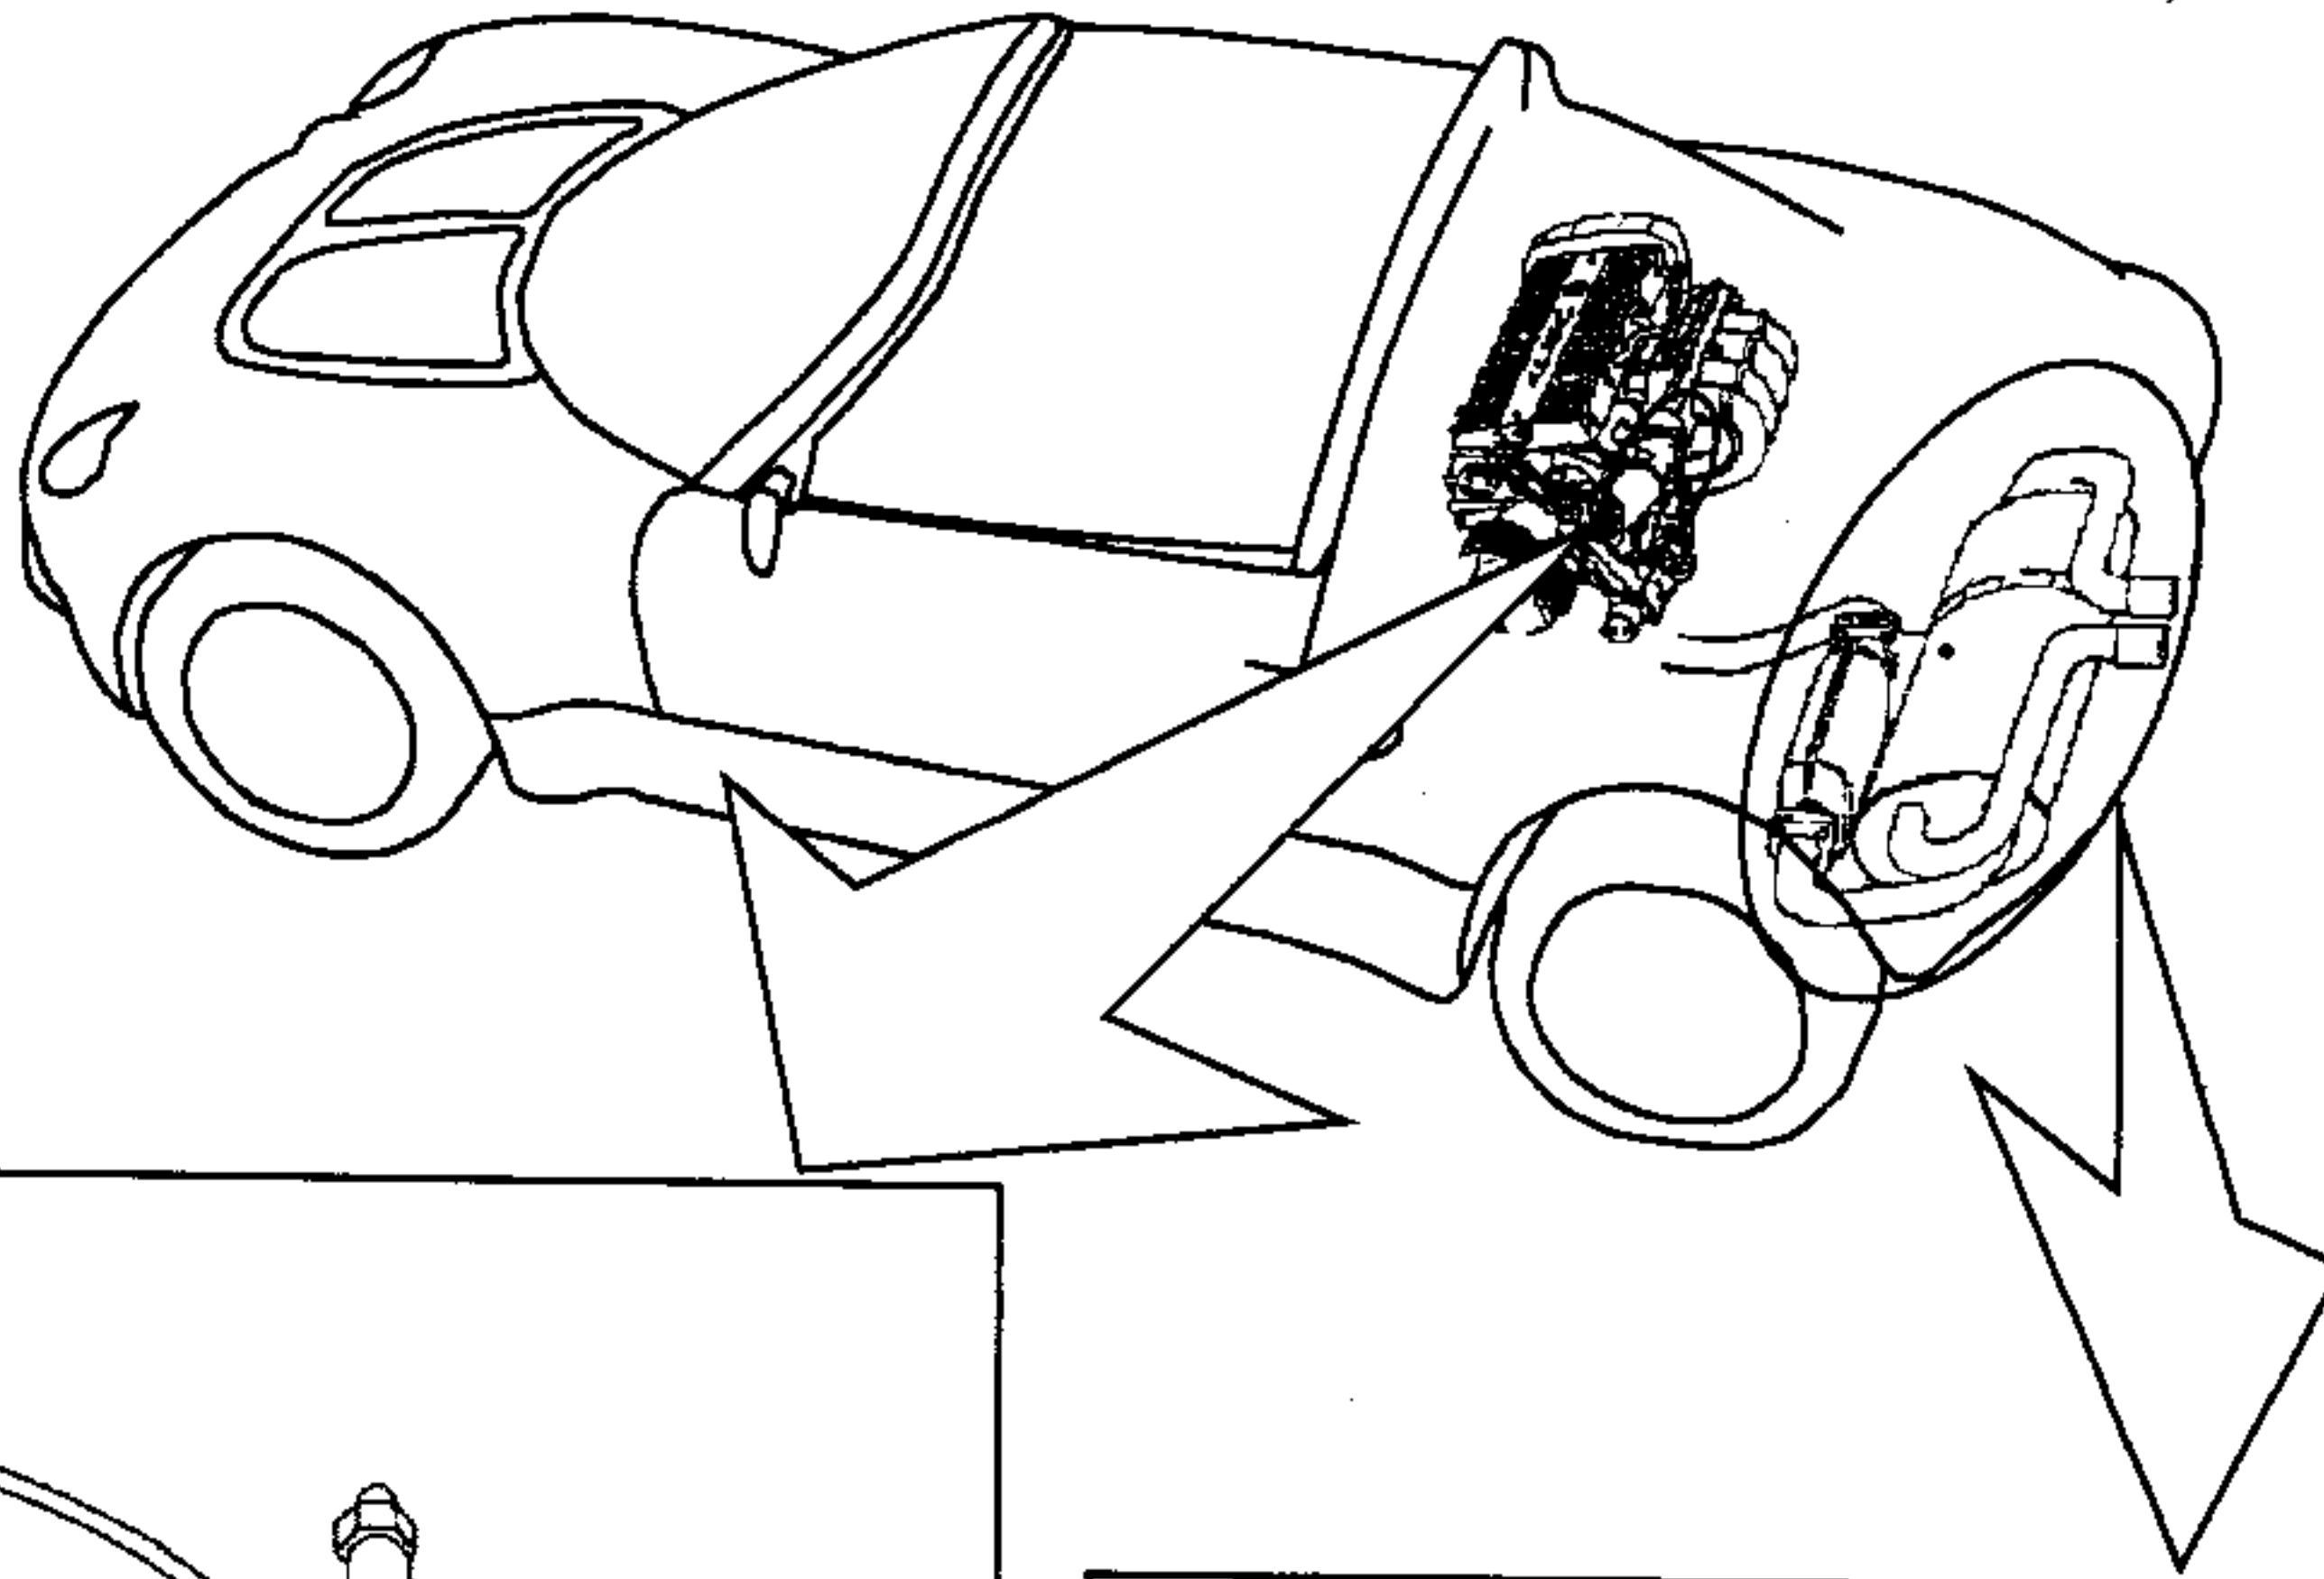
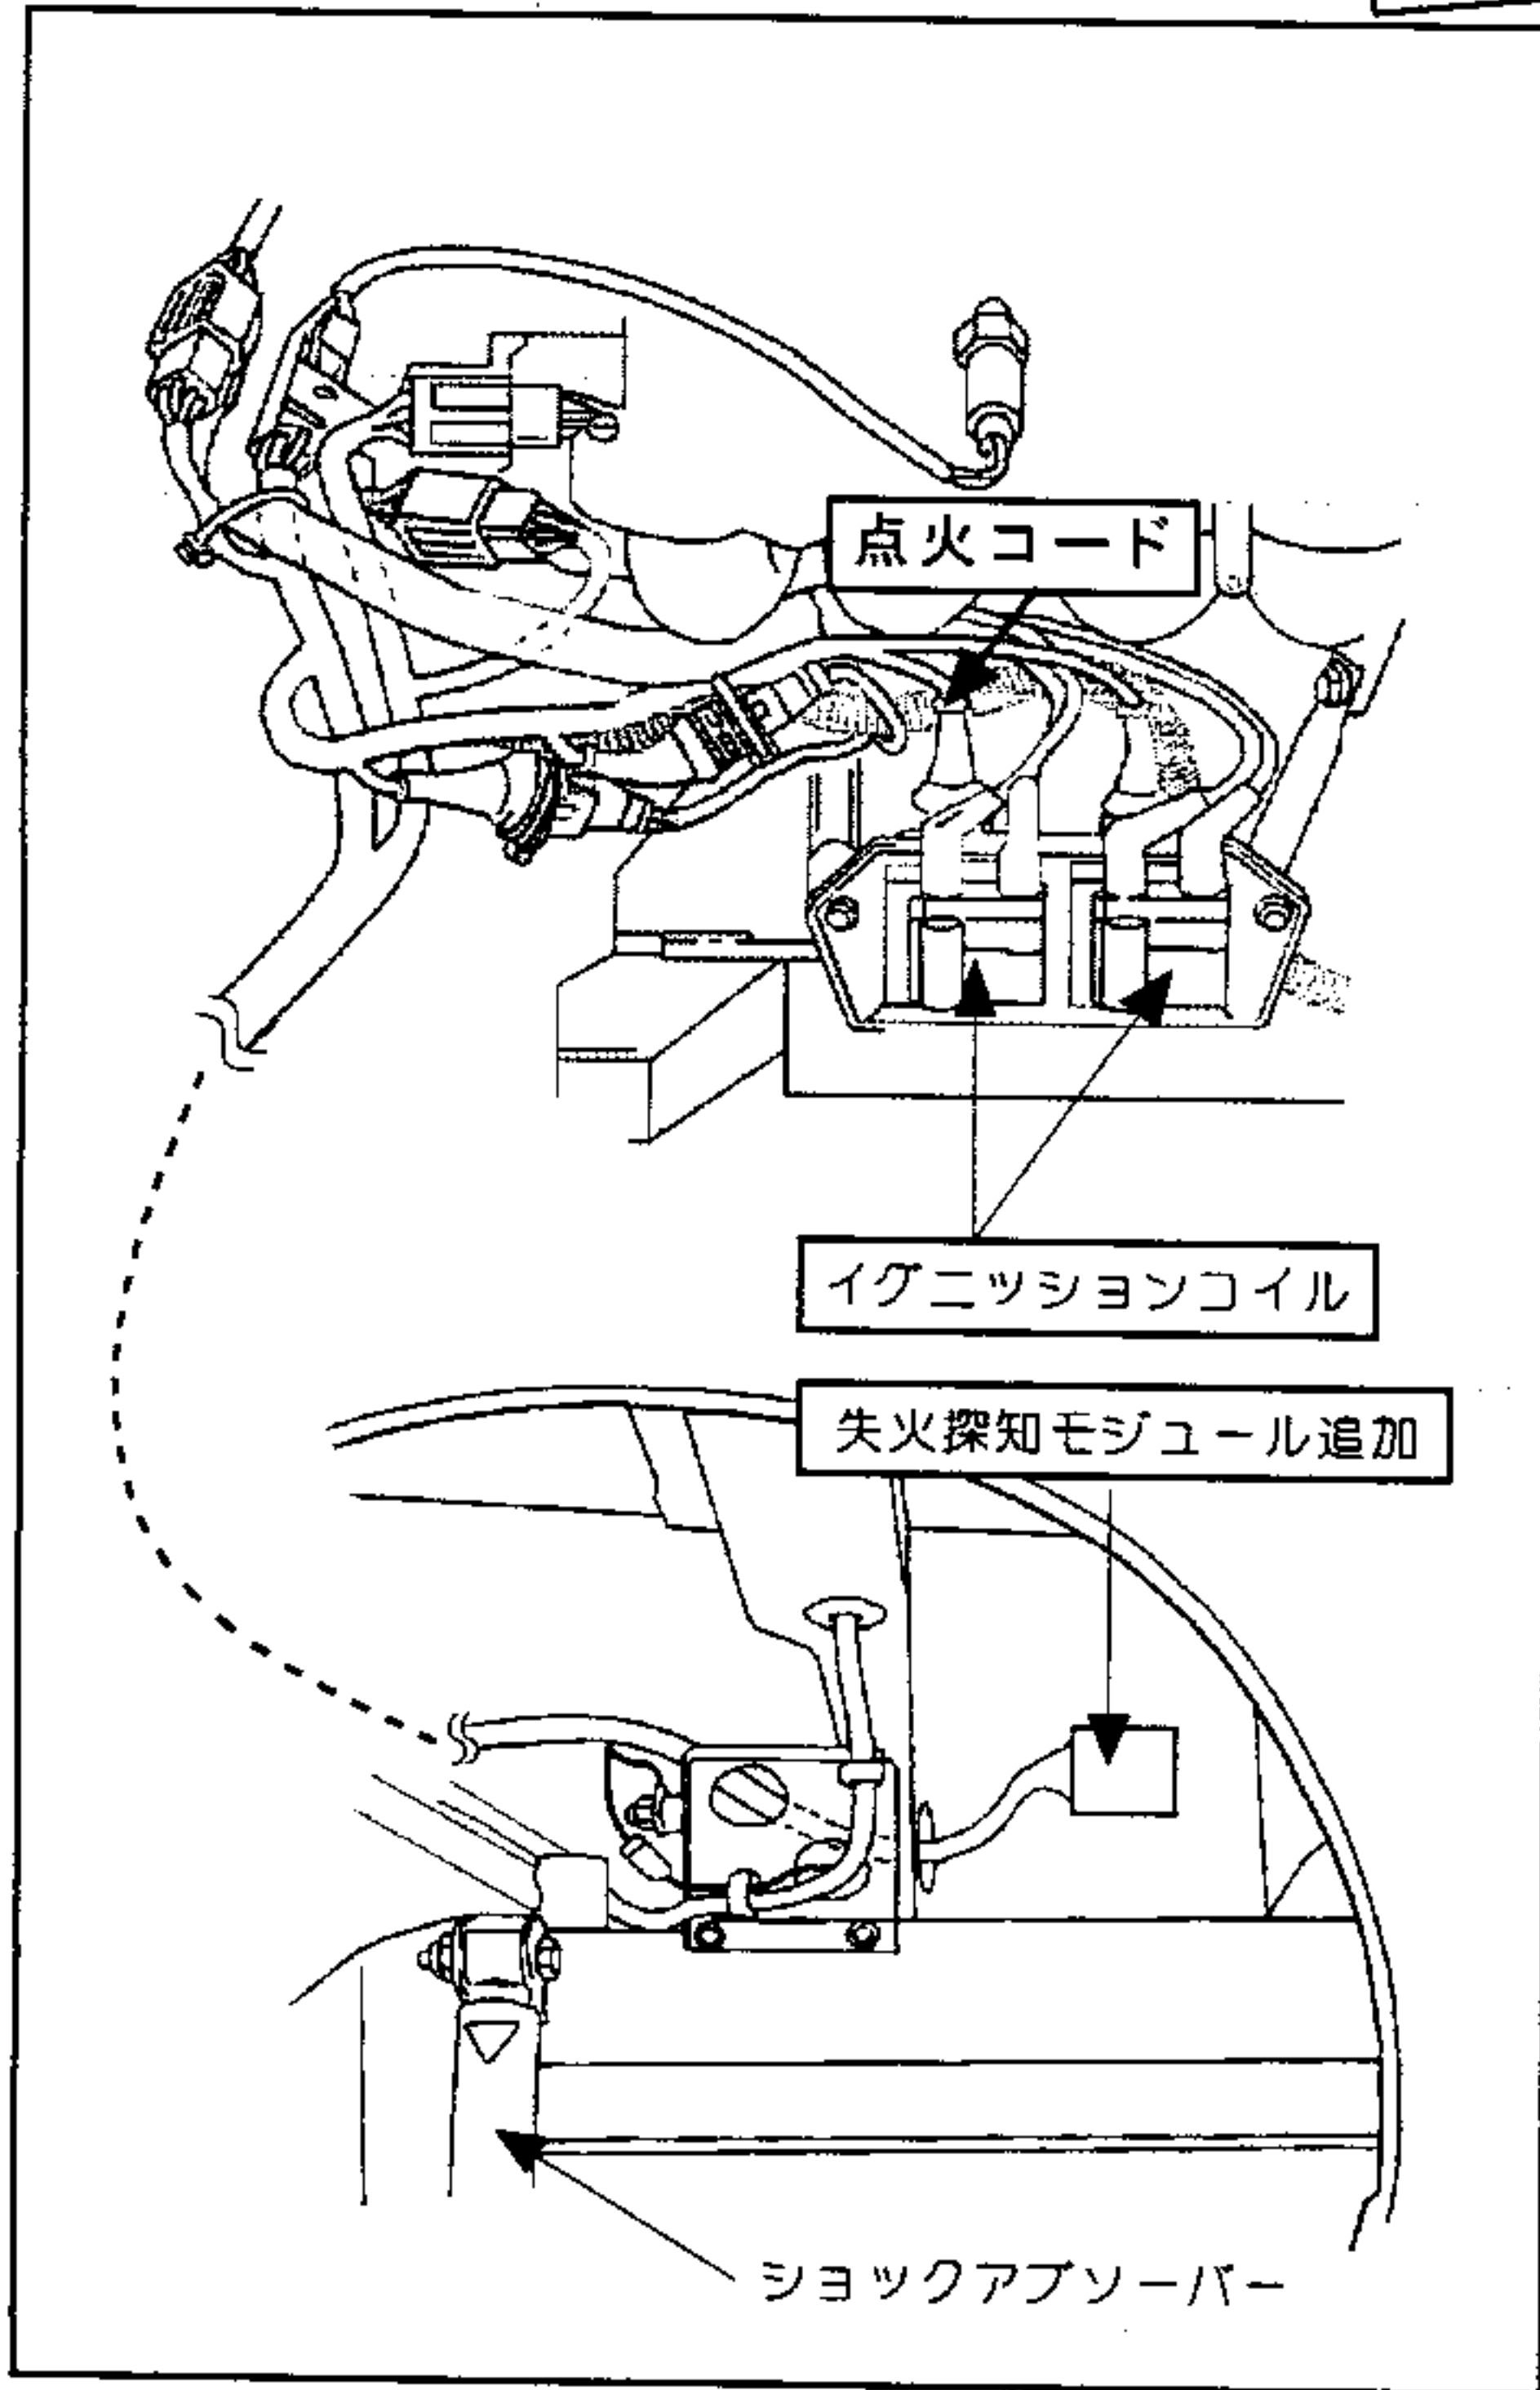
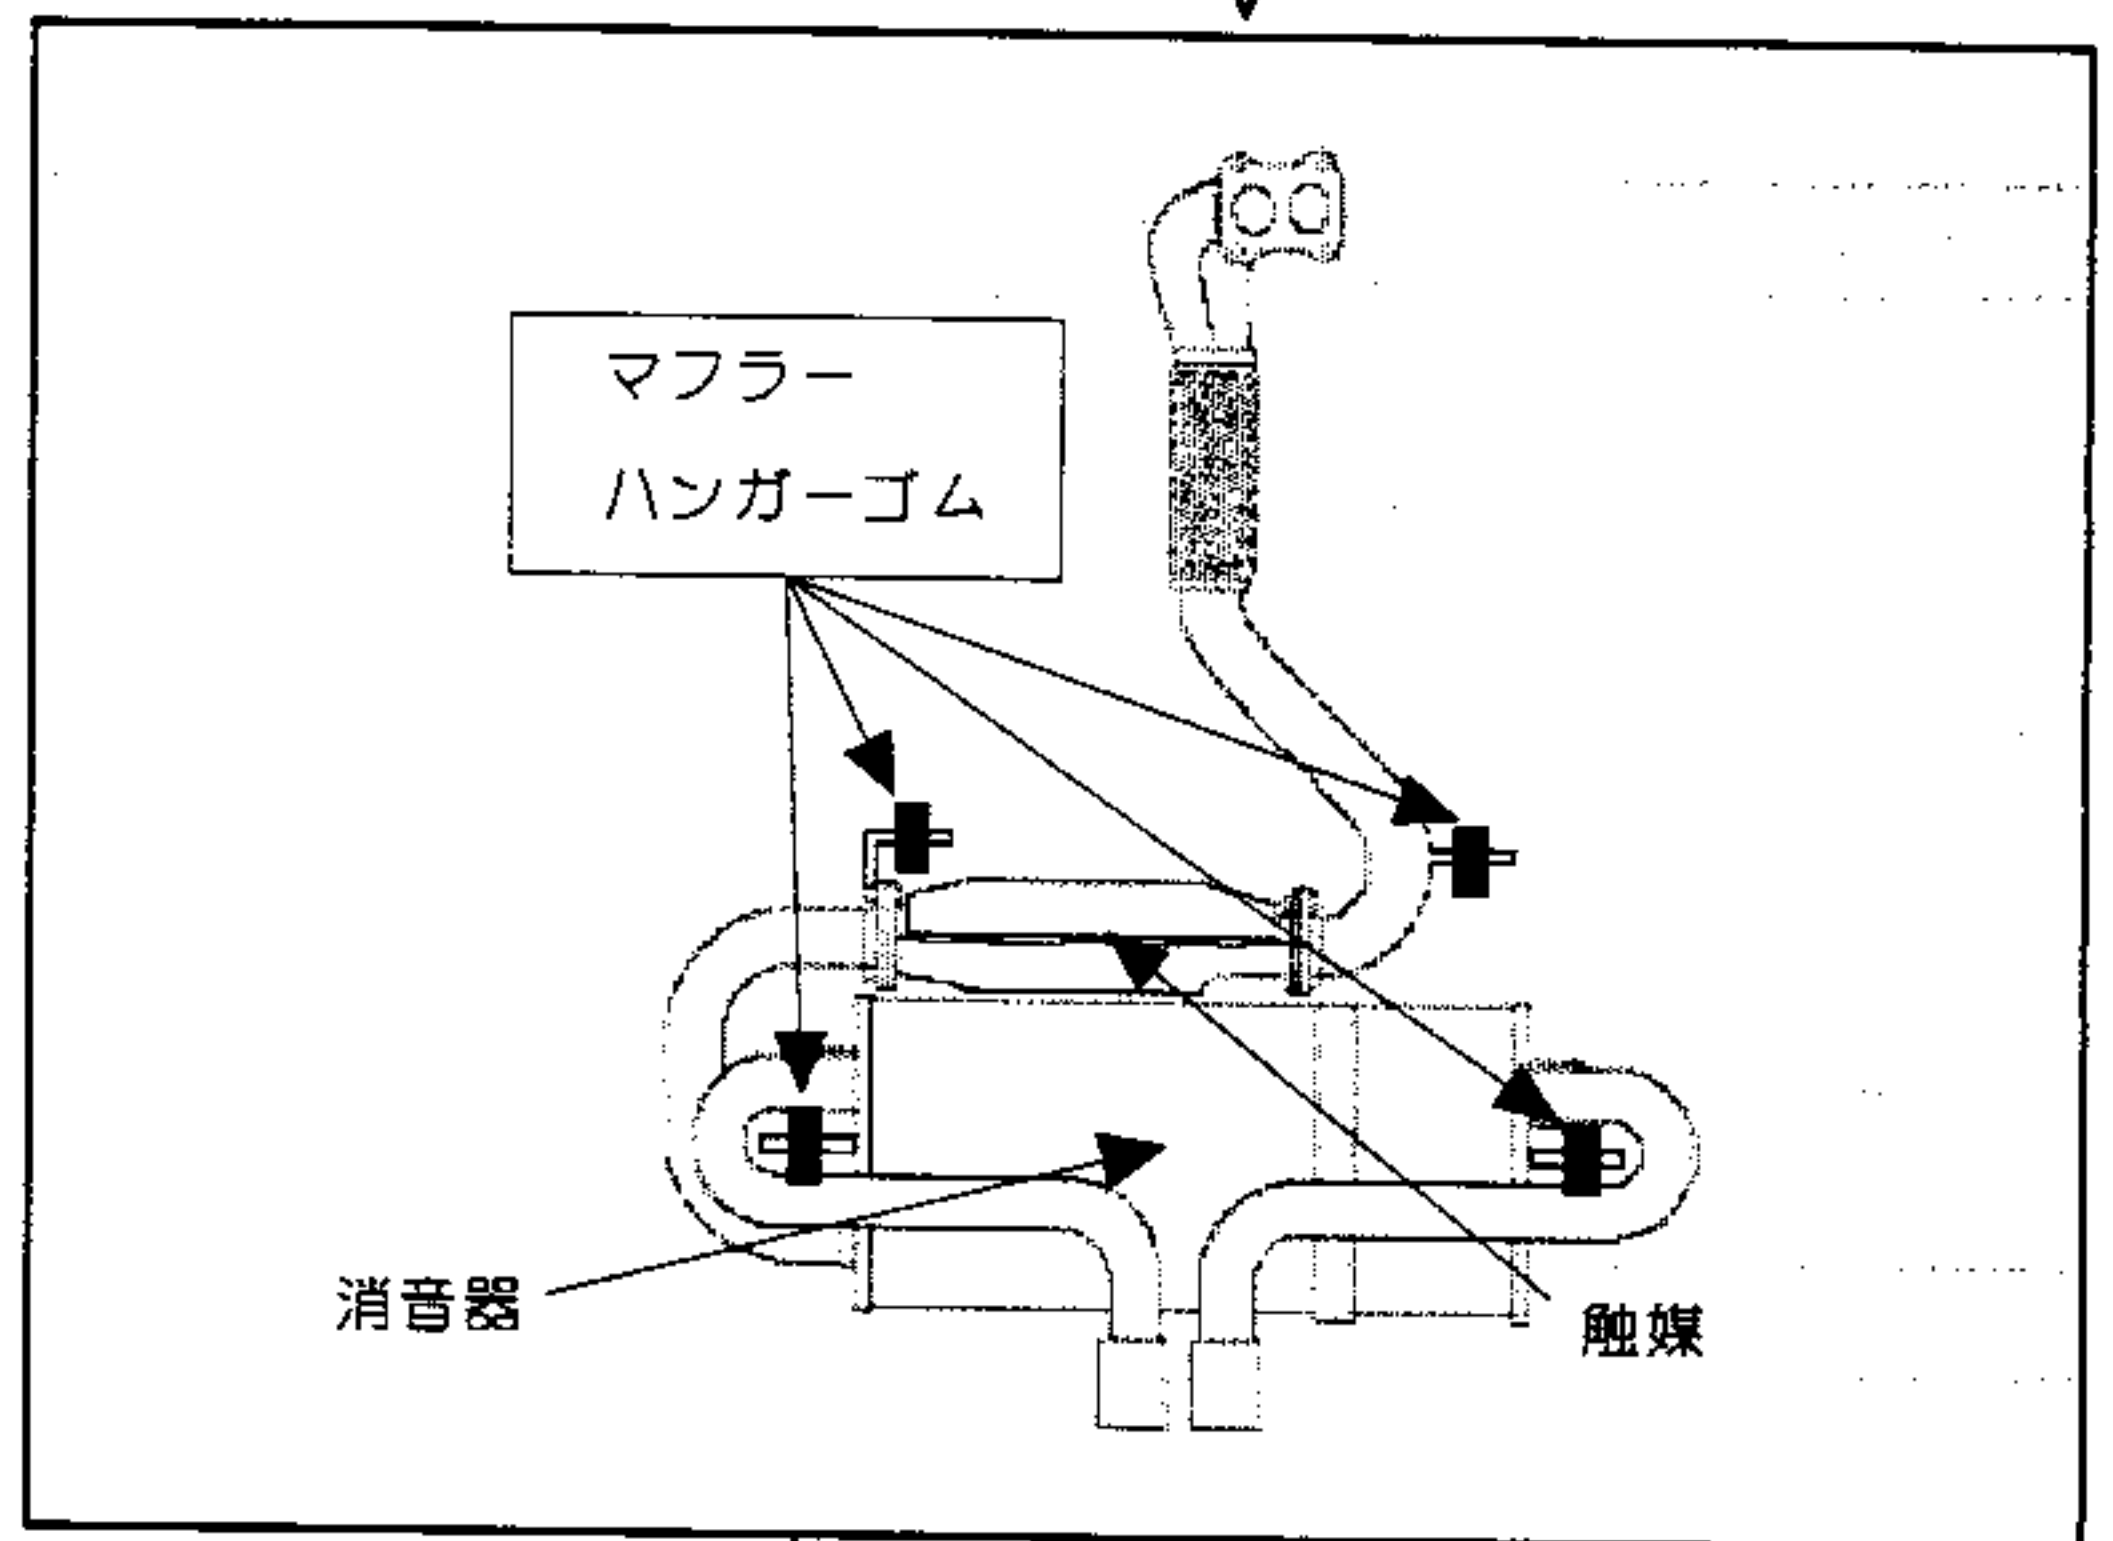
### 基準不適合発生箇所

原動機の点火装置において、点火コードと点火コイルの嵌合に不適切なものがあため、そのままの状態で使用を続けると、振動等により当該嵌合部が緩み、最悪の場合、失火して未燃焼ガスが触媒に流入し、触媒の温度が異常に上昇して警告灯が点灯するおそれがある。

全車両、点火コード及び点火コイルの嵌合状態を点検し、緩みのあるものは点火コード及び点火コイルを新品と交換する。

全車両、失火探知モジュールを新たに装着し、マフラーハンガーゴムを耐熱性の高い対策品と交換する。

内は交換／追加装着部品を示す

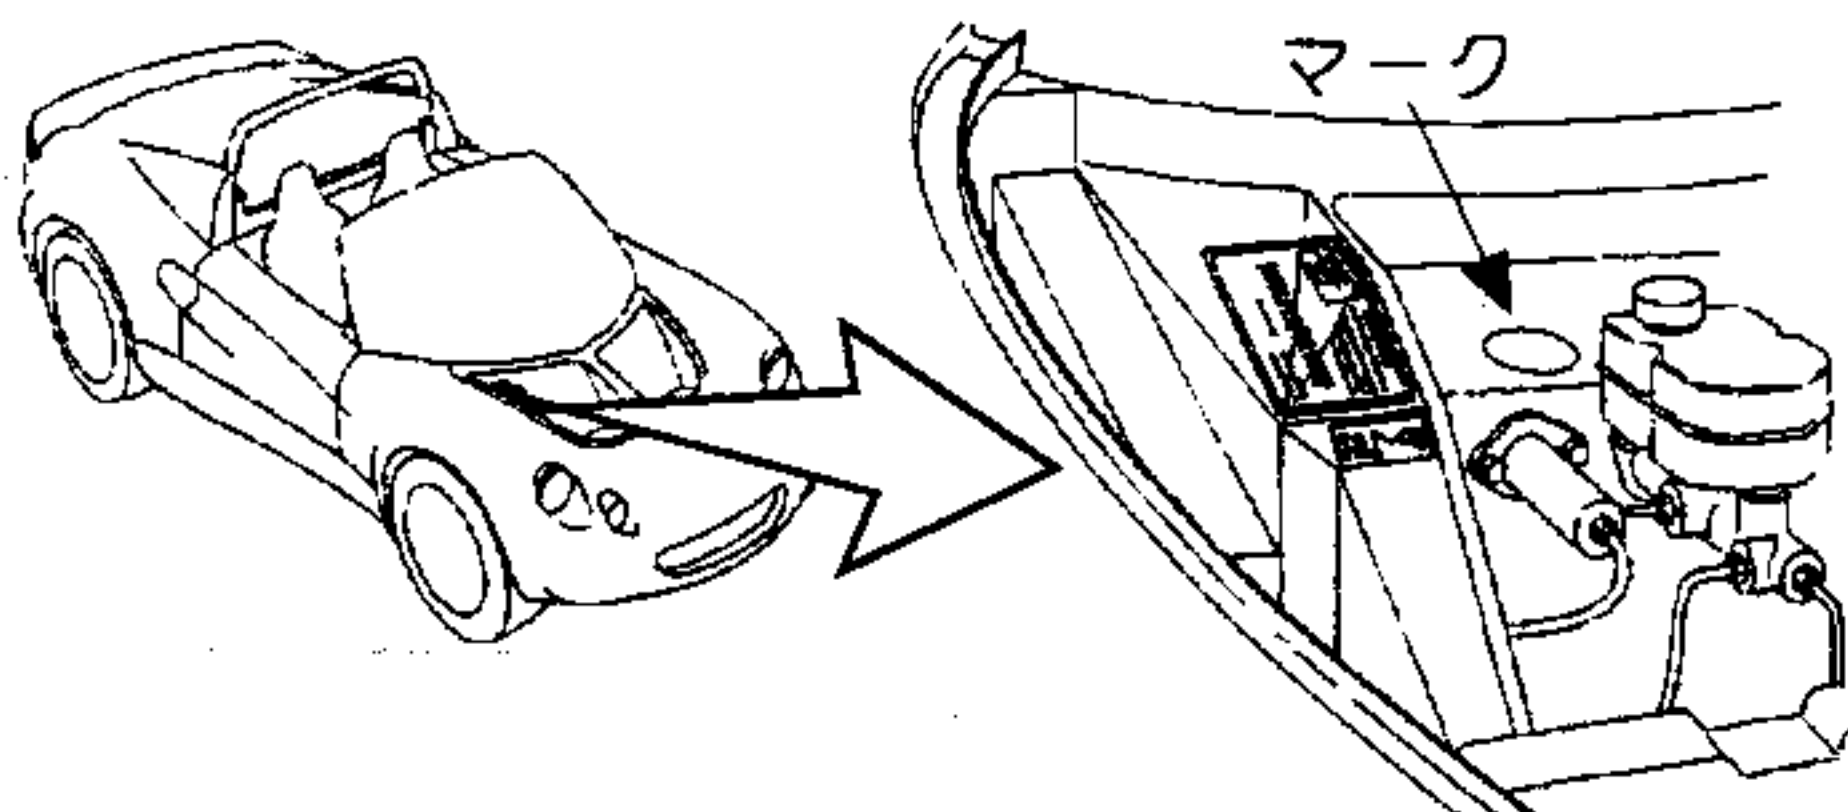
### 識別表示

ペダルボックス上部に黄色のペイントでマークを塗布する。
