## 改 善 個 所 説 明 図

型 式 : GF-LT56A  
通称名 : ランドローバー  
ディスカバリー V8i

### アンチロールシステム配管概要

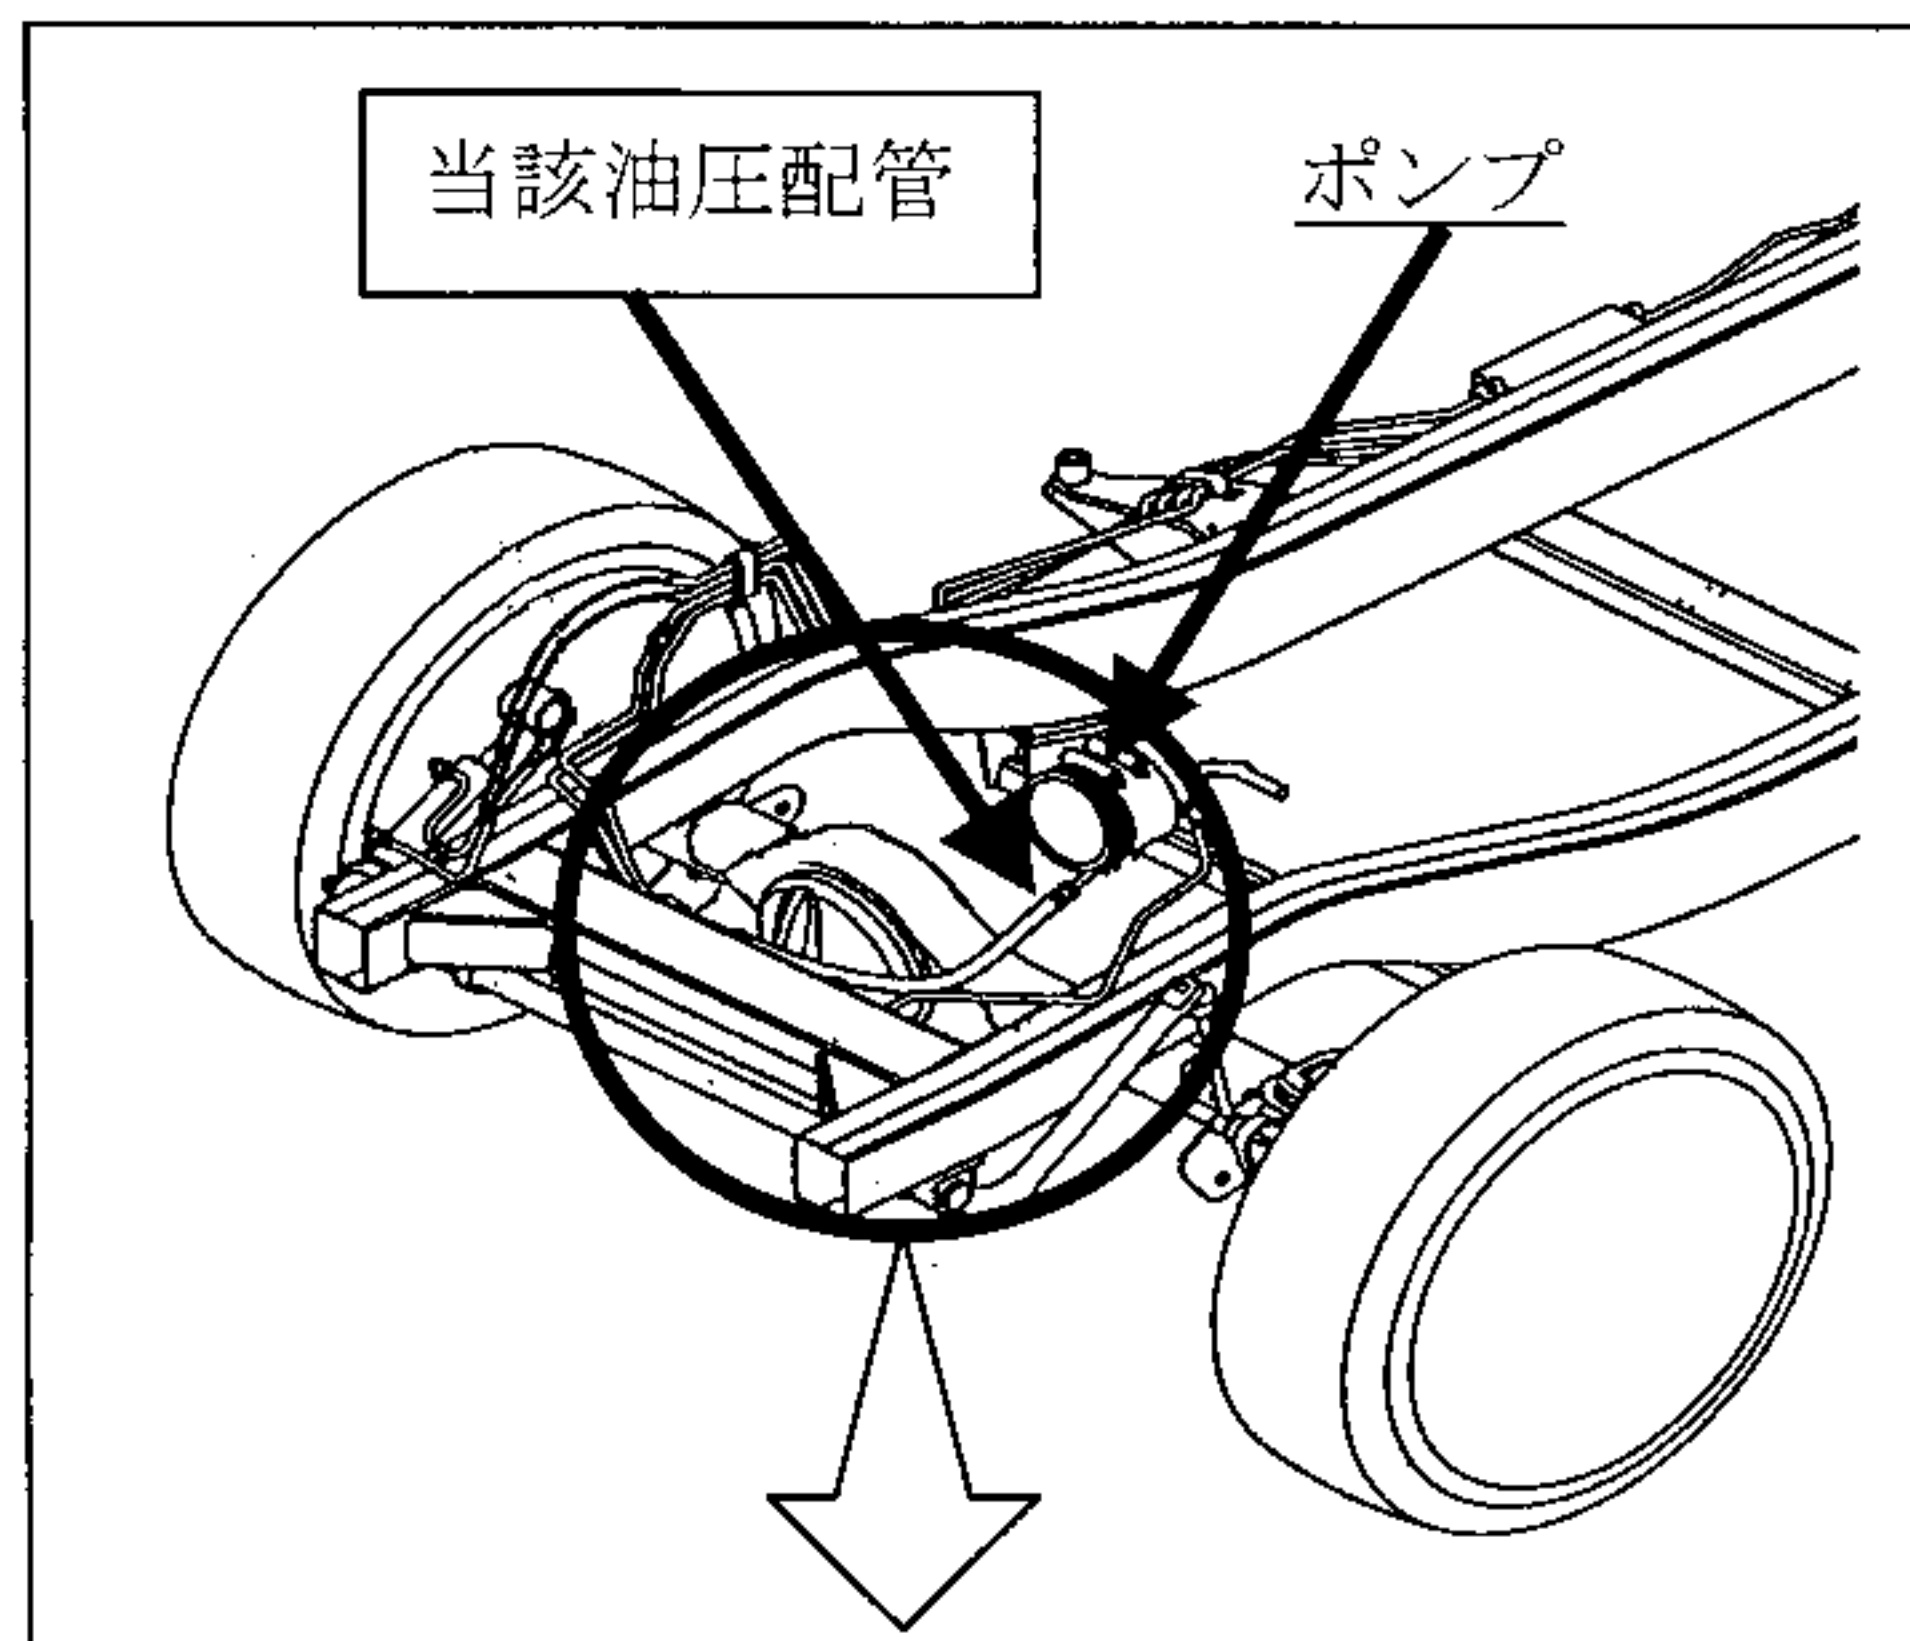
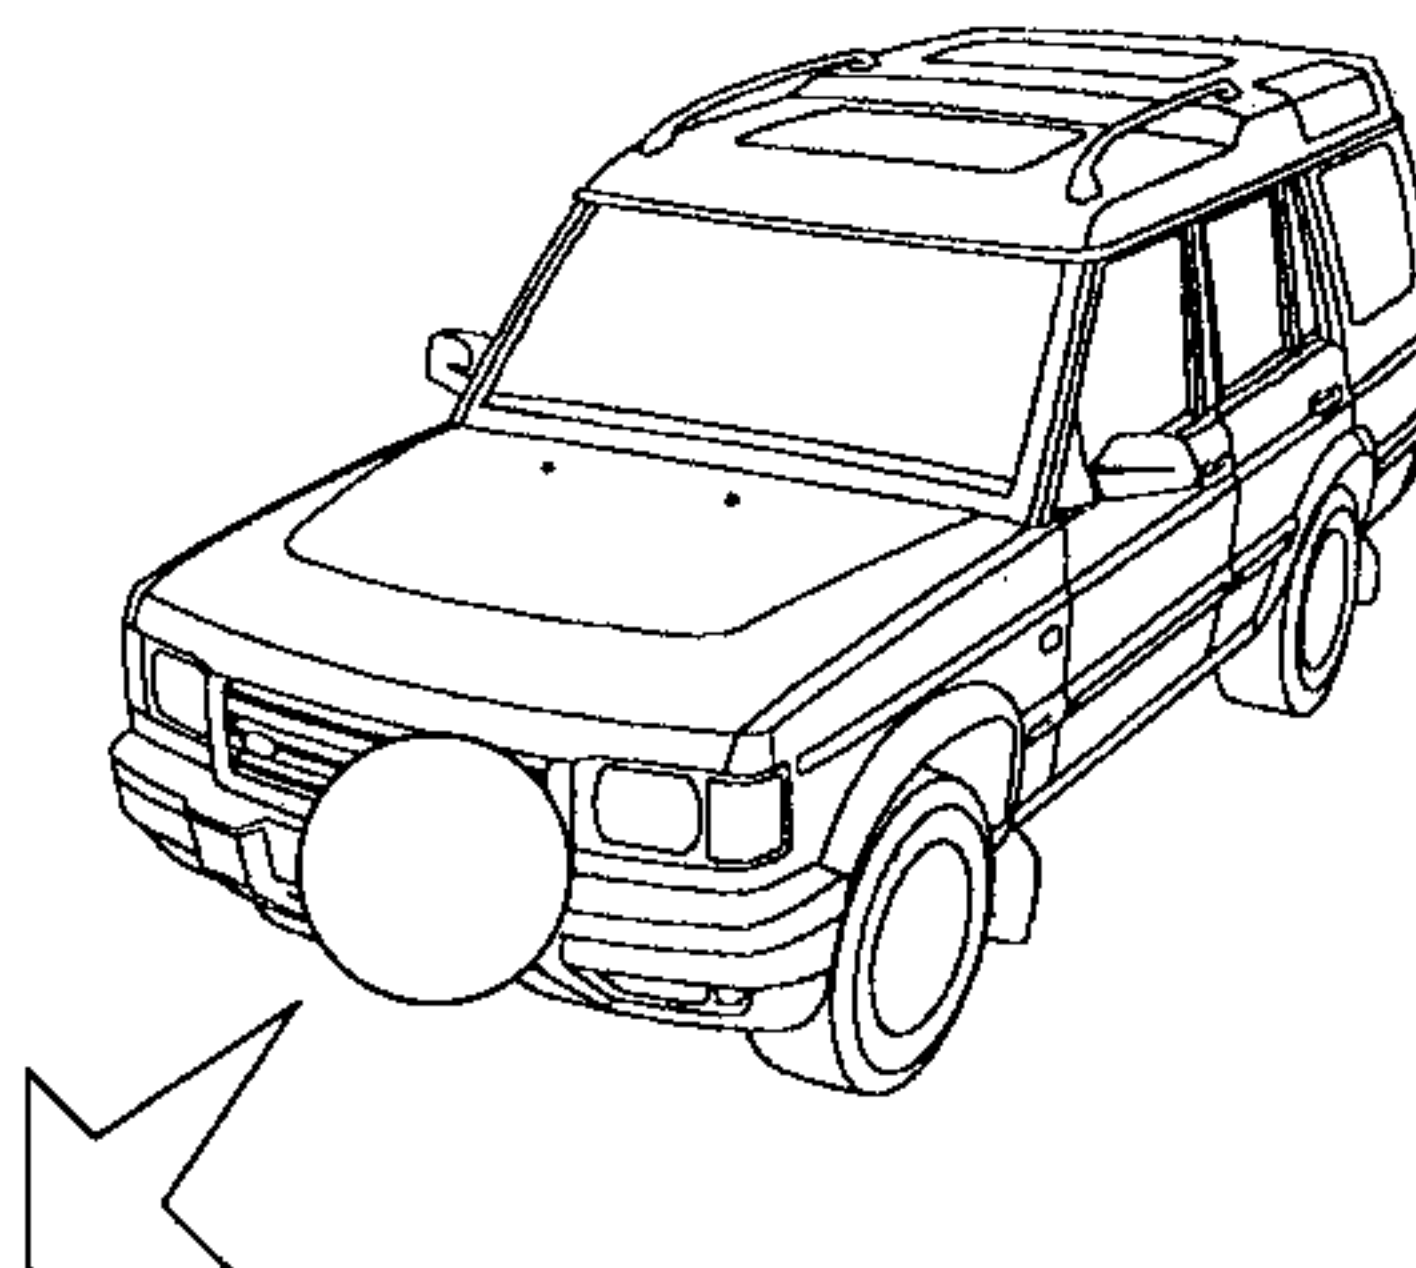
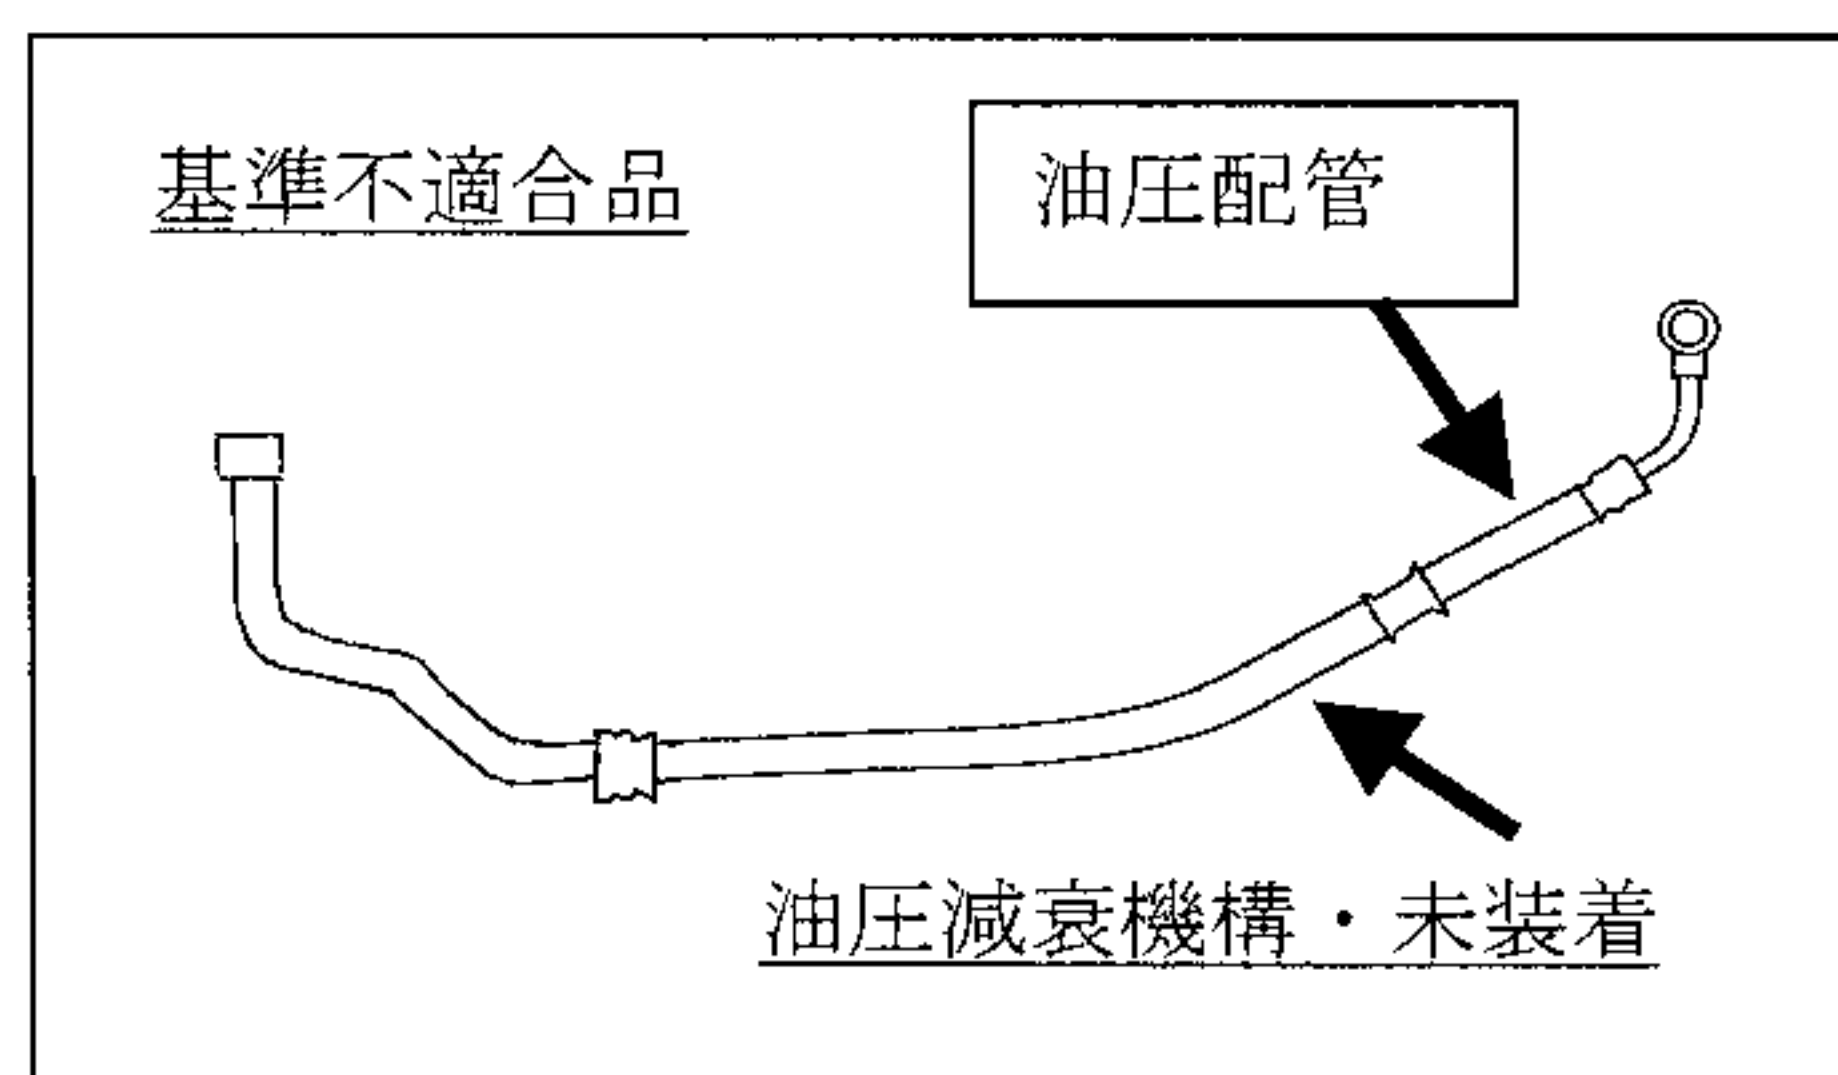
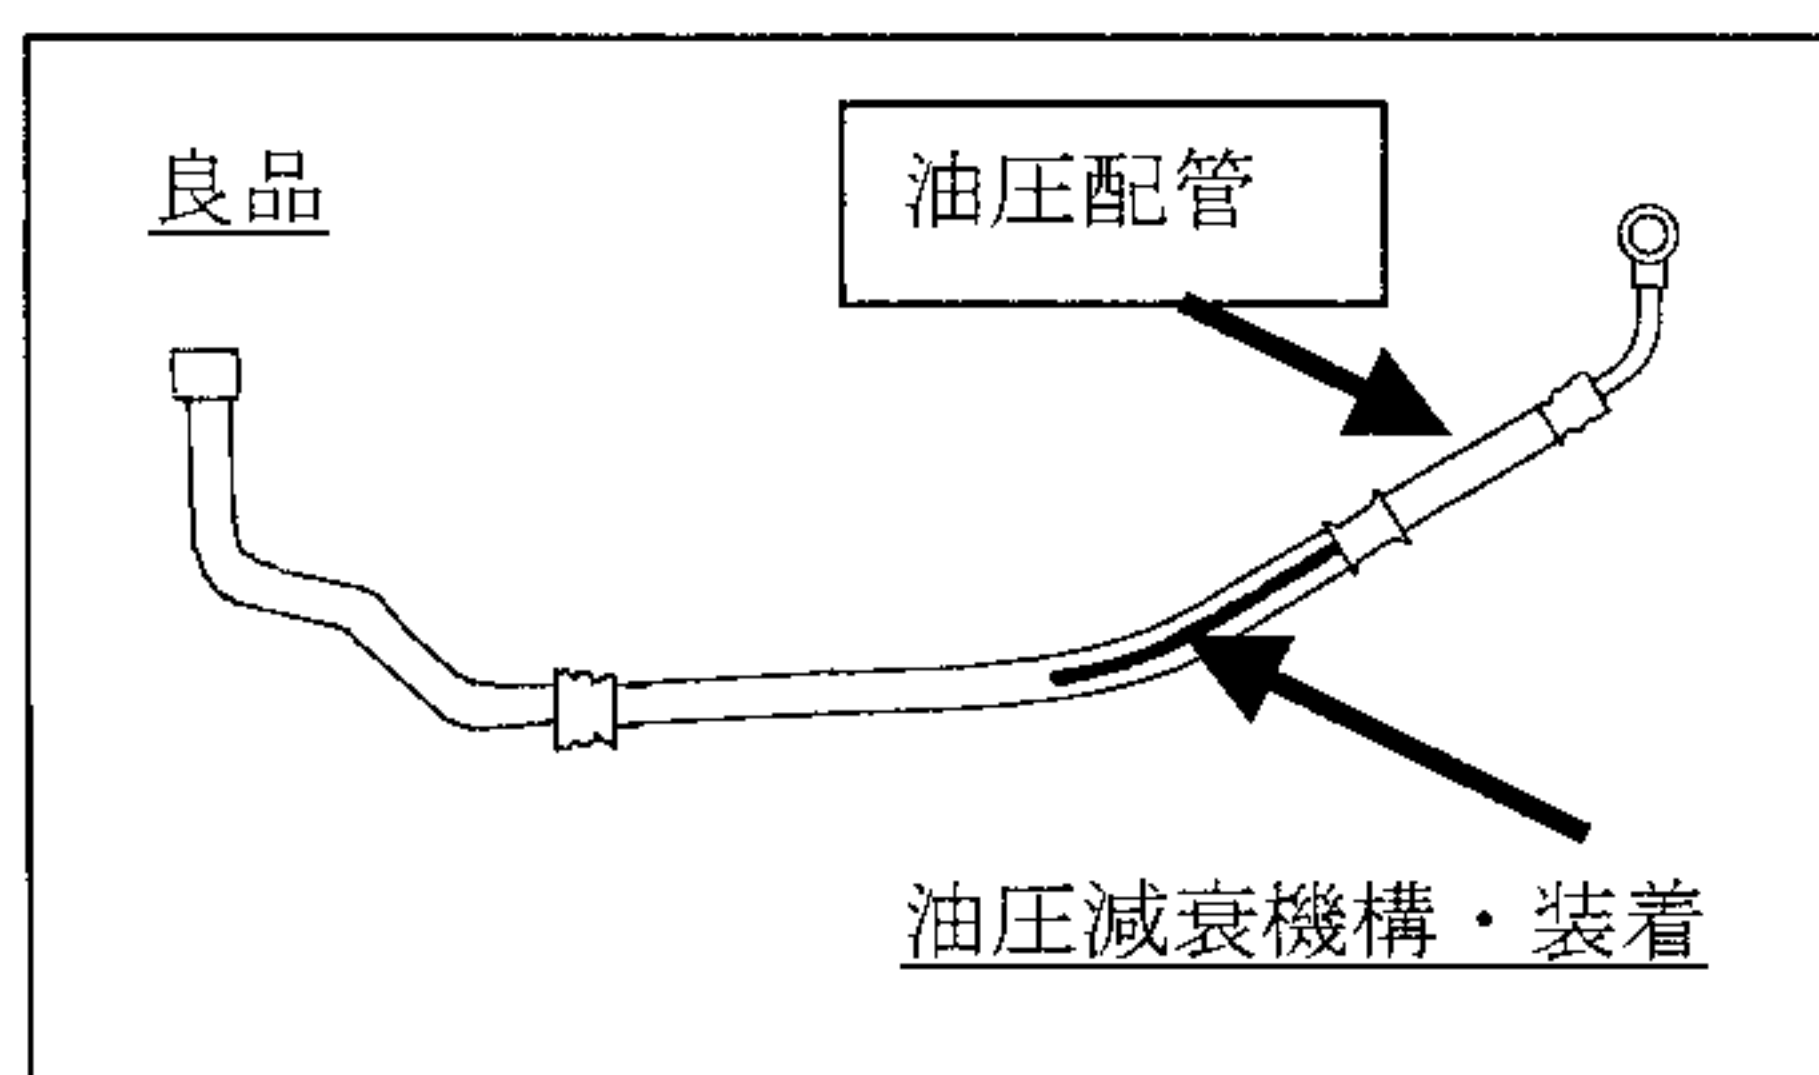
緩衝装置のアンチロールシステム（横揺れ防止機構）において、原動機室内の油圧配管の油圧減衰機構が装着されていないものがあるため、そのままの状態で使用を続けると、振動により当該配管と油圧ポンプの接続部が破損し、オイルが漏れてアンチロールシステムが機能しなくなり、最悪の場合、漏れたオイルが排気管に滴下し、火災にいたるおそれがある。

全車両、当該油圧配管を点検し、油圧配管内に油圧減衰機構が装着されていないものは、当該油圧配管を良品と交換する。

は交換部品を示す。
