## 改善箇所説明図

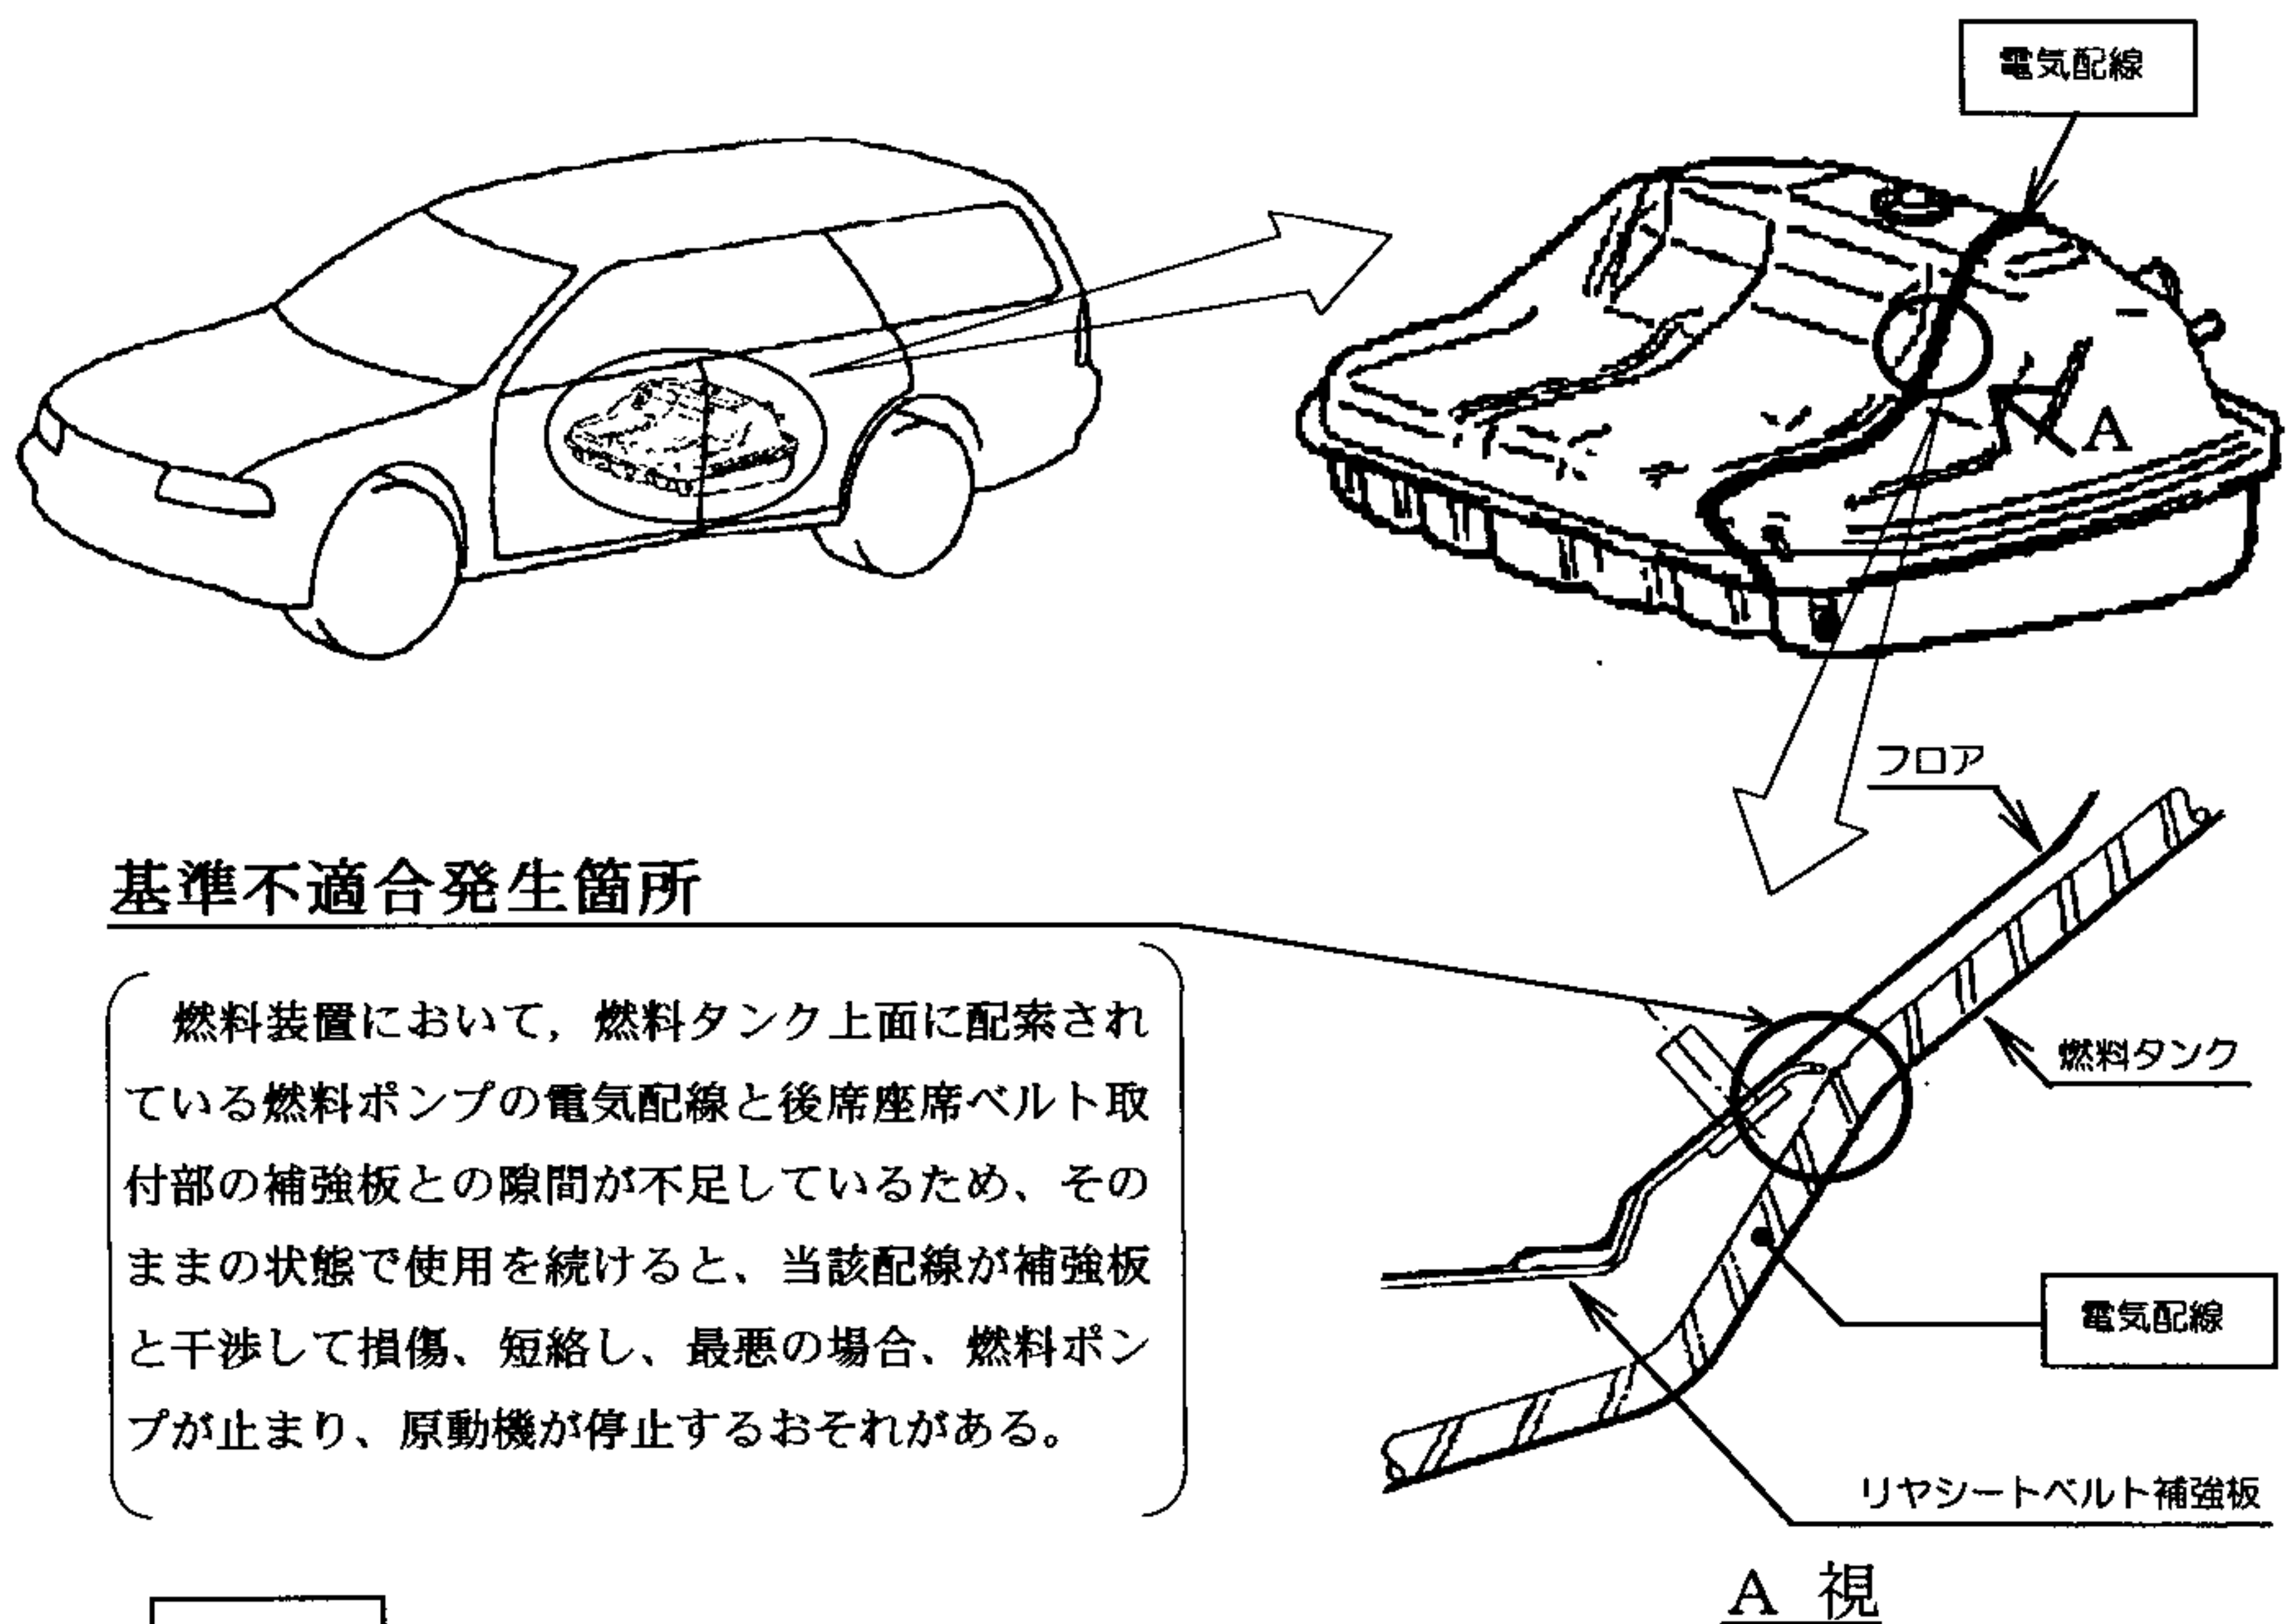
注：  内は交換部品を示す。

全車両、当該電気配線を新品と交換し、電気配線の配索をタンク上面から側面へ変更する。

識別：エンジンルームの銘板の右側に白または黄色のペイントを塗布する。
