## 改善箇所説明図

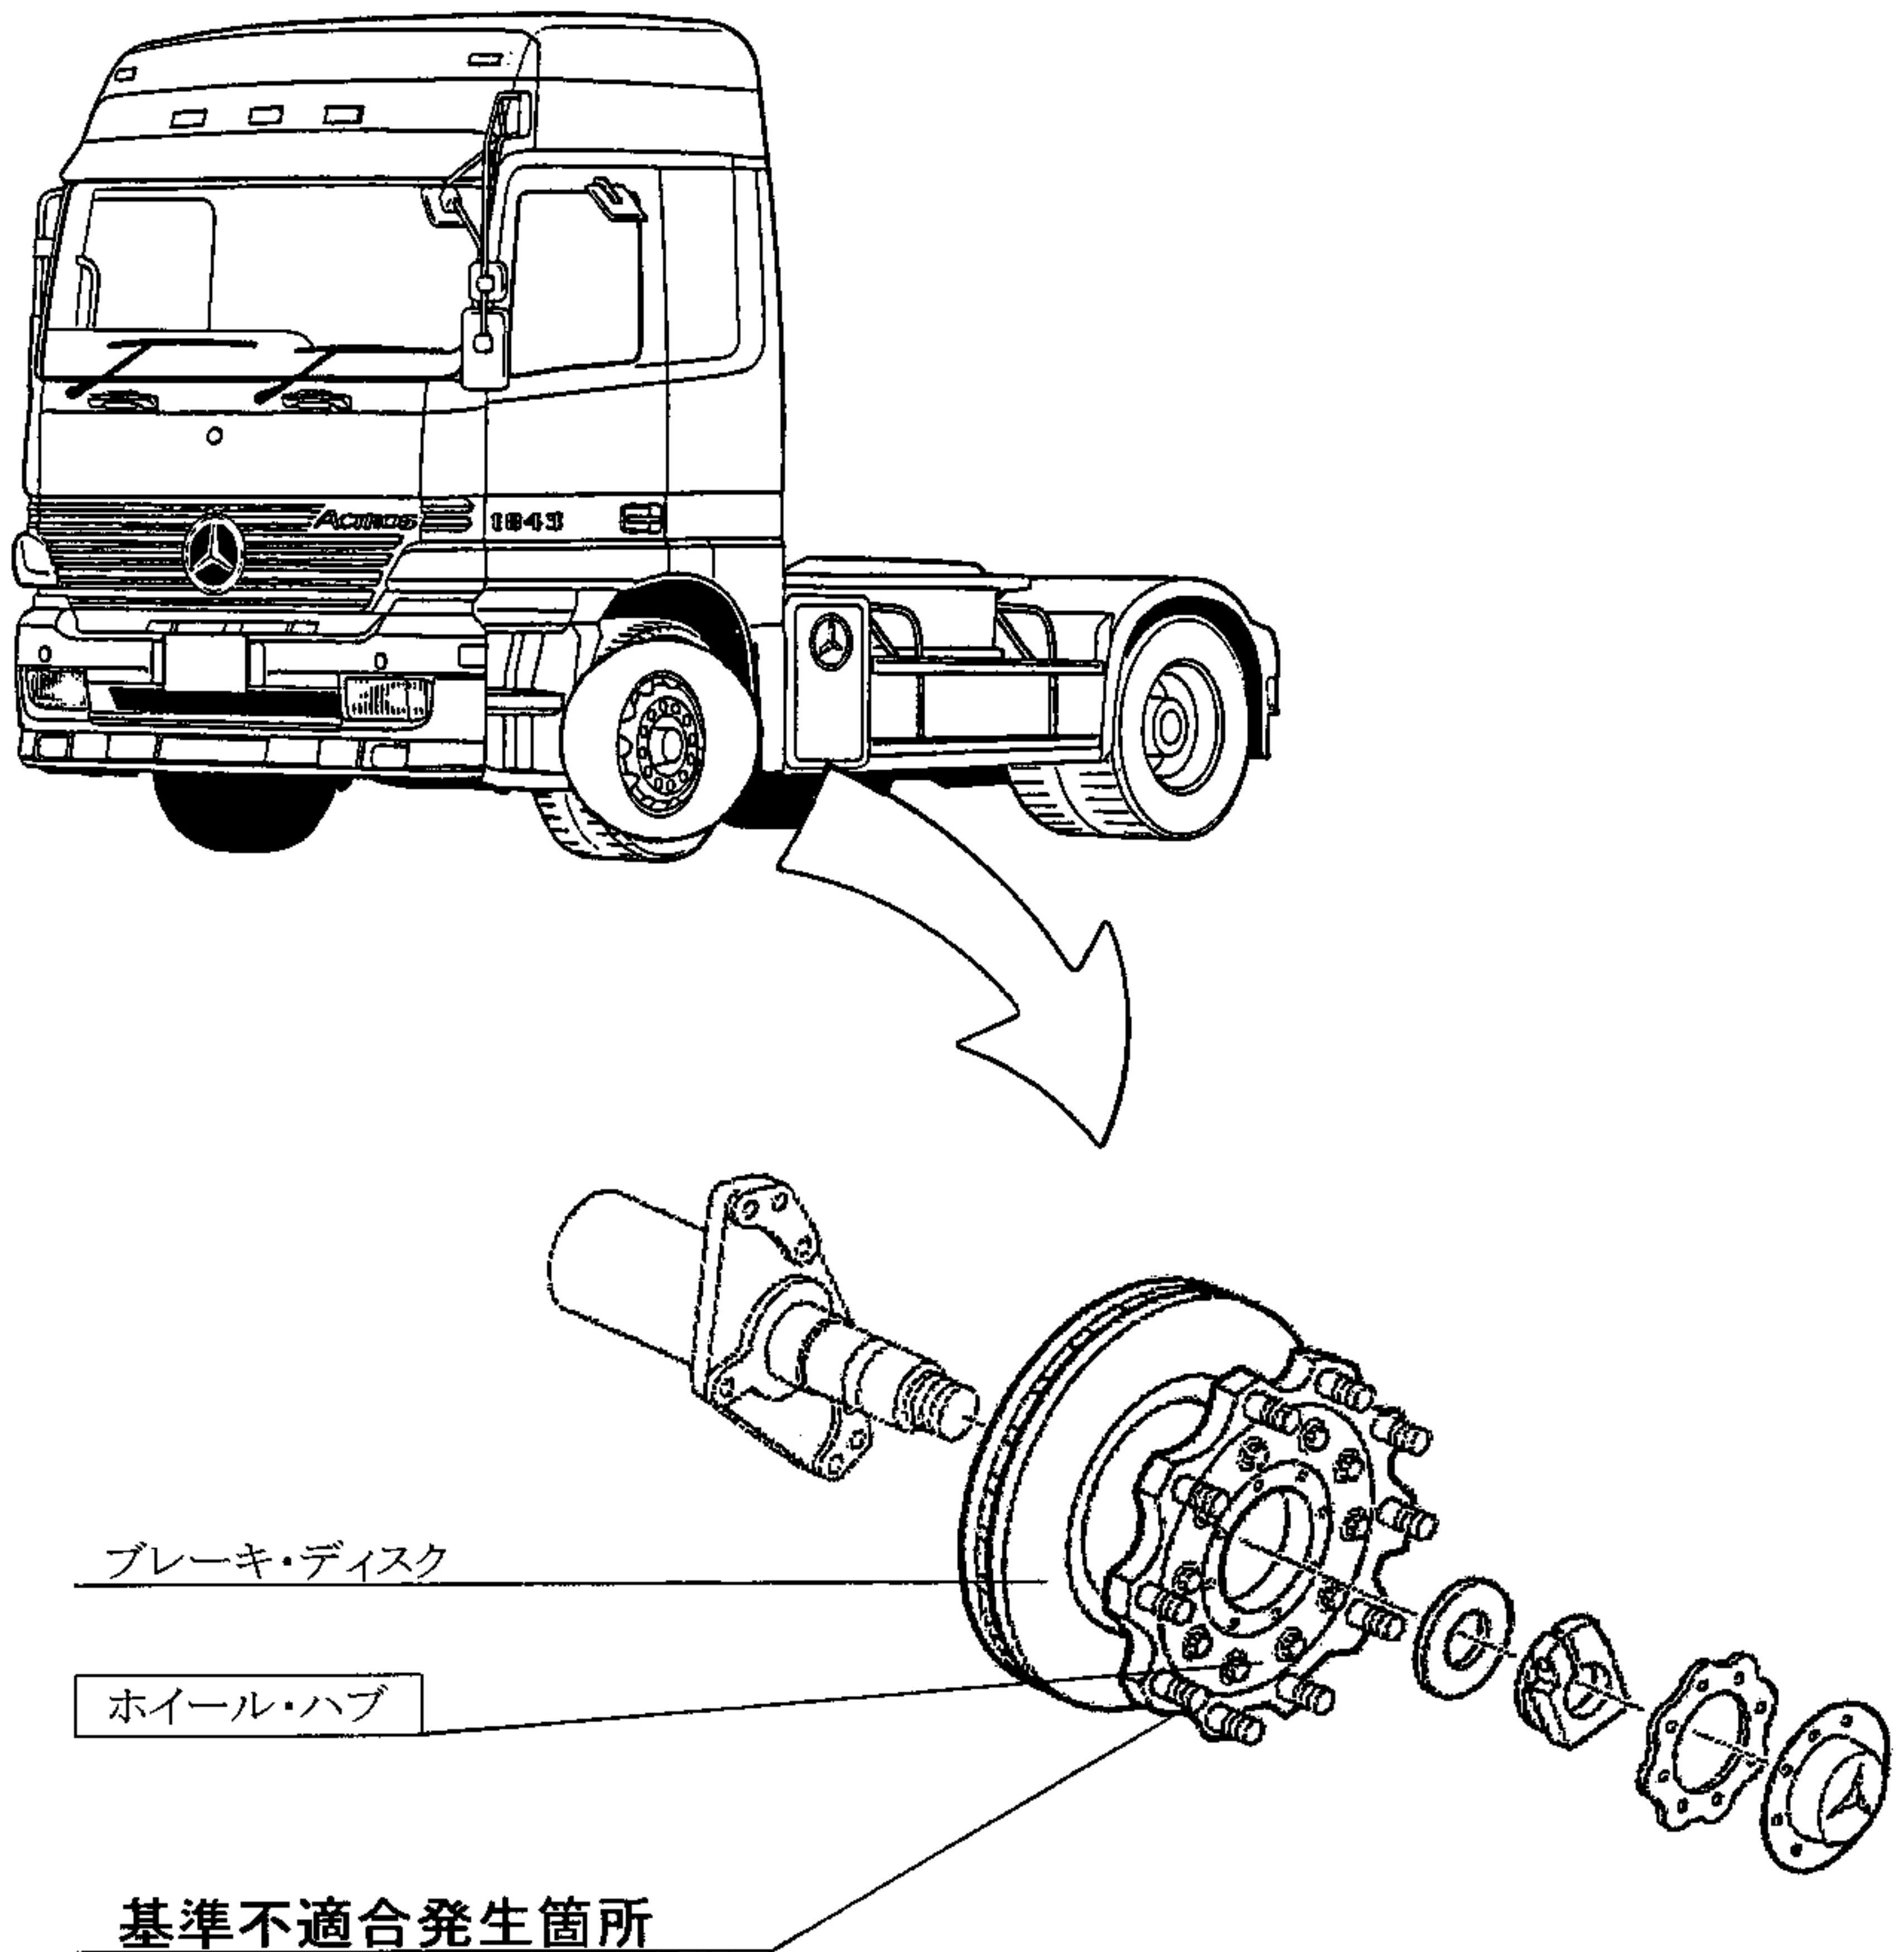
走行装置において、前車軸及び非駆動後車軸に装着されているホイール・ハブの強度が不足しているため、そのままの状態で使用を続けると、当該ハブに亀裂が発生し、最悪の場合、ハブが破損して取り付けられている車輪が走行中に外れ、走行不能となるおそれがある。

注：  は交換部品を示す。

全車両、前車軸及び非駆動後車軸に装着されているホイール・ハブを対策品と交換する。
