## 改善箇所説明図

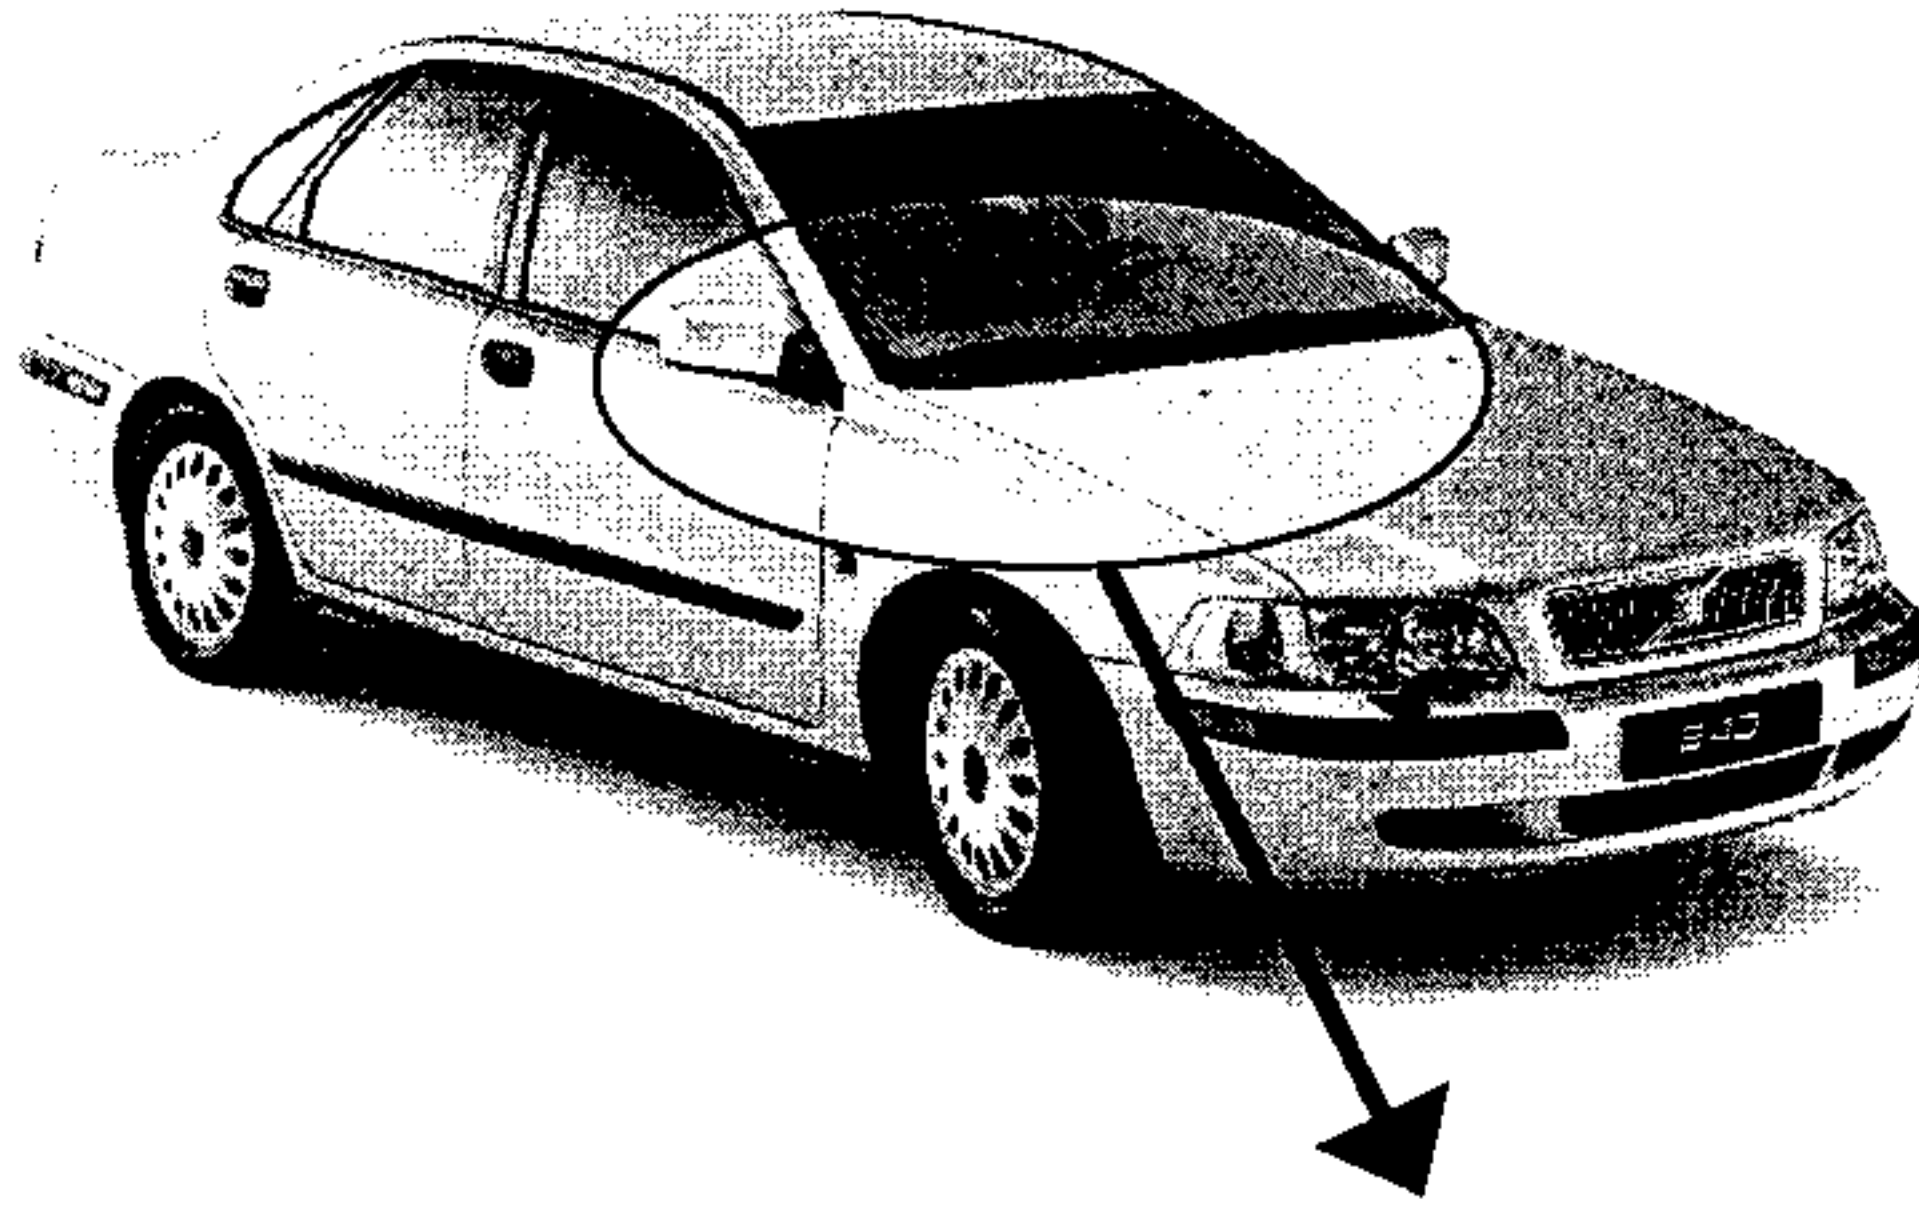
車室内の空気調整装置の風量を制御するブロア・ファンコントロールユニットの電気回路が不適切なため、そのままの状態で使用を続けると、ブロア・モーターからの逆起電圧により当該ファンコントロールユニットが損傷し、最悪の場合、ブロア・ファンが作動しなくなり、デフロスタの機能が損なわれるおそれがある。

全車両、当該コントロールユニットとブロア・モーター間の電気配線にダイオードを取り付ける。

左前ドアヒンジ取り付け部（Bピラー）付近に白ペイントを塗布する。
