# 改善箇所説明図

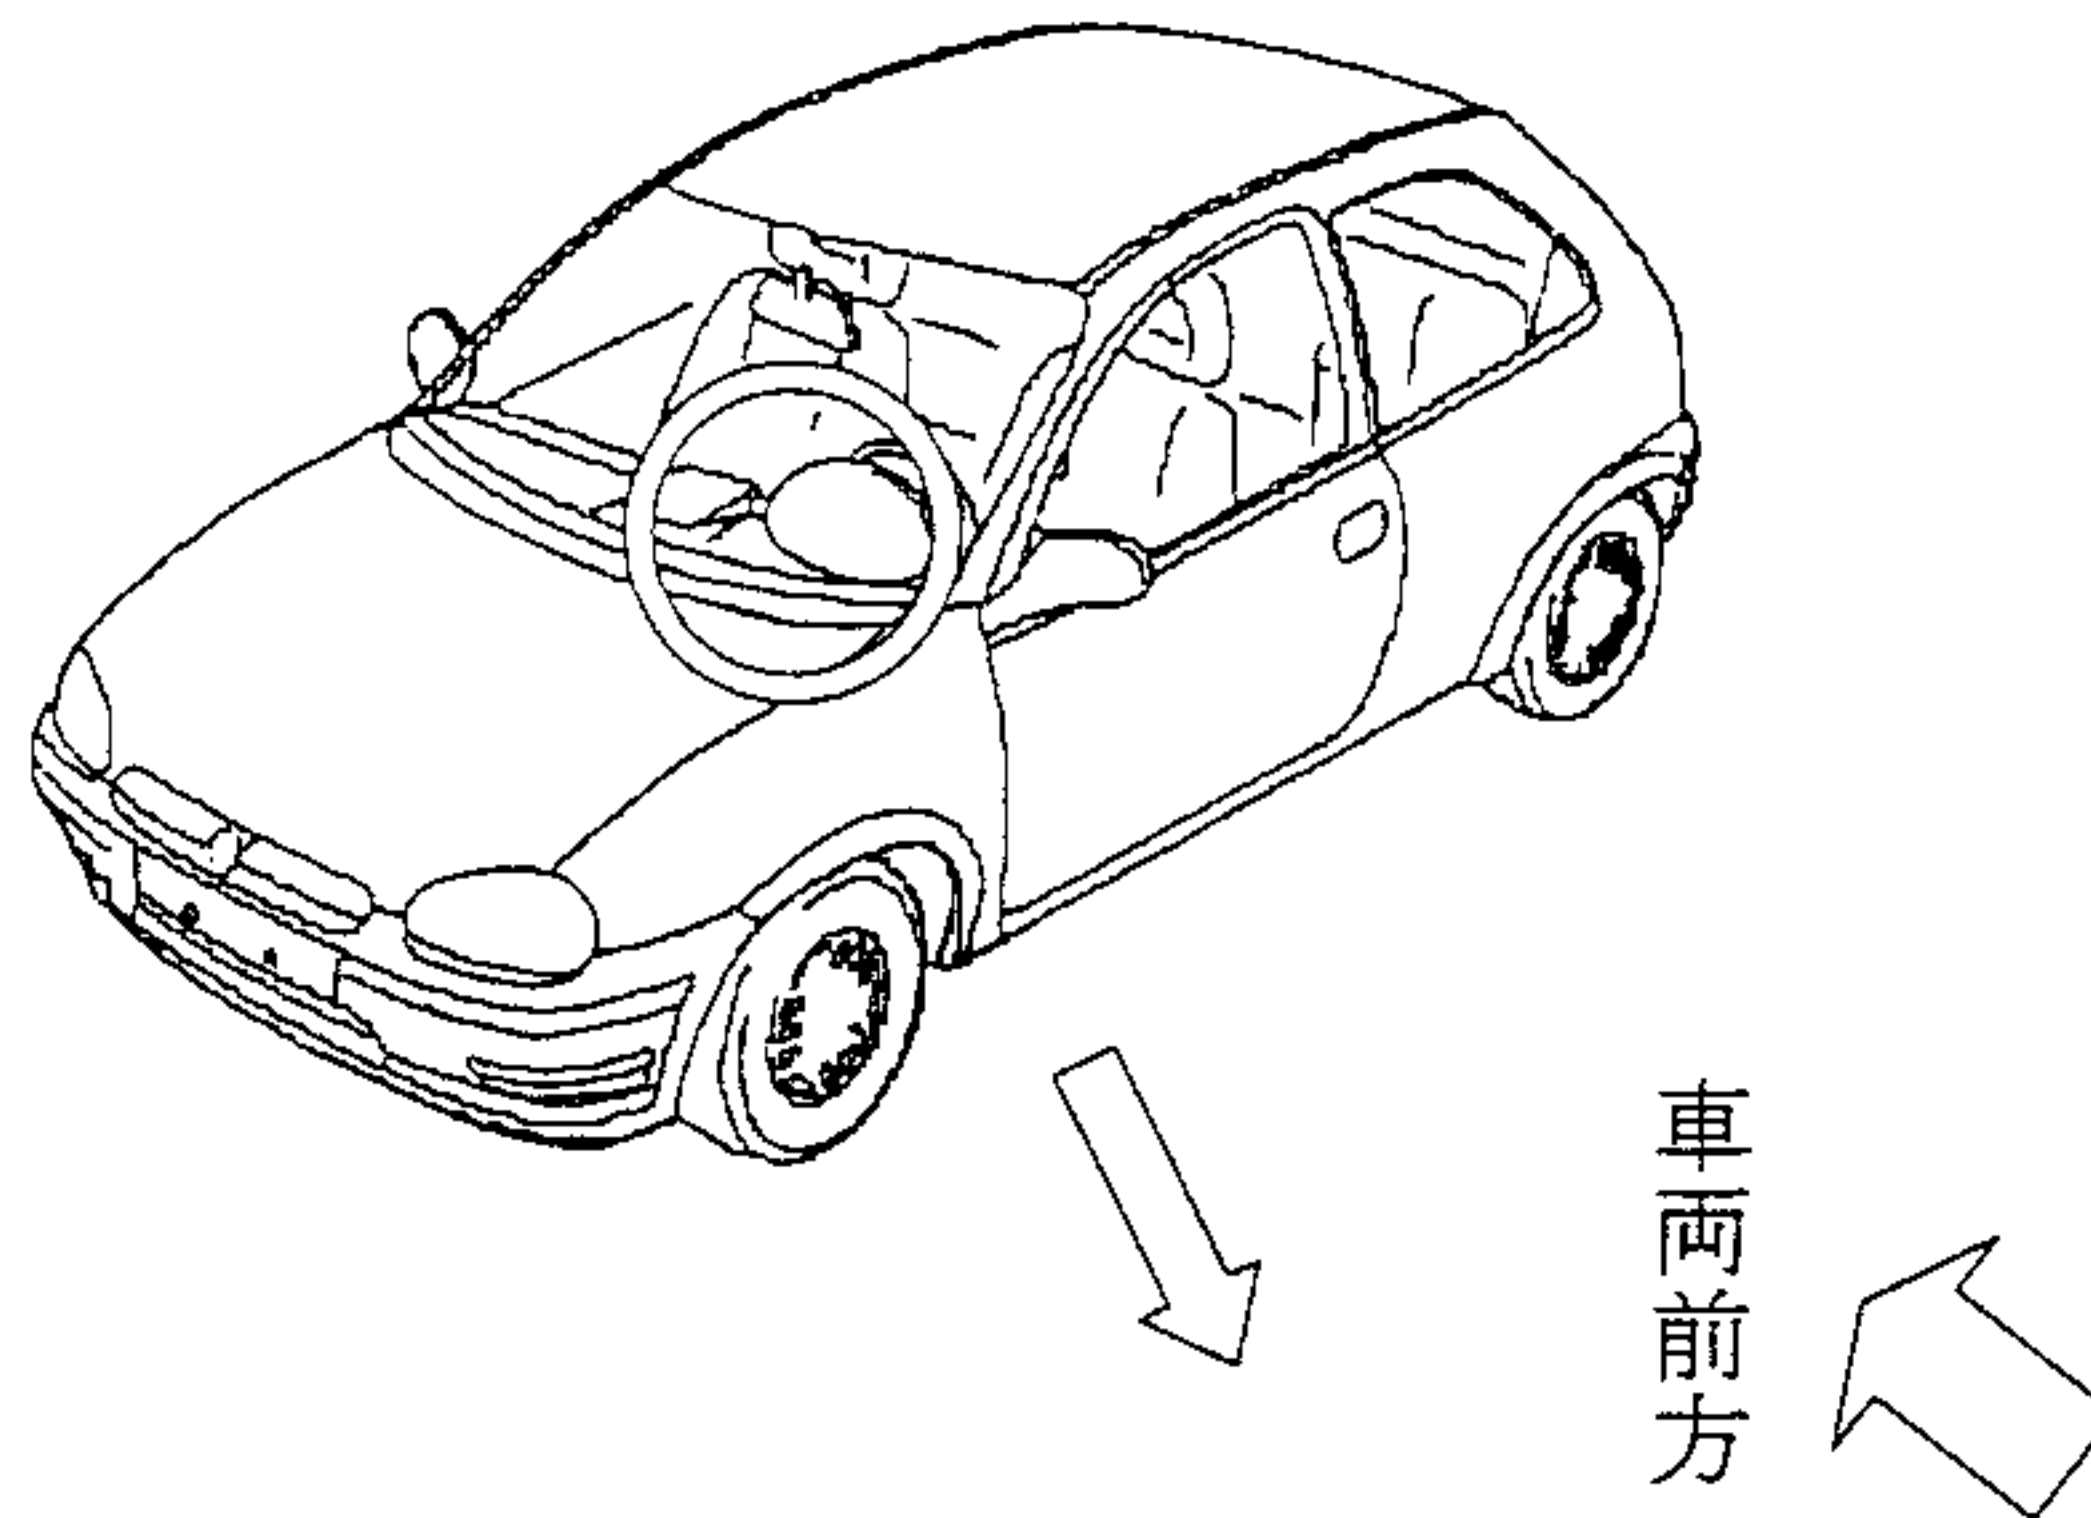
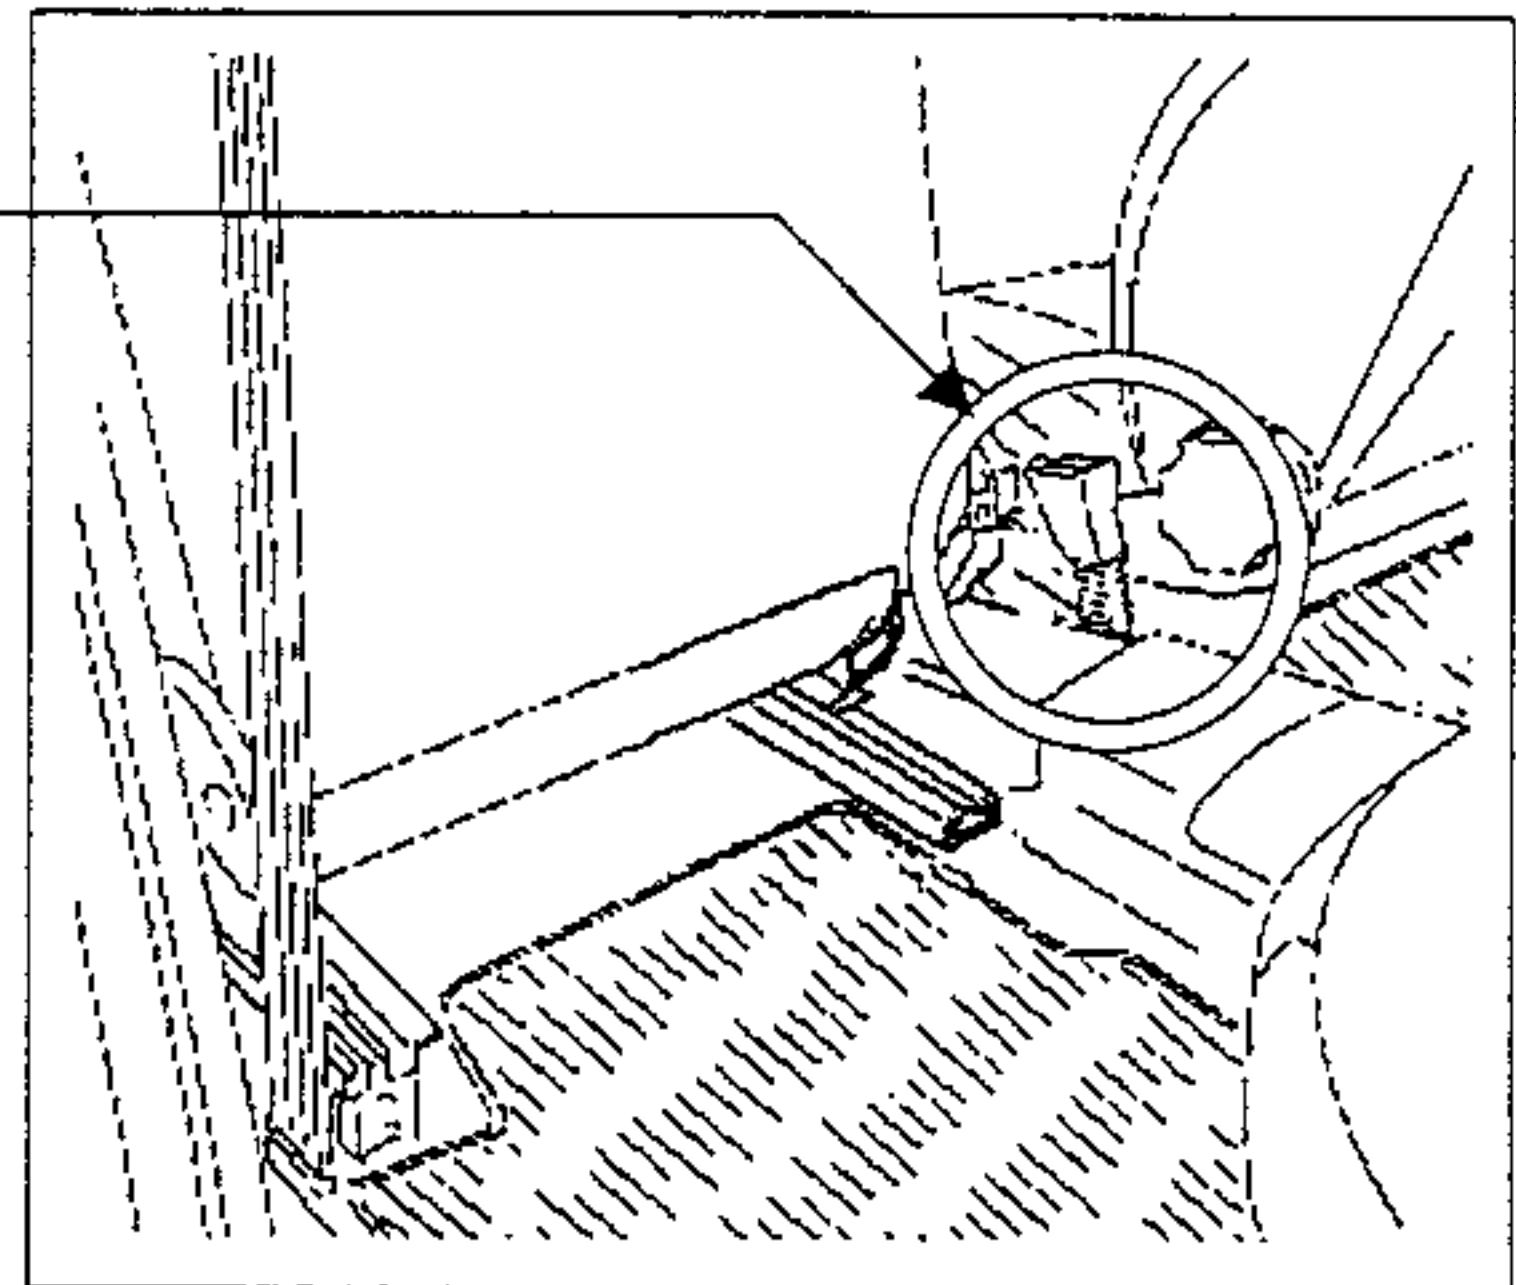
## 基準不適合発生箇所

助手席の座席ベルトにおいて、座席ベルトを車体に固定する取付部の強度が不足しているため、そのままの状態で使用を続けると、衝突時等大きな荷重が当該ベルトにかかった場合、ベルトが当該取付部からはずれ、乗員を拘束できなくなるおそれがある。

全車両、該当バックル・アンカー取り付け部に補強板を取り付ける。

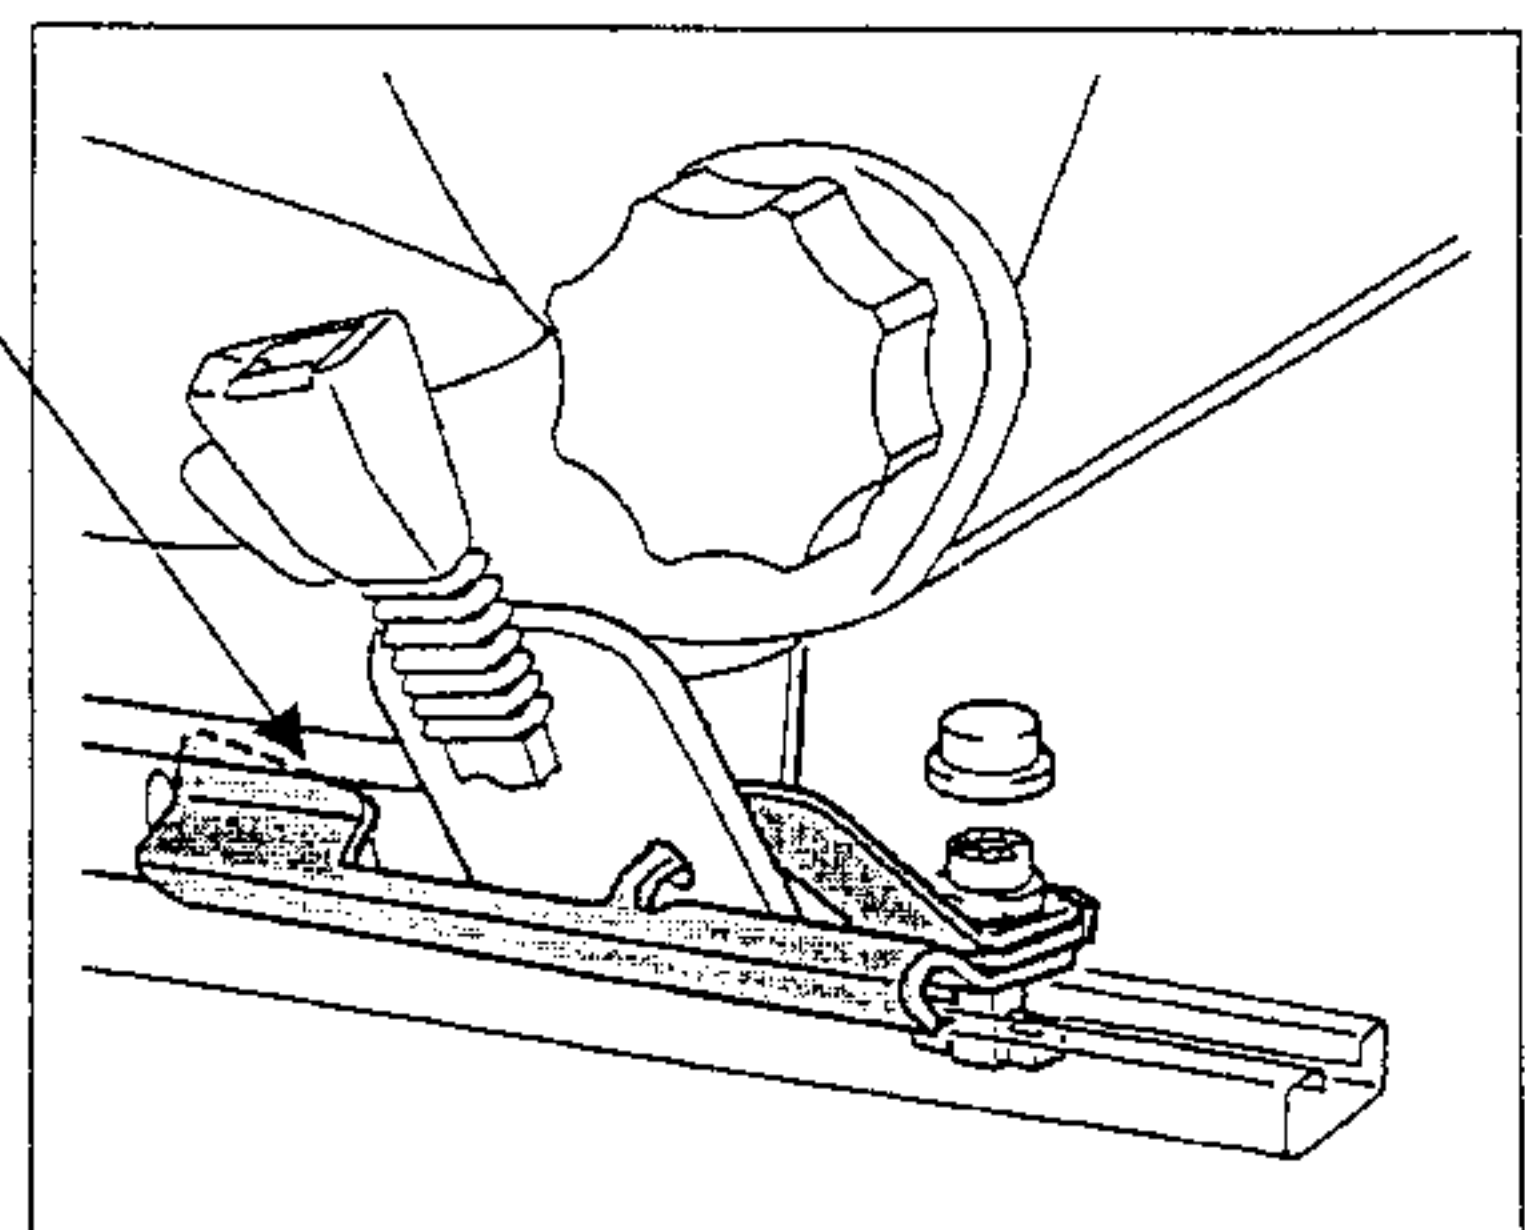
補強板

内は、対策部品を示す。
