# 改善箇所説明図

## 基準不適合発生箇所

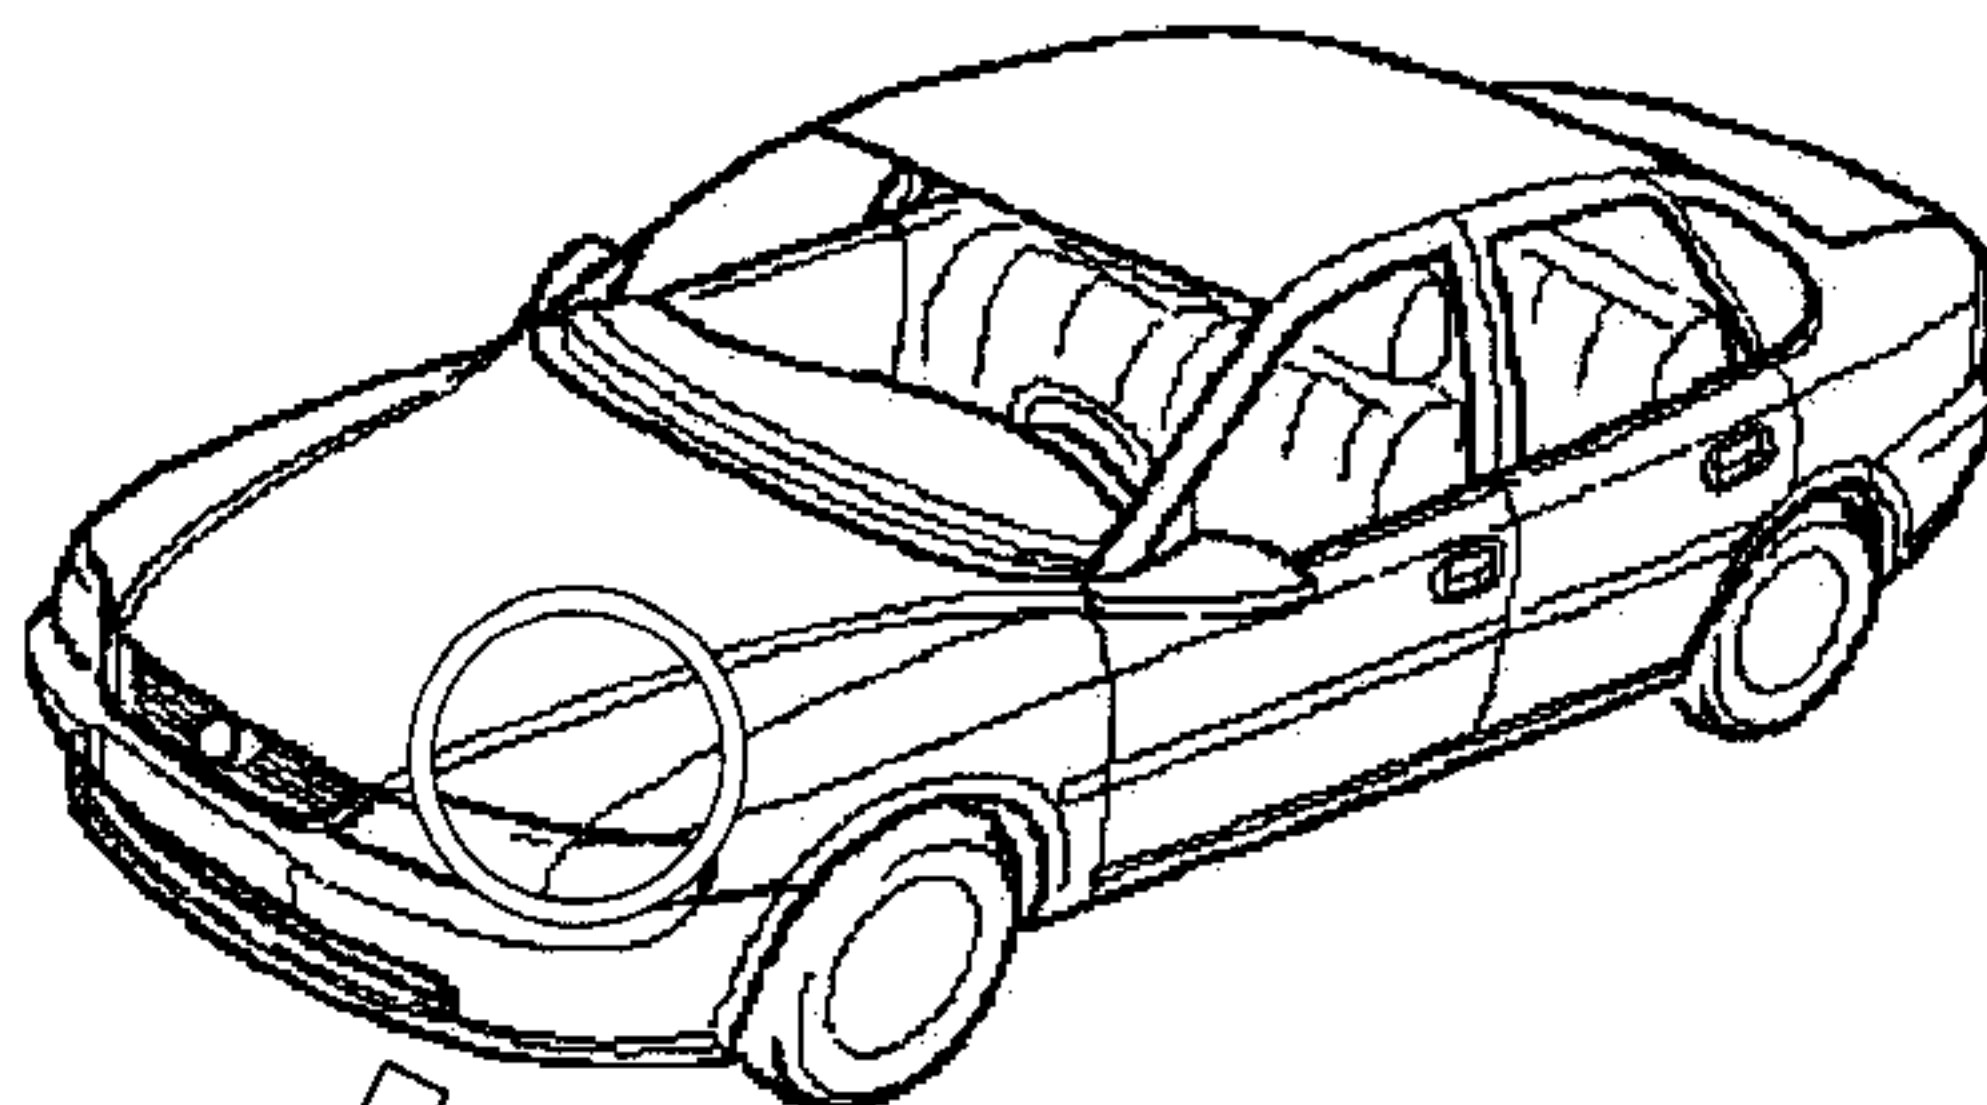
原動機室内のエアコン用コンデンサ冷却ファンモータの電気配線の配策に不適切なものがあるため、当該配線が排気ガス再循環装置（EGR）バルブと接触するものがあり、そのままの状態で使用を続けると、EGRバルブの熱により配線の被覆が溶損し、最悪の場合、短絡して火災に至るおそれがある。

バッテリー

A/Cクーリングモジュール用電気配線

EGRバルブ本体

樹脂製留具

全車両、当該電気配線の配策を点検し、不適切なものはヒューズボックスブラケットに樹脂製留具で固定する。電気配線が損傷しているものは補修する。

バッテリー脇リレーボックスの上部面に白ペイント塗布

内は、対策部品を示す。
