# 改善箇所説明図①

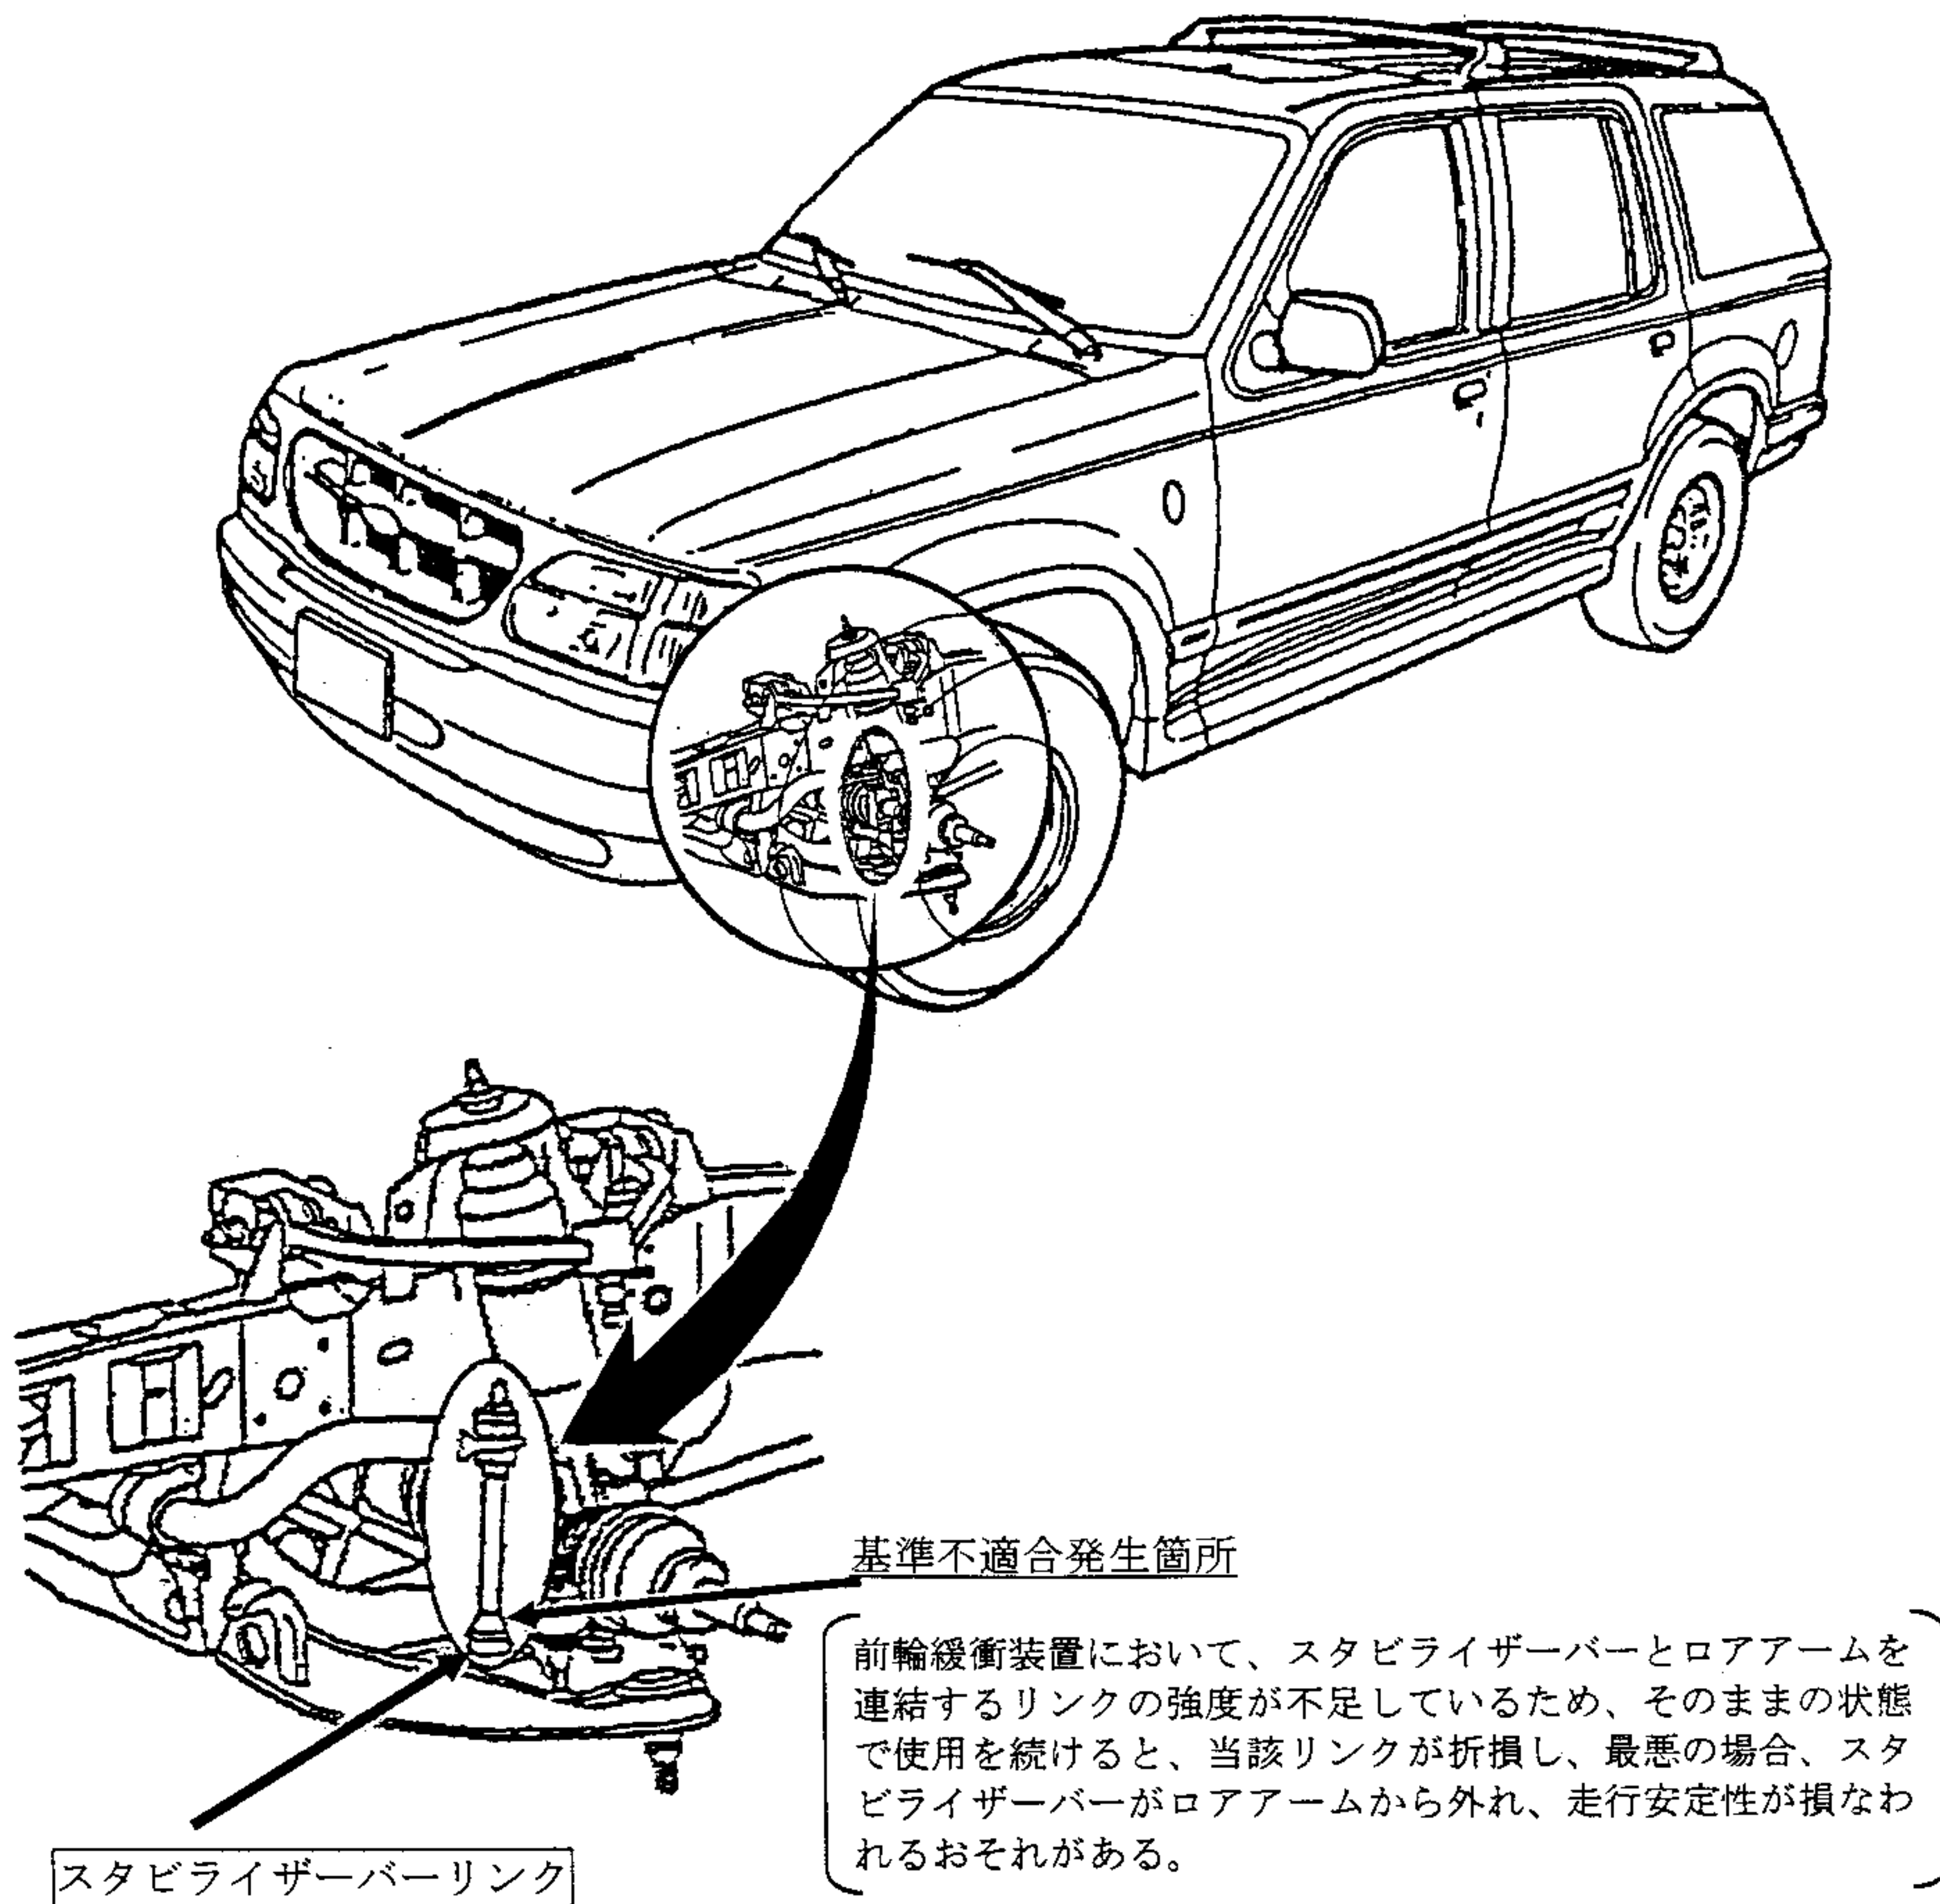
注：  は交換部品を示す。

全車両、当該スタビライザーバーリンクを左右共対策品と交換する。

対策完了後は、運転者席側スタビライザーバーリンクのボルト頭部に、黄色ペイントを塗布する。
