# 改善箇所説明図

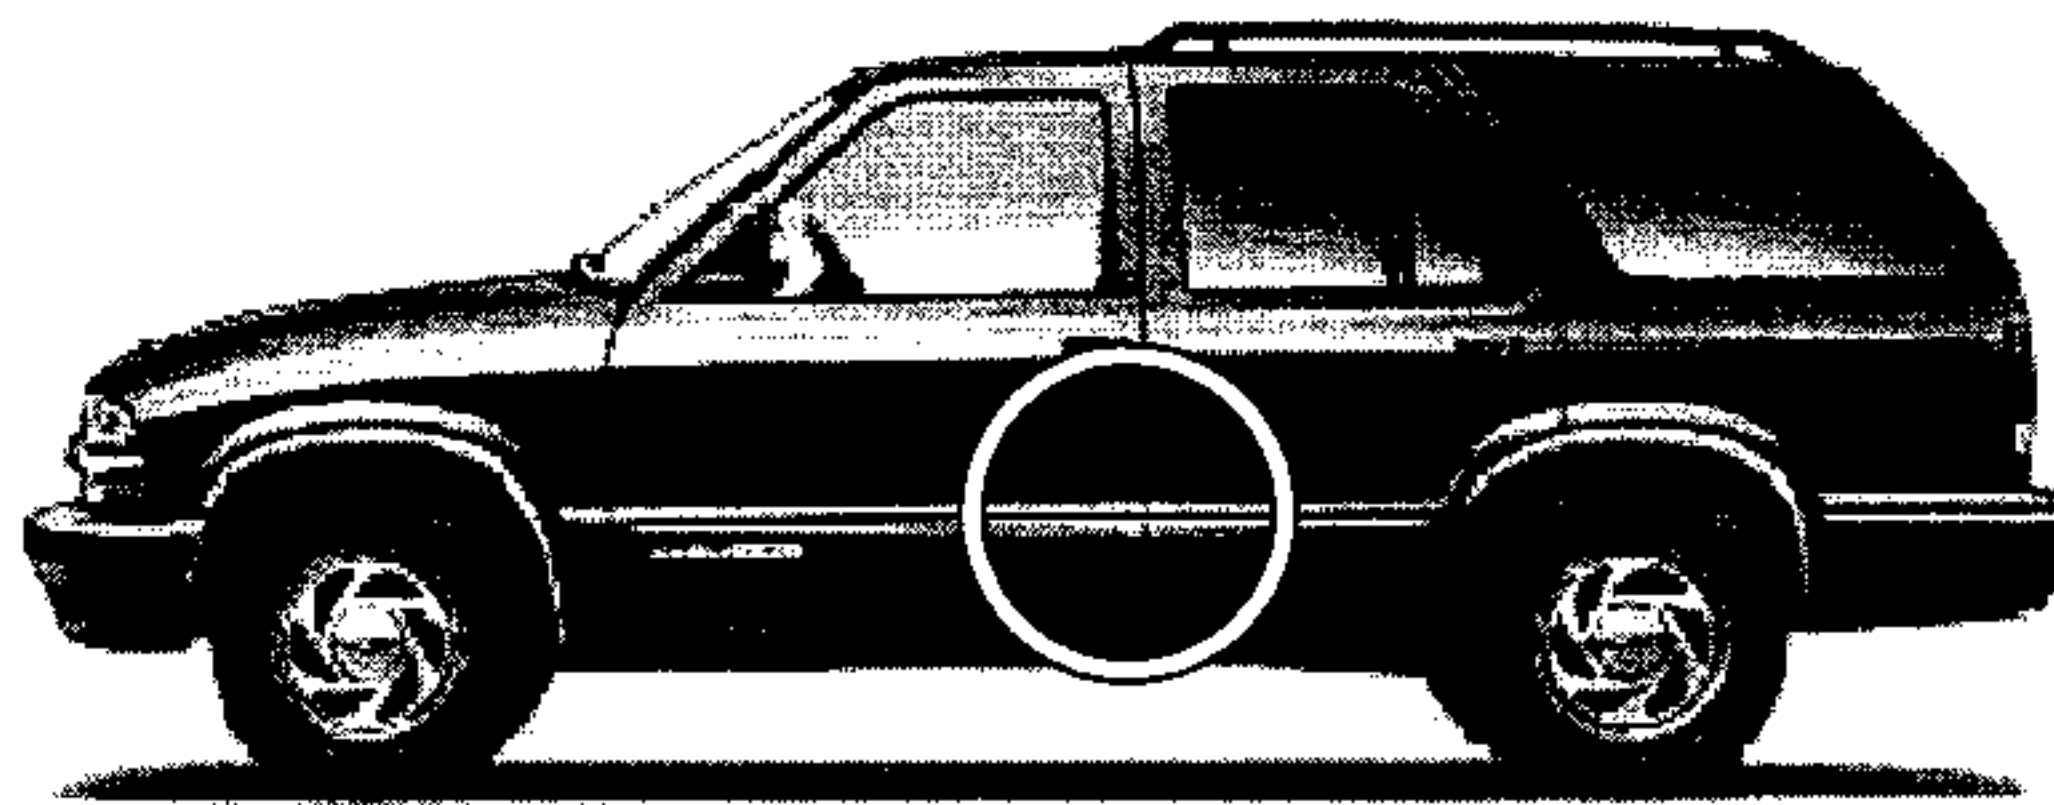
車両前方

基準不適合発生箇所

運転者席及び助手席の座席ベルトにおいて、ベルトバックル部の金具の強度が不足しているため、衝突時等大きな荷重が当該ベルトにかかった場合、当該金具が変形し、最悪の場合、ベルトが外れて乗員を拘束できなくなるおそれがある。

全車両、運転者席及び助手席の座席ベルトバックルを点検し、不具合品が装着されていた場合は、良品と交換する。
