## 改善箇所説明図

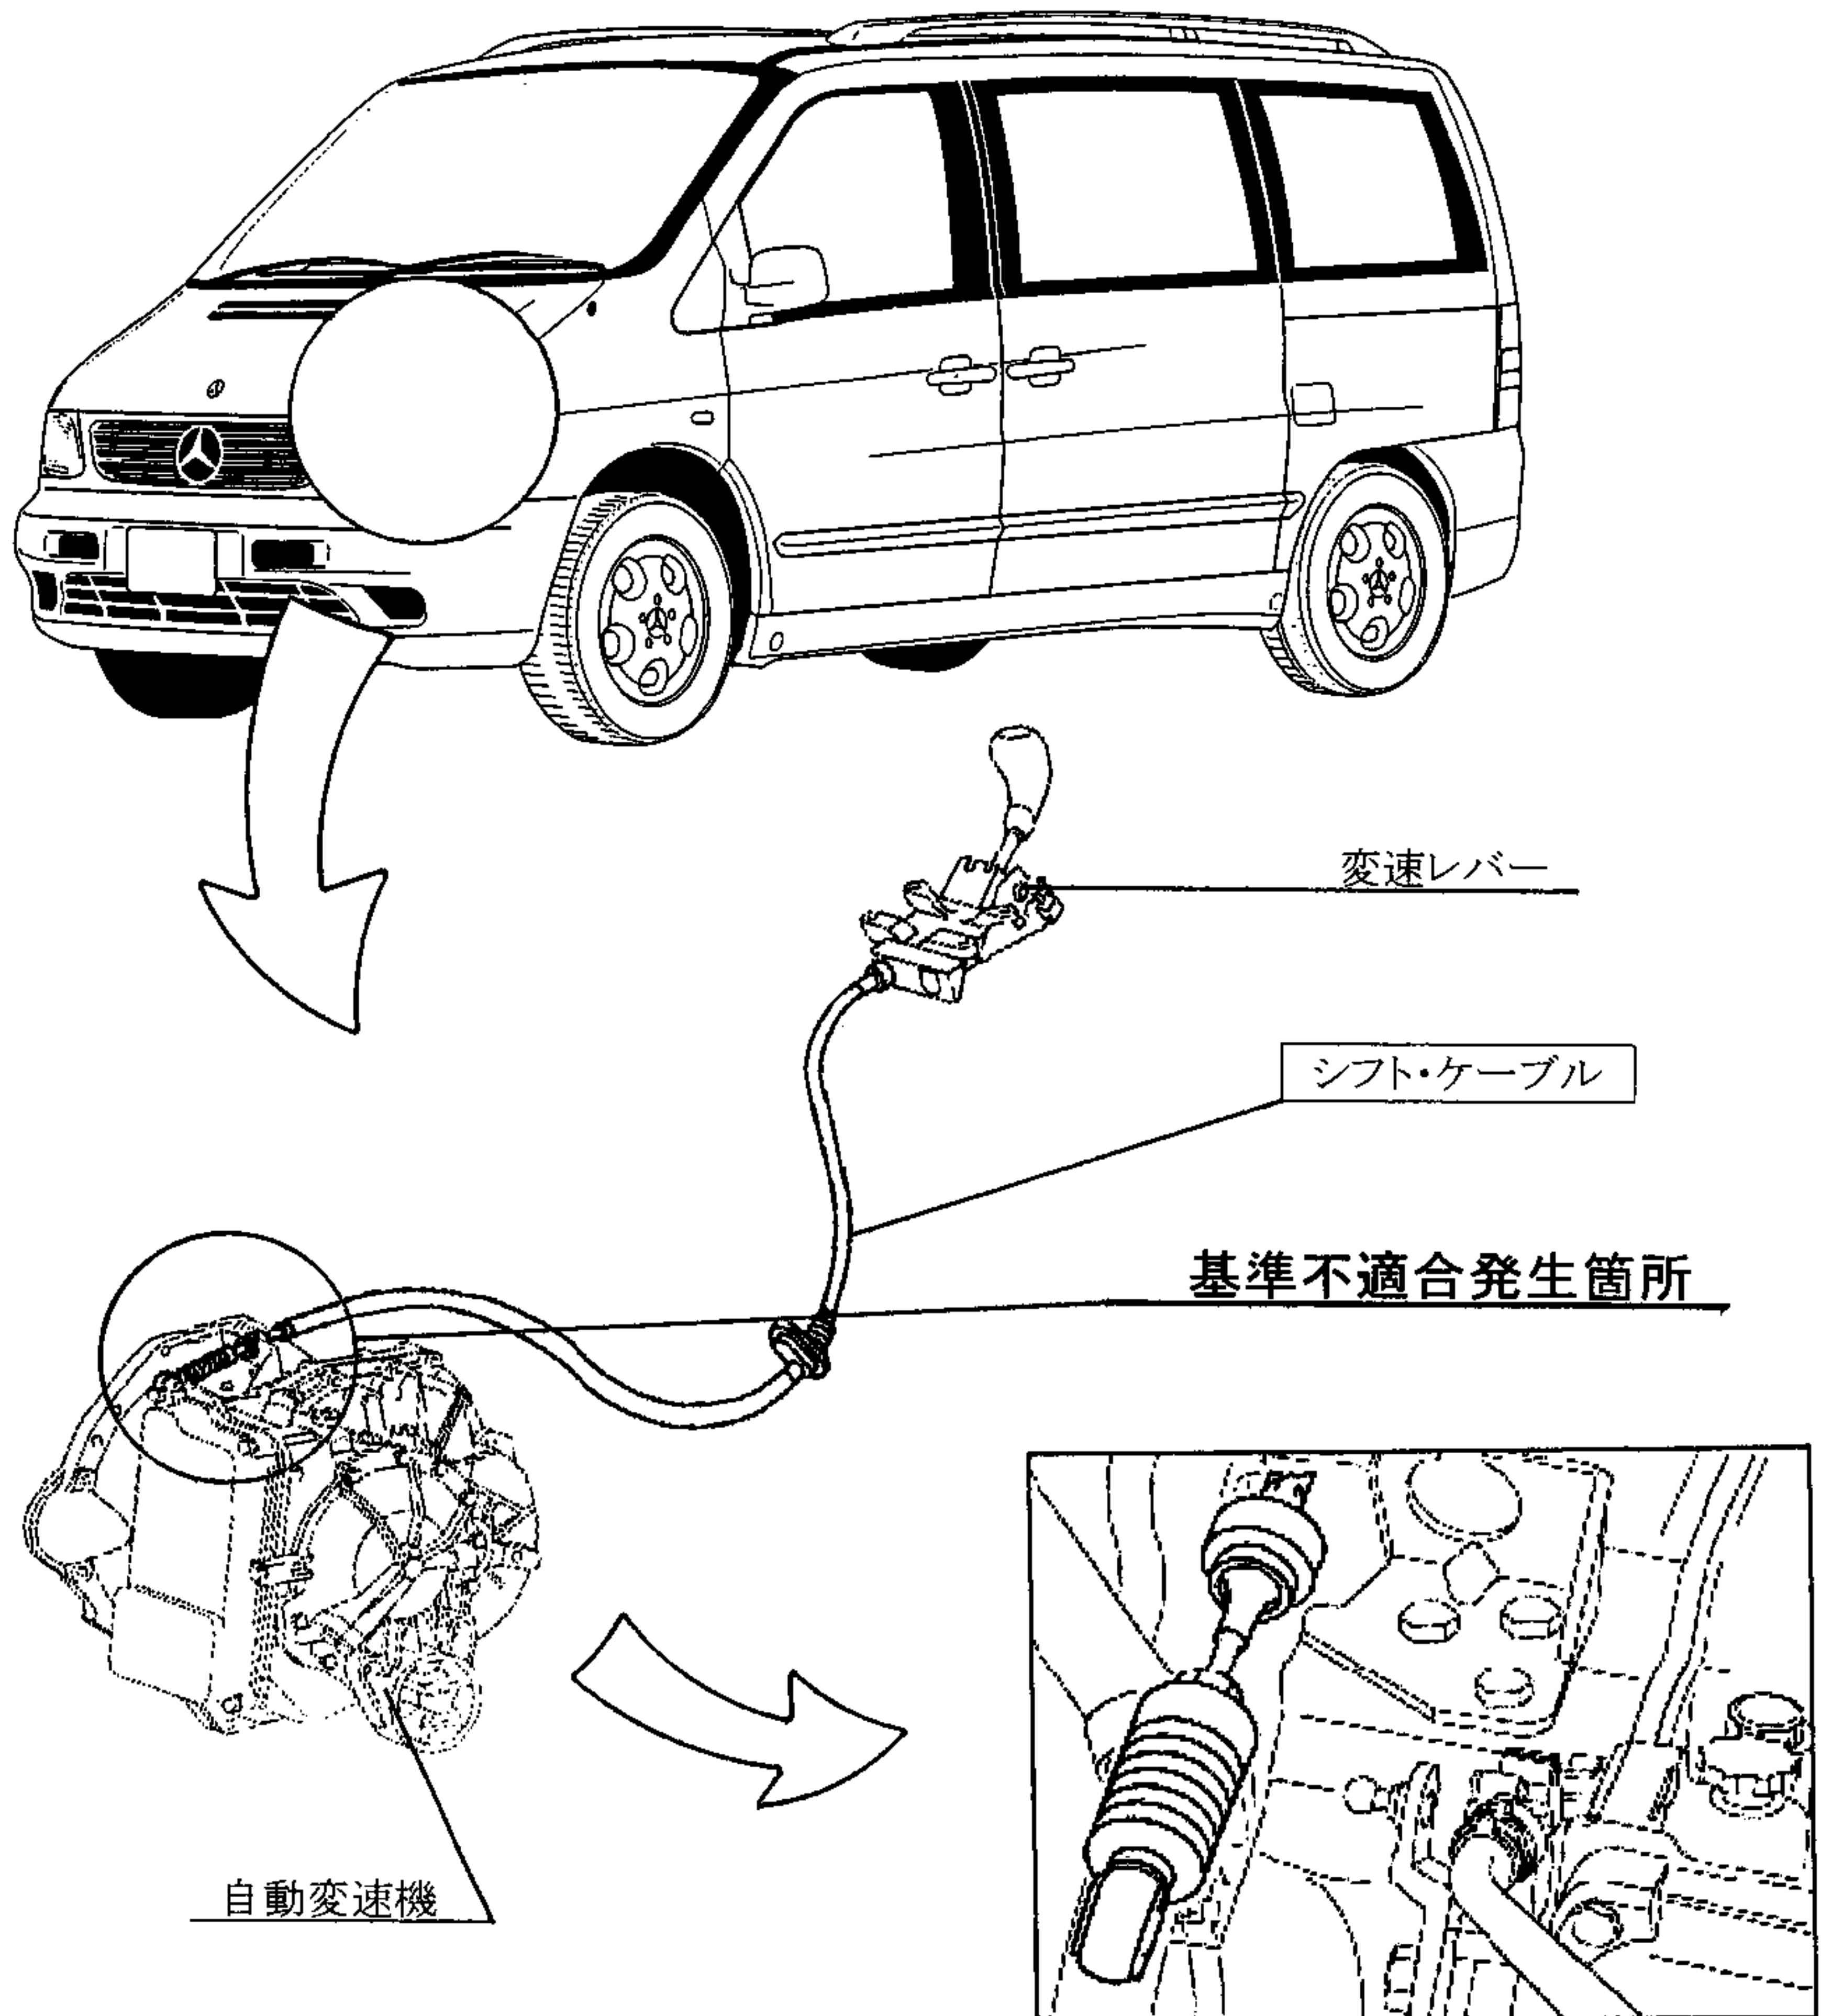
注:   は交換部品を示す。

動力伝達装置のシフト・ケーブルにおいて、シフト・ケーブルの OUTER ケーブルを自動変速機に固定するホルダーのかしめが不適切なため、そのままの状態で使用を続けると、OUTER ケーブルがホルダーから外れ、変速レバーを操作してもシフト・ケーブルが正しい変速位置に固定されないことがあり、最悪の場合、走行しない変速位置での発進や変速表示と異なる発進又は走行ができなくなるおそれがある。

全車両、当該シフト・ケーブルを良品と交換する。
