# 改善箇所説明図

## 基準不適合発生箇所

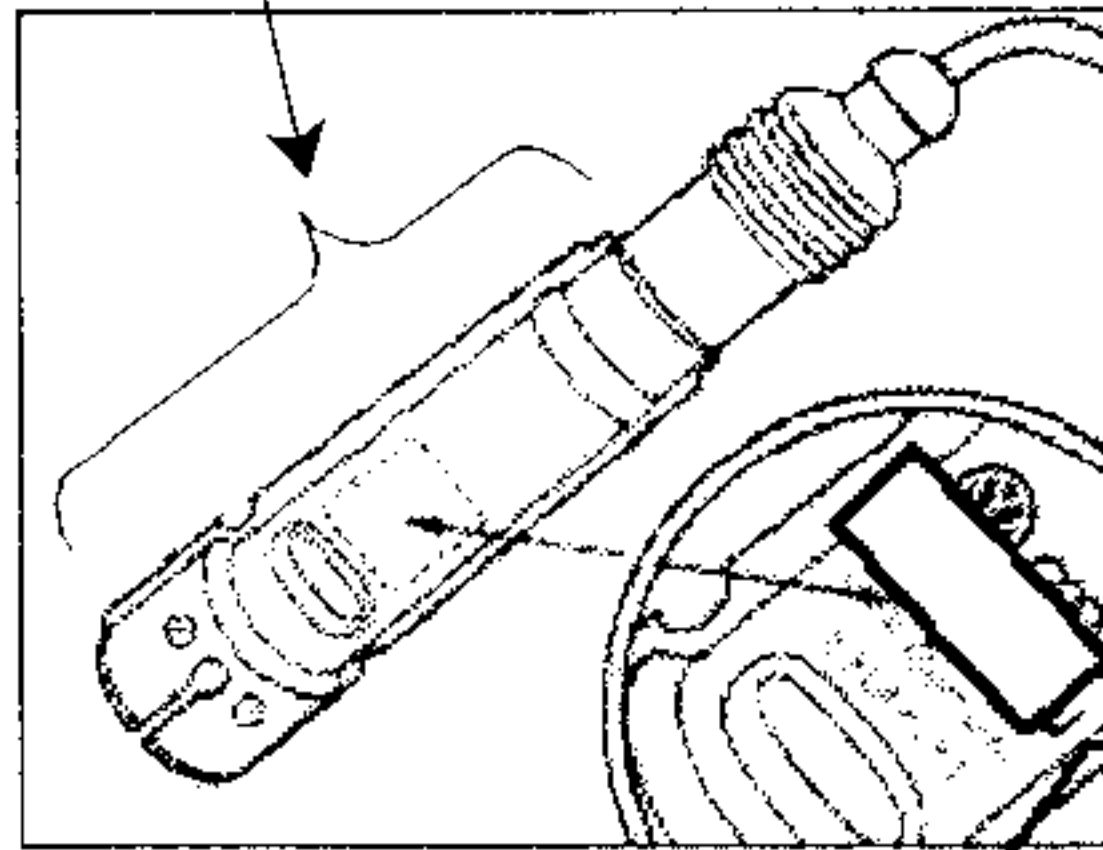
点火用高圧配線の  
点火プラグ・キャップ部

原動機の点火用高圧電気配線において、点火プラグ・キャップの絶縁が不足しているため、そのままの状態で使用を続けると、当該キャップから漏電し、点火プラグが失火して原動機の回転が不安定となり、最悪の場合、触媒コンバータが損傷して排出ガス値が基準を超えるとともに原動機が停止し、再始動ができなくなるおそれがある。

全車両、原動機点火用高圧電気配線に対策品と交換する。

全車両、触媒コンバータを点検し、損傷しているものは新品と交換する。

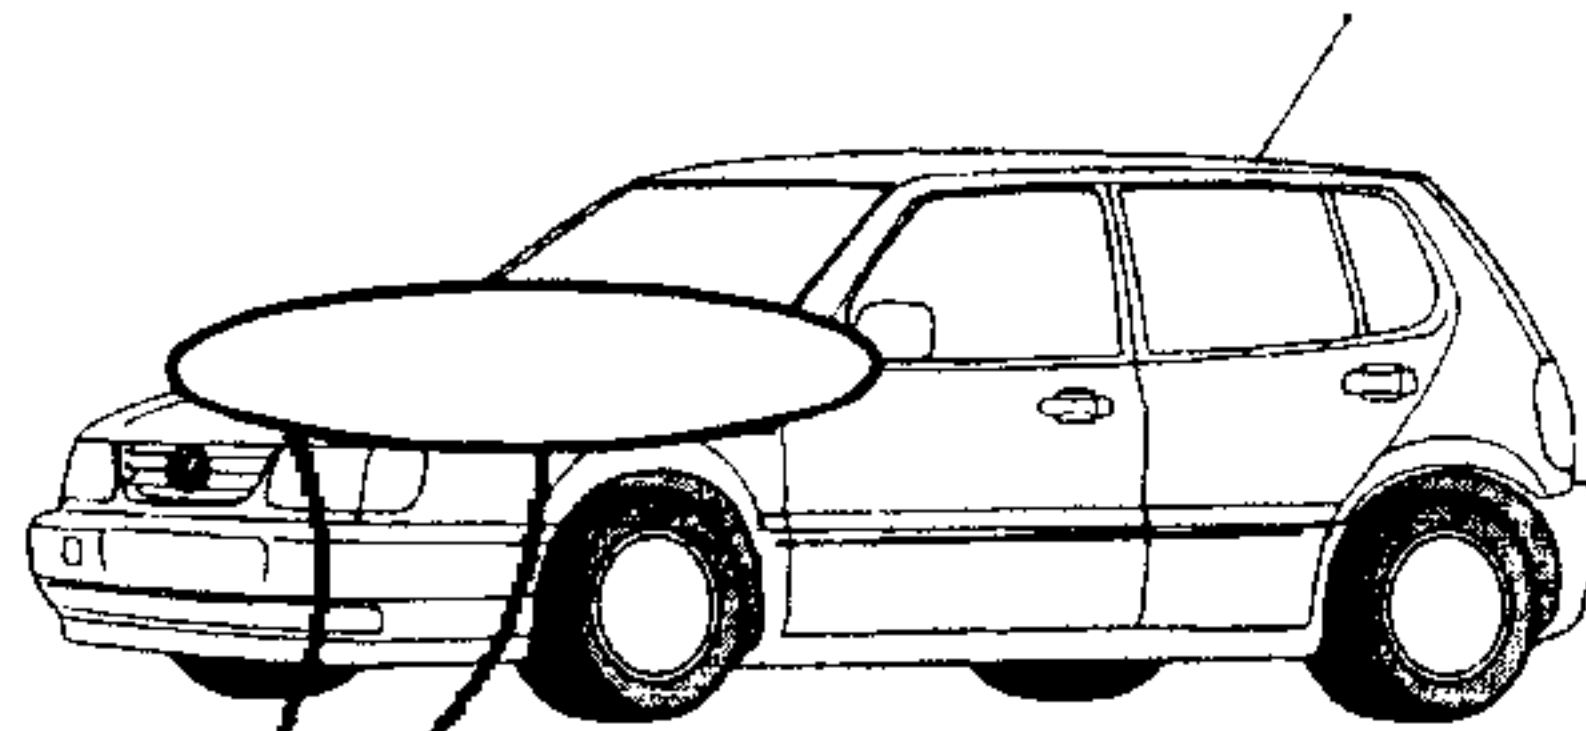
点火用高圧配線  
の識別の位置

□内は交換する部品

| | 点火プラグ・キャップ部に打刻された部品番号打刻 |
| 不具合品 | 032 035 255 以外 |
| 対策品(交換不要) | 032 035 255 |
